## AUBANGE

### RUE DES HIRONDELLES Étude Hydrologique

Date : Novembre 2025

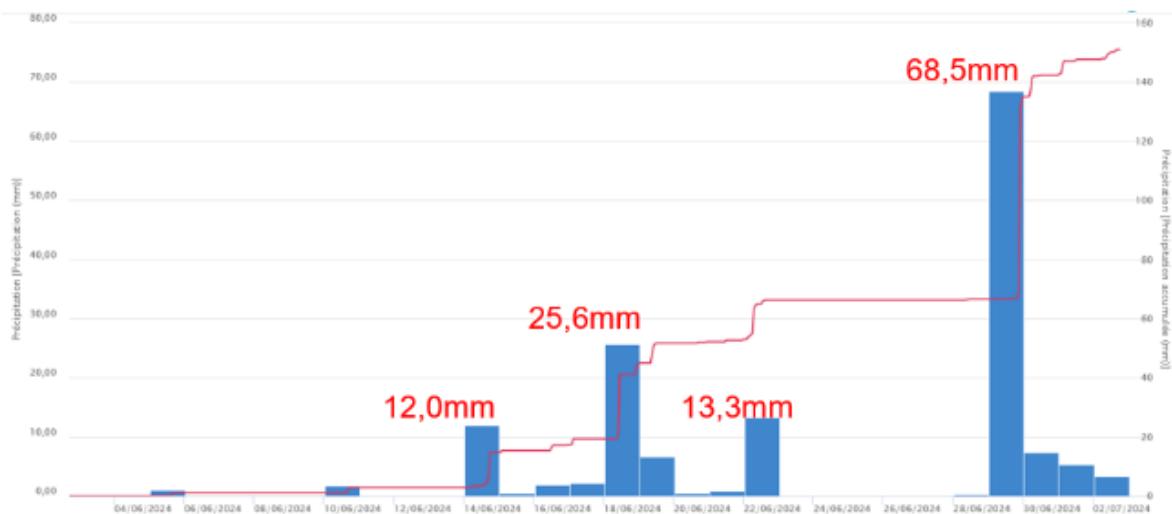
Le 29 juin 2024, la commune d'Aubange a été touchée par un épisode pluvieux d'une intensité exceptionnelle, dont l'ampleur a surpris les citoyens. Au total, 68,5mm de pluie ont été enregistrés sur la journée (cf. pluviomètre du SPW situé dans l'enceinte du service travaux).

Mais c'est surtout l'intensité horaire (entre 21 et 22h) qui a marqué les esprits : 61,4 mm sont tombés en à peine une heure (référence supérieure à 200 ans selon les statistiques de l'IRM), un niveau rarement observé dans la région et qui dépasse largement les capacités habituelles d'infiltration et d'évacuation des sols comme des réseaux.

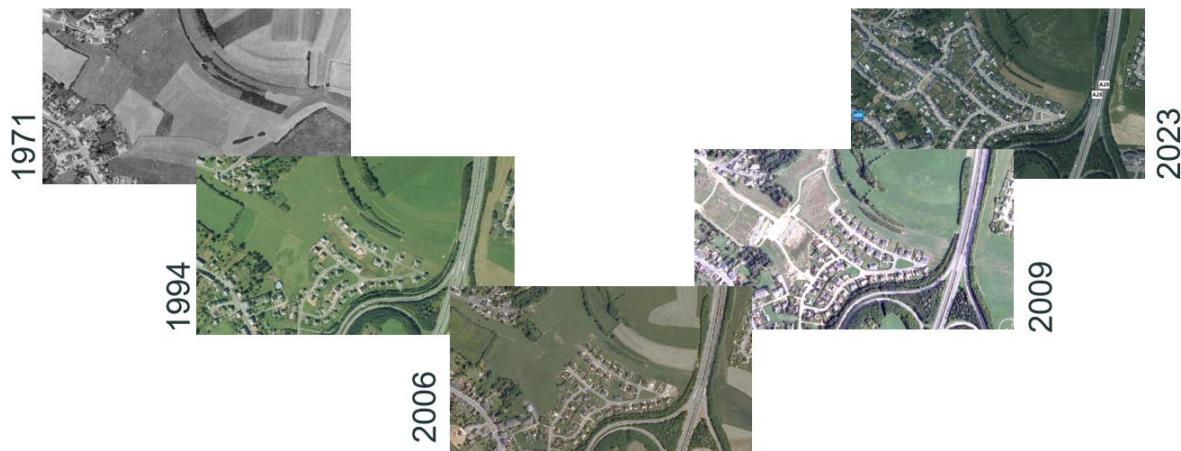
En 1971, le site se présentait encore comme un espace entièrement rural. L'absence totale d'habitations, d'infrastructures urbanisées et de voiries régionales favorisait une infiltration naturelle des eaux dans les sols. Les prairies, zones boisées et surfaces agricoles jouaient alors un rôle essentiel de tampon hydrologique, ralentissant et absorbant la majorité des ruissellements.

Une première phase d'urbanisation apparaît au début des années '90. Plusieurs habitations voient le jour, accompagnées des premiers aménagements routiers et des surfaces imperméables associées : toitures, allées carrossables, parkings. Cette transformation réduit la capacité d'infiltration des sols et modifie les écoulements naturels. Les ruissellements se concentrent davantage vers les points bas, augmentant localement la vitesse d'écoulement et la quantité d'eau dirigée vers les réseaux existants.

La seconde phase d'urbanisation, amorcée au début des années 2010, marque un tournant plus significatif encore. L'extension du bâti devient plus dense, les parcelles sont davantage loties et les surfaces imperméabilisées se multiplient. Les aménagements privés plus minéraux et les voiries locales sont renforcées ou élargies. Cette densification entraîne une augmentation notable des volumes d'eaux pluviales à gérer et limite les zones de dissipation naturelle. D'autant plus que ces aménagements entravent le ruissellement naturel agricole.

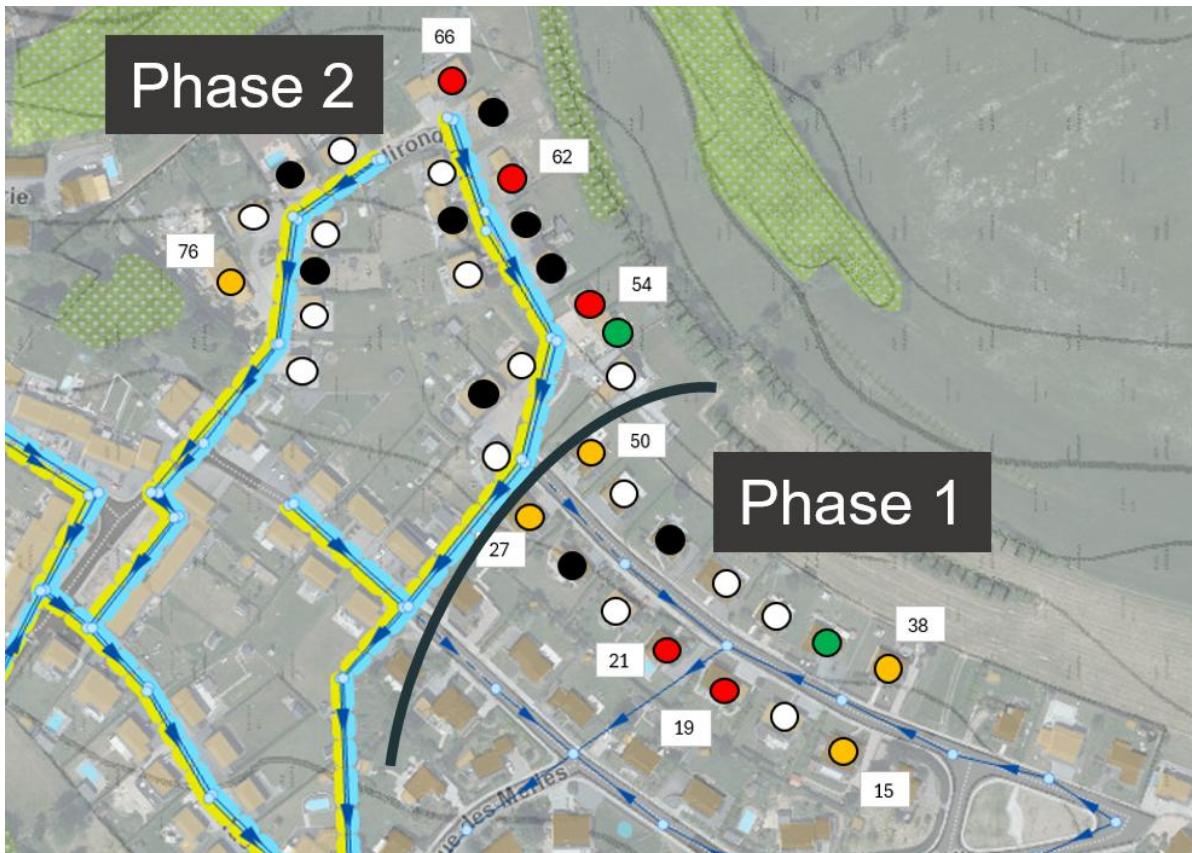
Dans la première zone urbanisée, le système mis en place est un réseau unitaire. Celui-ci regroupe au sein d'une même conduite l'ensemble des eaux usées domestiques et des eaux pluviales. Les canalisations sont réalisées en béton et présentent un diamètre de 300 mm, dimension courante lors de la période de construction et adaptée aux besoins estimés à l'époque.

La seconde phase d'urbanisation introduit une approche différente, plus conforme aux pratiques contemporaines en matière de gestion de l'eau. Ici, le réseau d'égouttage est séparatif, c'est-à-dire qu'il distingue les eaux usées des eaux claires. Les eaux usées sont collectées au moyen de conduites en PVC de diamètre 250 mm, matériau léger, durable et adapté à un transport efficace des effluents domestiques. Les eaux claires, principalement constituées des eaux de pluie récupérées sur les toitures et les surfaces imperméables, sont quant à elles dirigées vers des canalisations en béton d'un diamètre de 400 mm. Cette différence dimensionnelle traduit la nécessité d'évacuer des volumes parfois importants lors des averses, tout en évitant la surcharge des stations d'épuration.

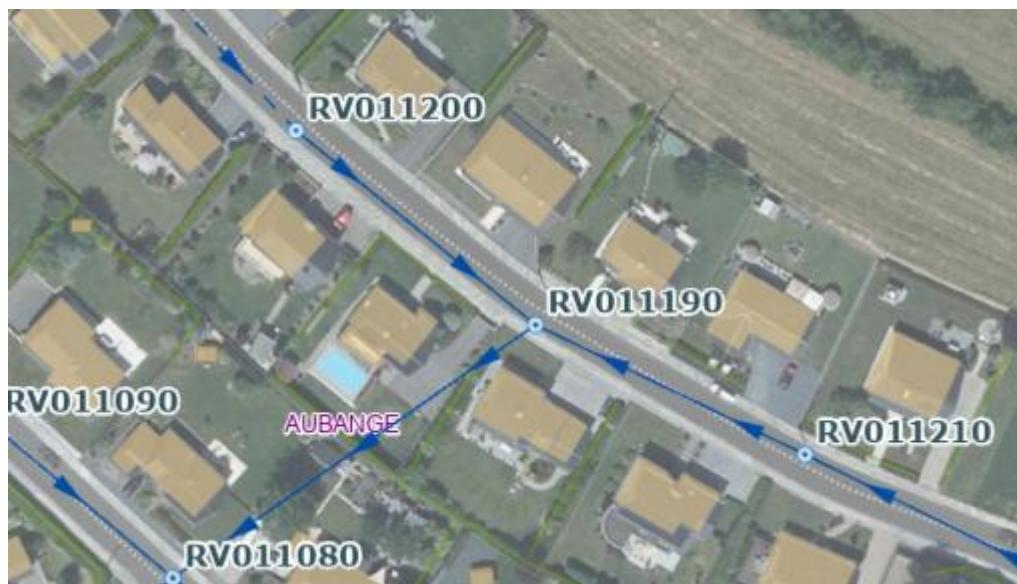
Un examen particulier est consacré à la confluence de deux réseaux d'égouttage de diamètre 300 mm, un point sensible du système d'assainissement local (RV011190).

Le premier égout (RV011200-RV011190), bien que de même diamètre que le second (RV011210-RV011190), ne bénéficie que d'un bassin versant relativement limité, ce qui réduit naturellement les volumes qui y transitent. L'égout aval (RV011190-RV011080), lui aussi en DN 300, présente en revanche une pente nettement plus prononcée. Cette inclinaison accrue lui confère une capacité hydraulique supérieure et favorise un écoulement plus rapide des eaux, créant ainsi un différentiel notable entre les deux apports au point de jonction.

Cette confluence se situe précisément à hauteur des habitations n° 19 et n° 21, où des désordres ont été observés lors d'épisodes de pluies intenses.

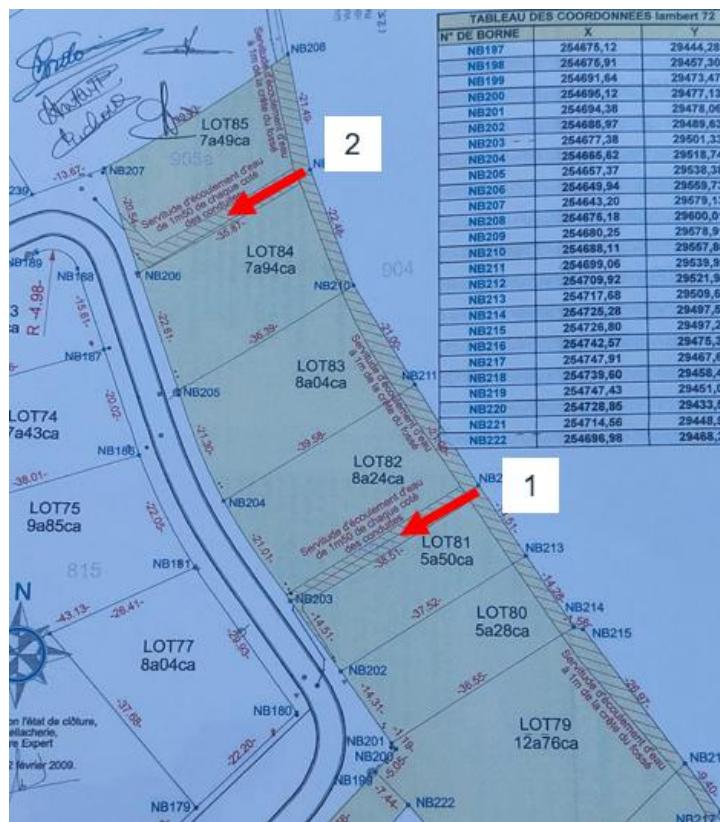
Ce fossé, destiné à assurer la collecte et l'écoulement des eaux de ruissellement agricole, a été officiellement matérialisé par une servitude d'écoulement d'eau à 1m de la crête du fossé inscrite en fond de parcelles sur le plan de bornage du lotissement.

Il est précisé que deux évacuations sont prévues et sont soumises également à une servitude d'écoulement d'eau de 1m50 de chaque côté des conduites.

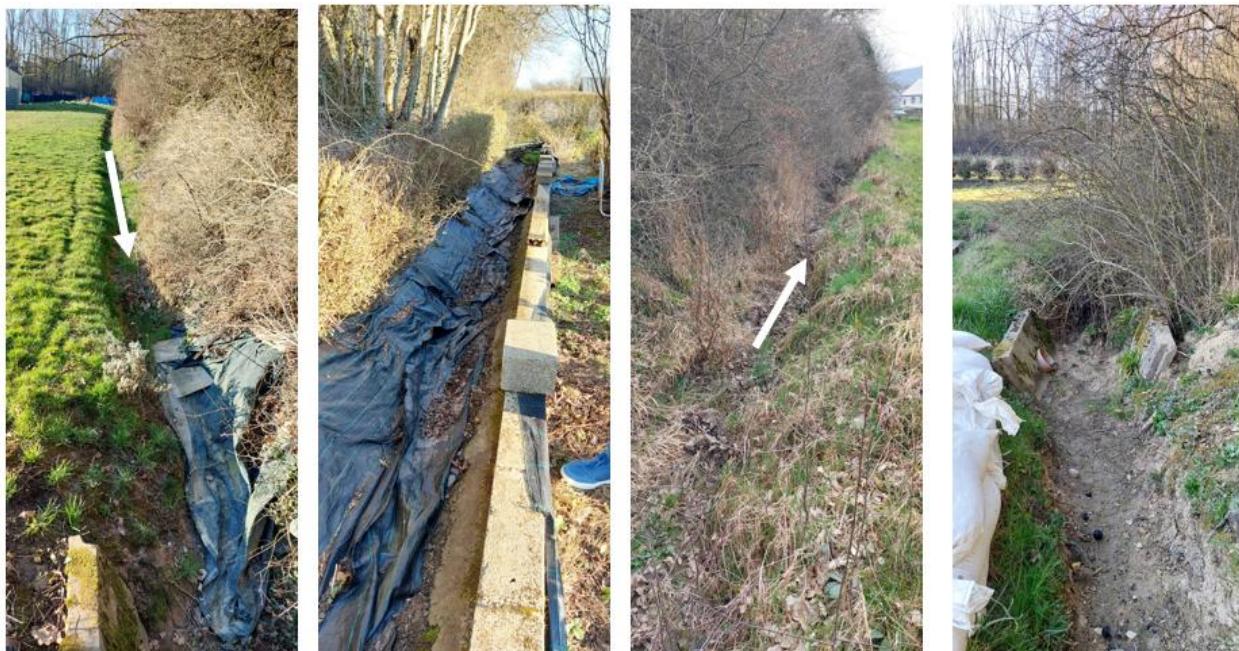
Une visite de site a donc été organisée afin d'observer directement le fossé. Cette exploration a permis d'en confirmer la continuité, d'en apprécier la profondeur, l'entretien général et les éventuels points de rupture liés à des aménagements privés ou à la végétation. Les observations de terrain ont également contribué à mieux comprendre la manière dont ce fossé interagit avec les parcelles voisines et avec le maillage hydraulique local.

Il apparaît que le fossé ne présente pas sur tout son linéaire une homogénéité au niveau dimensionnelle ni au niveau entretien :

- Présence de sacs de sable afin de rehausser le haut de berge, pendant que d'autres ont formalisé un muret pour se protéger.
- Par contre pour d'autres l'entretien n'est pas présent ce qui diminue le bon fonctionnement hydraulique du fossé (branchages excessifs ou cunette peu présente).

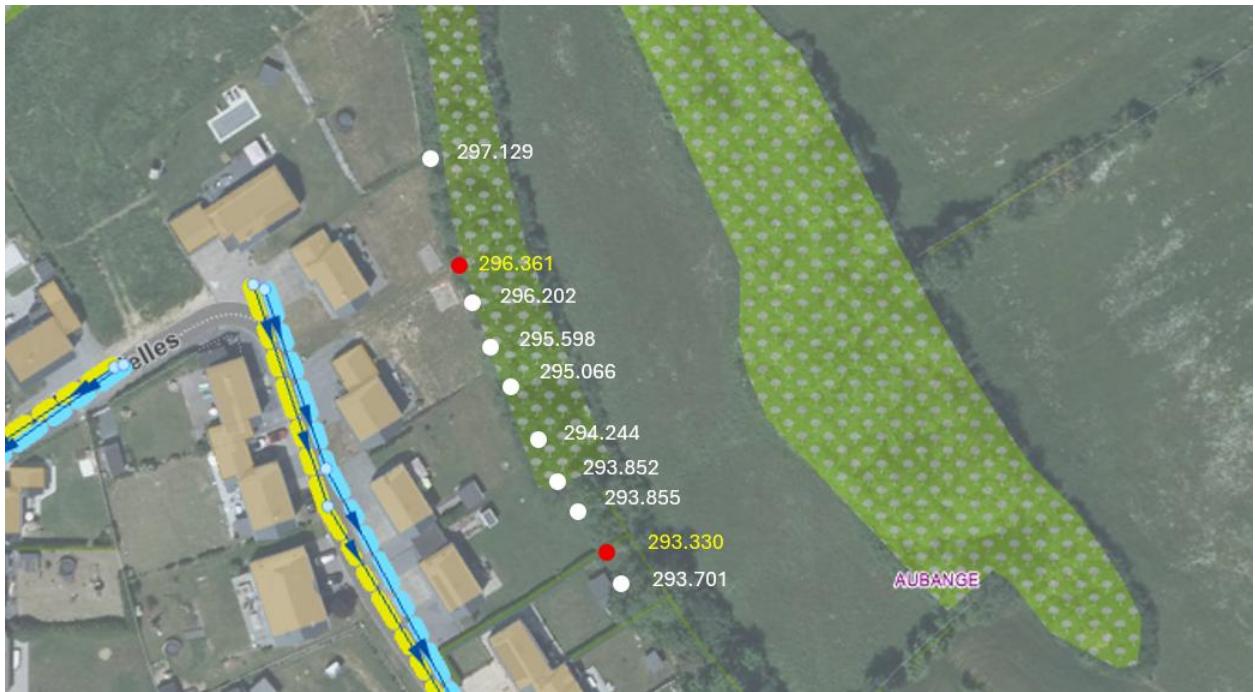
En complément des observations de terrain, un levé topographique détaillé a été réalisé sur l'ensemble du linéaire du fossé. Ce relevé a permis de caractériser précisément l'évolution du radier, d'en mesurer les pentes successives et d'identifier les zones où l'écoulement peut être ralenti ou au contraire accentué. Grâce à ces données altimétriques, il a été possible de mieux comprendre le fonctionnement hydraulique global du fossé, d'en appréhender les points sensibles et d'affiner l'analyse des conditions d'écoulement vers le réseau d'eau claire.

- le fossé démarre en bordure du terrain de la maison 66
- il existe, sous la forme de tête d'aqueduc, deux évacuations vers le réseau eaux claires de la rue des Hirondelles, RF1 qui se trouve au point bas et positionnée à l'arrière de la maison 54. La seconde RF2 se trouve plus au nord à l'arrière de la maison 62.

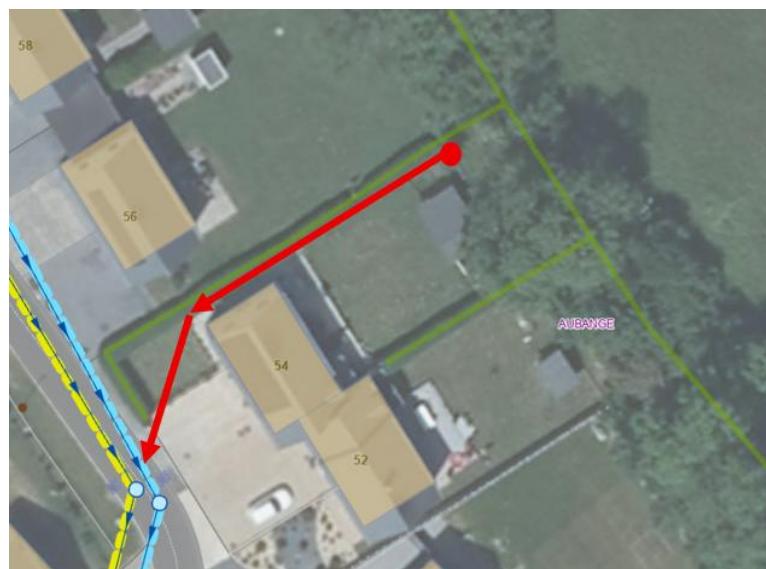
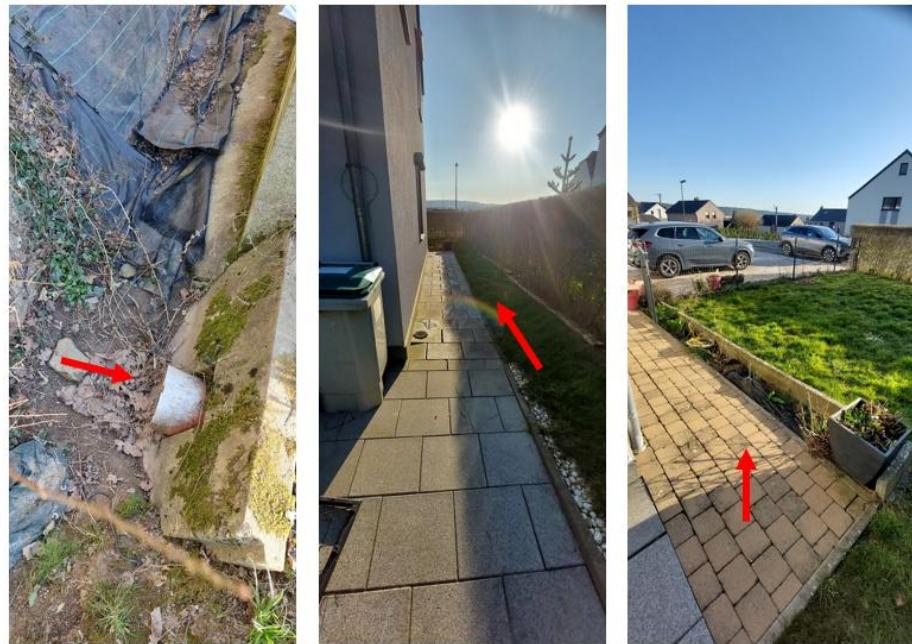
### Reprise de fossé 1

Cette reprise de fossé, comme dit précédemment, se trouve à l'arrière de la maison n°54 et se trouve au point bas de l'ouvrage. Au niveau de la tête d'aqueduc se trouve le départ d'une canalisation PVC qui longe la parcelle pour aller rejoindre le réseau au niveau de la voirie

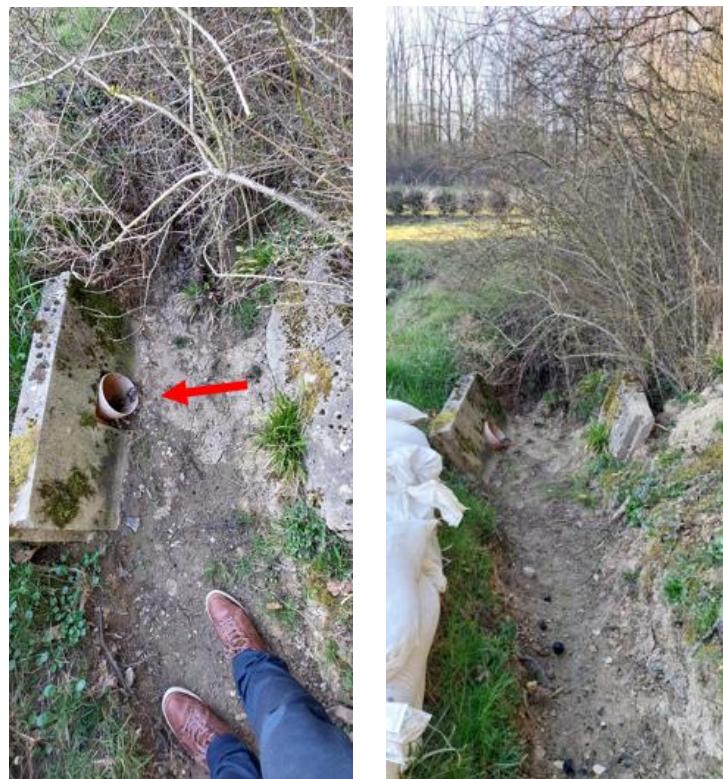
### Reprise de fossé 2

Cette reprise de fossé se trouve à l'arrière de la maison n°62 et se trouve au point bas de l'ouvrage. Au niveau de la tête d'aqueduc se trouve le départ d'une canalisation PVC qui longe la parcelle pour aller rejoindre le réseau au niveau de la voirie

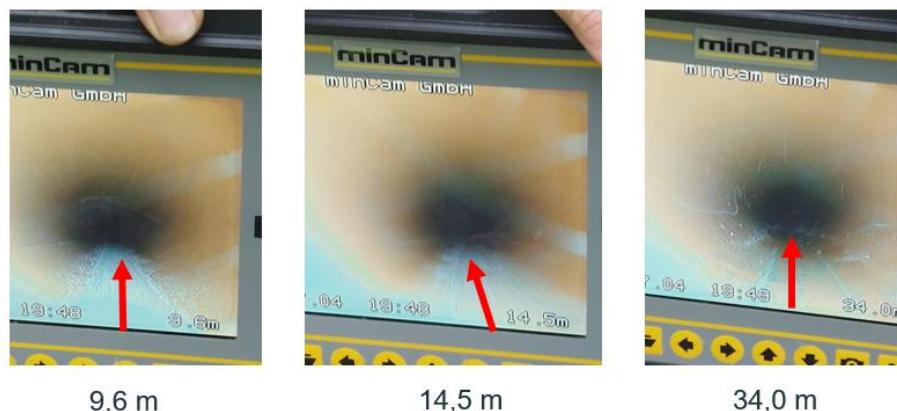
Les premiers mètres montrent une canalisation en bon état et sans encombrement

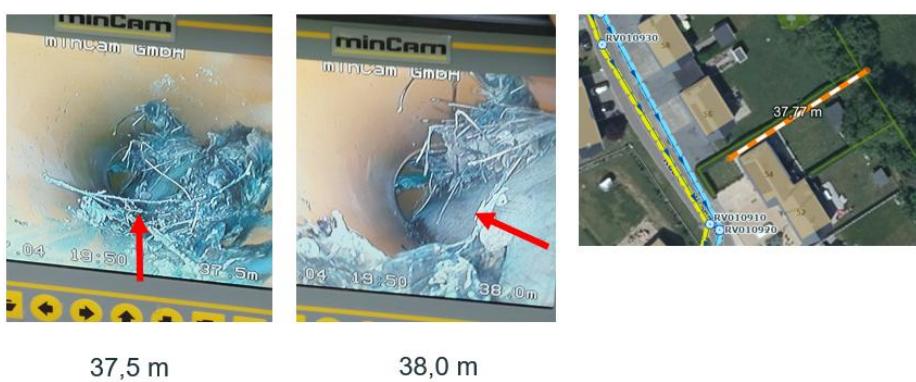
Cependant, à environ 38 mètres de progression, l'inspection a révélé la présence d'embâcles, probablement situées à l'endroit où la canalisation effectue un coude pour rejoindre le réseau d'eaux claires. Cette zone constitue un point critique, d'autant plus que la connexion ne s'effectue pas par l'intermédiaire d'un regard de visite. En l'absence de cet accès, il est impossible d'inspecter le réseau en sens inverse ou de confirmer visuellement la configuration exacte du raccordement. Pour lever cette incertitude et permettre un diagnostic complet, la création d'un regard de visite s'avère indispensable. En effet, le branchement actuel se fait directement sur la canalisation d'eaux claires en voirie, sans interface accessible, ce qui limite considérablement les possibilités de contrôle et d'intervention.

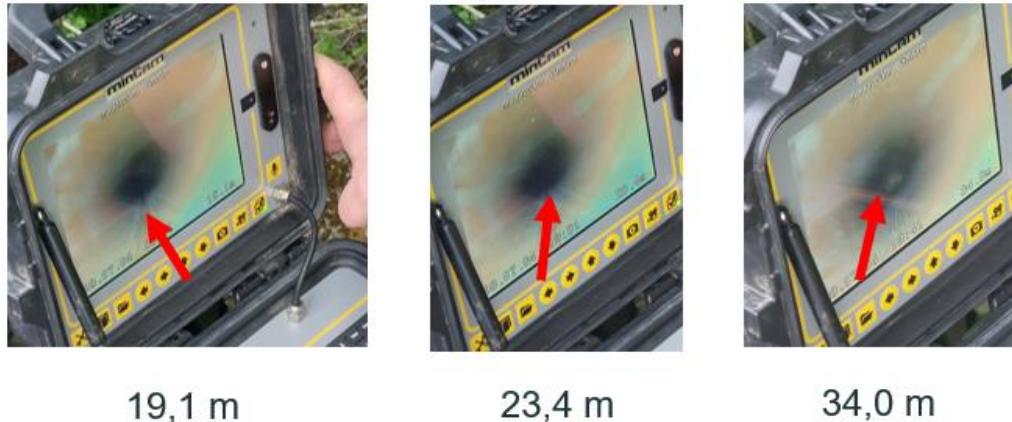
L'endoscopie réalisée sur ce second tronçon, également le 22 avril, a d'abord mis en évidence une canalisation en bon état et dépourvue d'obstacles sur les premiers mètres.

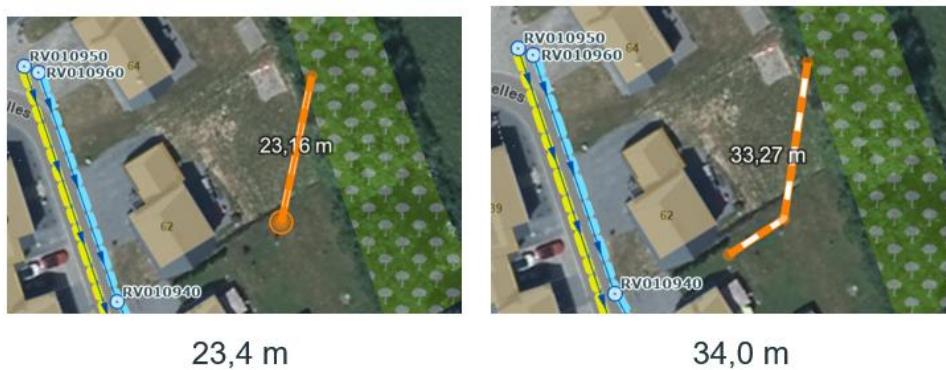
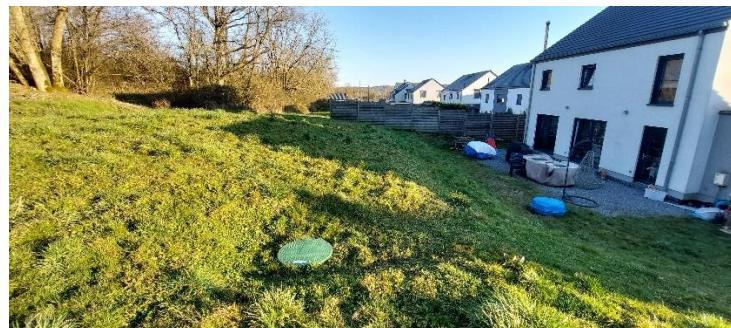
Toutefois, il est rapidement apparu que son orientation réelle ne correspondait pas à celle indiquée sur le plan de bornage.

Cette divergence s'explique vraisemblablement par la configuration des lieux : la présence d'un jardin en terrasses pour l'habitation n°62 ainsi que l'implantation d'une citerne de gaz propane ont probablement nécessité une adaptation du tracé initial. La canalisation semble ainsi se diriger vers la parcelle voisine, ce qui laisse supposer qu'un coude est situé à proximité de l'antenne TV.

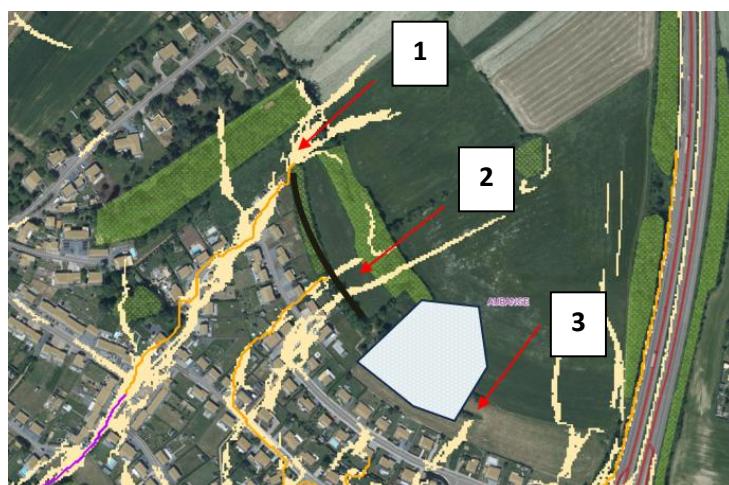
La démarche d'analyse du bassin versant contributif repose principalement sur l'étude des axes de ruissellement, appelés *lidaxes*, tels que définis par la cartographie officielle du SPW. Cette carte constitue un outil précieux, car elle permet d'identifier les chemins naturels suivis par les eaux de pluie en fonction de la topographie du terrain. En analysant cette cartographie, il est possible de repérer les zones de convergence, les lignes de flux dominantes et les surfaces qui contribuent réellement à l'alimentation du fossé étudié.

L'examen des données met en évidence trois axes principaux de ruissellement. Le premier, situé dans la partie la plus au nord du secteur, présente un rôle déterminant dans l'alimentation du fossé. Après avoir traversé une canalisation placée sous le chemin d'accès menant à la prairie, cet axe dirige directement les eaux vers le fossé analysé. Cette arrivée d'eau constitue l'une des contributions majeures au fonctionnement hydraulique du tronçon, notamment lors d'épisodes pluvieux intenses.

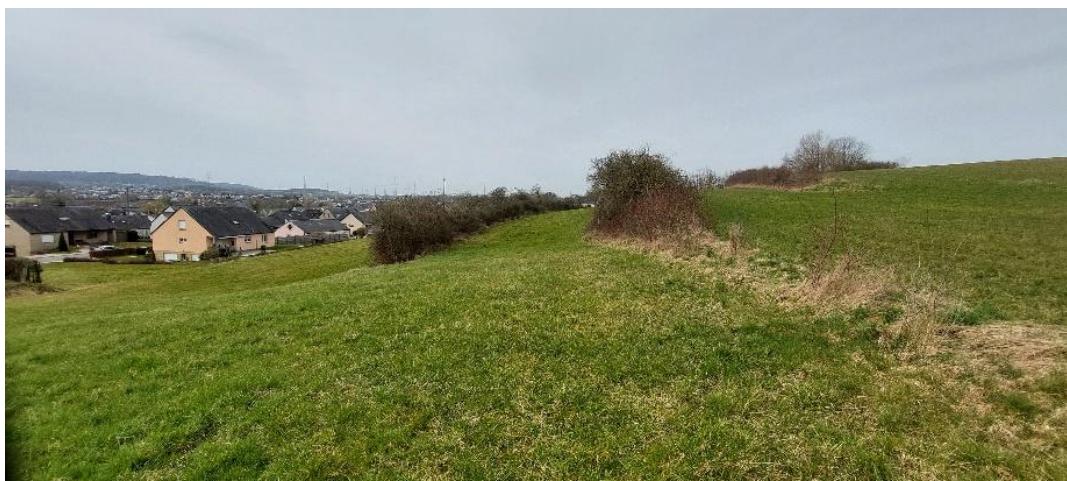
Il est également intéressant de constater qu'une partie du territoire ne présente aucun /idaxe cartographié. Cela s'explique par le fait que ce secteur dispose d'un bassin versant contributif très limité et que l'écoulement y adopte un caractère beaucoup plus diffus. Les pentes y sont faibles et l'eau ne se concentre pas suffisamment pour former un axe de ruissellement clairement identifiable.

Ce phénomène est renforcé par la configuration du terrain, composé de prairies en terrasses successives, entrecoupées par des haies. Ces éléments agissent comme autant de ralentisseurs naturels, favorisant l'infiltration et réduisant la formation d'un ruissellement concentré.

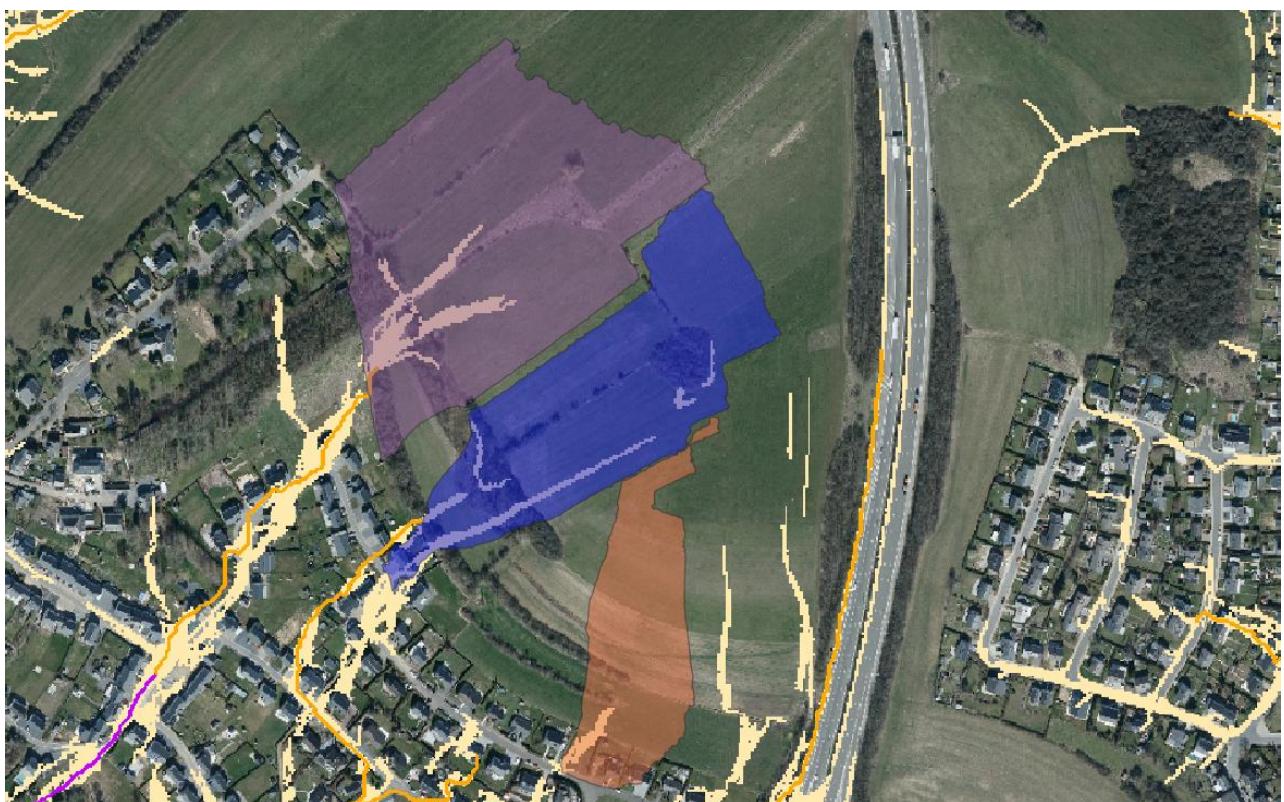
La délimitation des bassins versants se fait en retracant les lignes de crête et les ruptures de pente qui orientent naturellement les écoulements. Le MNT permet également de visualiser les microreliefs, parfois non perceptibles lors d'une simple visite de terrain, mais qui jouent pourtant un rôle déterminant dans la concentration ou la dispersion des eaux pluviales.

Ainsi, pour chacun des trois axes identifiés — celui du nord, celui alimentant la partie sud du fossé et celui plus secondaire situé à l'est — un bassin versant contributif sera défini. Cette démarche permettra d'évaluer l'étendue des surfaces drainées, leur capacité d'infiltration et le volume potentiel d'eau susceptible de rejoindre le fossé en cas de pluie significative.

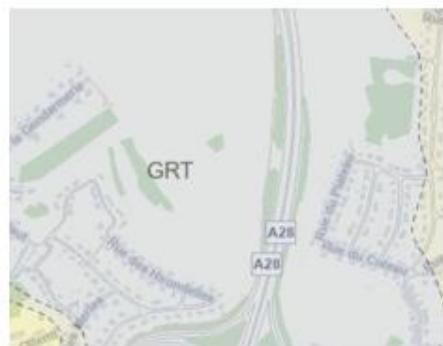
**Carte géologique**

En parallèle, la carte géologique constitue un autre élément déterminant. Dans le secteur étudié, elle fait apparaître la formation de Grandcourt, composée principalement de roches argilo-calcaires et d'argilite. Ce type de substrat est réputé pour sa perméabilité limitée, ce qui contribue à accentuer le ruissellement lors d'épisodes pluvieux. La présence de ces matériaux géologiques confirme déjà une faible capacité d'infiltration à l'échelle du bassin versant.

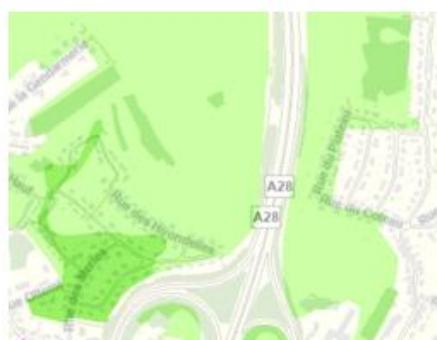
**Carte des principaux types de sols**

La carte des principaux types de sols apporte une lecture plus pédologique des terrains. Elle identifie dans la zone une dominante de sols de teinte vert clair, correspondant à des sols argileux présentant un drainage naturel favorable à imparfait. Si certains secteurs bénéficient d'un drainage correct, d'autres sont caractérisés par des conditions plus contraignantes, propices à la formation d'un ruissellement significatif lorsque les précipitations sont importantes.

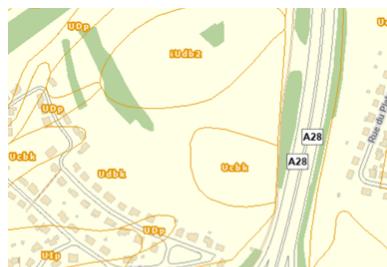
Carte numérique des sols

Dans les deux cas, la dominante argileuse est fortement marquée et atteste une faible perméabilité des horizons superficiels. Ces sols retiennent l'eau et freinent son infiltration, ce qui augmente naturellement le volume de ruissellement produit sur ces terrains.

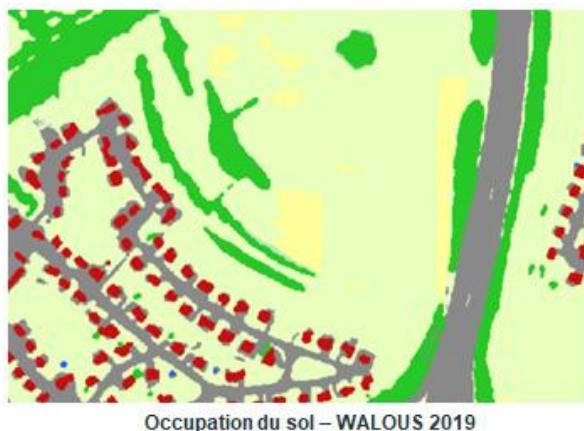
D'un premier coup d'œil, la carte WalOUS 2019 met clairement en évidence que le bassin versant contributif présente une majorité de surfaces en couvert herbacé. Plus spécifiquement, deux classes sont dominantes : le couvert herbacé présent toute l'année, caractéristique des prairies permanentes, et le couvert herbacé en rotation dans l'année, correspondant à des espaces gérés de manière plus dynamique, mais conservant un rôle d'infiltration relativement significatif. À ces deux grands ensembles s'ajoutent des zones de feuillus, représentatives de petites surfaces boisées ou de lisières forestières qui occupent le versant et contribuent également à limiter le ruissellement par leur capacité de rétention et leur structure végétale dense.

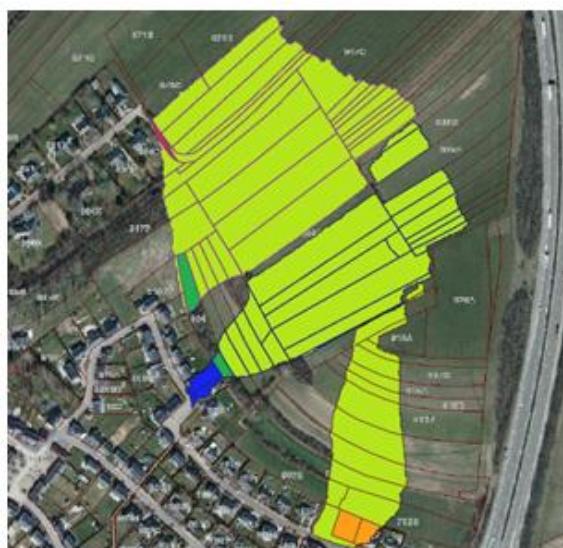
Cette cartographie détaillée permet de distinguer les différentes catégories d'usage des terres sur l'ensemble du territoire étudié. Grâce à un travail de croisement et de digitalisation des données, il devient possible de quantifier avec précision les surfaces correspondant à chaque type d'occupation.

Dans le cas présent, l'analyse porte plus particulièrement sur quatre classes pertinentes pour l'évaluation hydrologique : les prairies, les zones de sylviculture, les espaces résidentiels et les voiries. Ces catégories ont été retenues car elles représentent les principaux usages rencontrés dans le bassin versant et influencent de manière notable la dynamique des eaux de pluie.

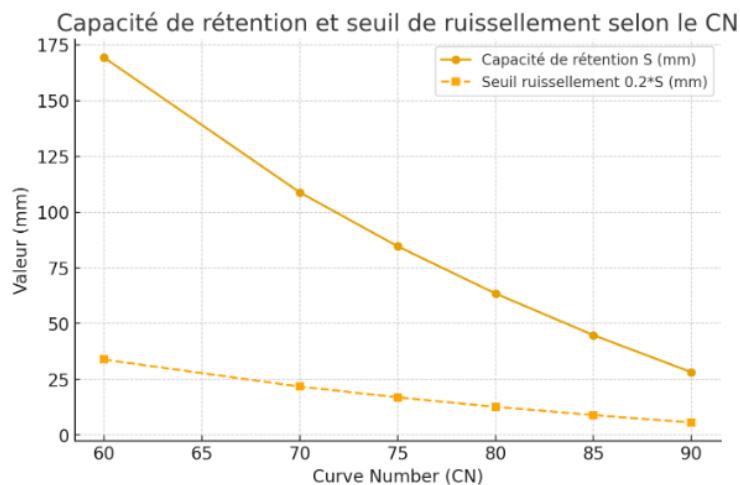
Voici un graphique illustrant la relation entre le **Curve Number (CN)** et la **capacité de rétention potentielle (S)** ainsi que le **seuil de ruissellement direct (0,2 × S)**.

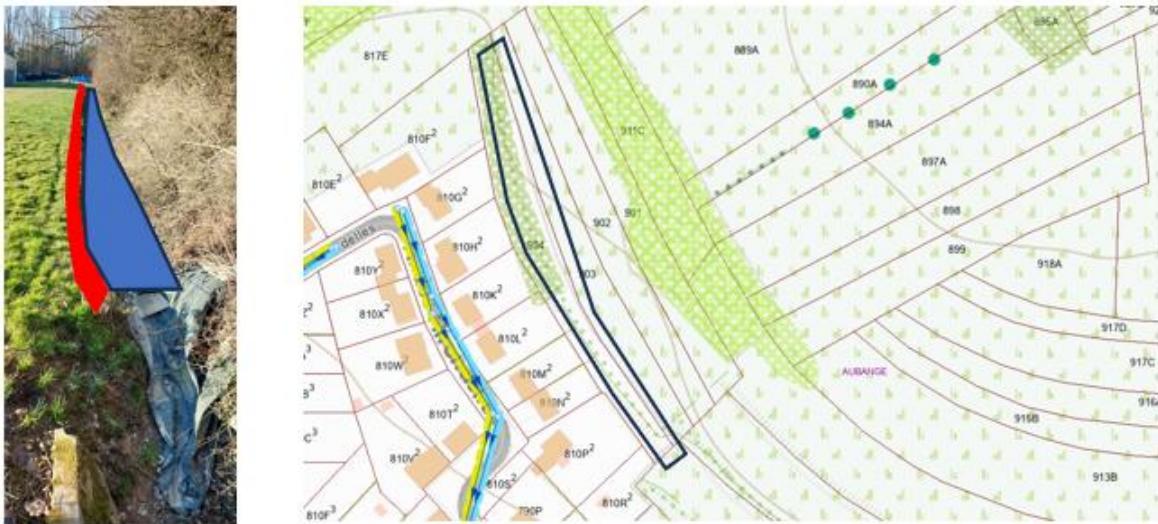
Lorsque les pluies deviennent soutenues, le fossé principal joue pleinement son rôle d'ouvrage de collecte des eaux de ruissellement issues notamment des axes 1 et 2. Toutefois, l'étude de terrain montre que, même si sa capacité globale est suffisante, son efficacité est pénalisée par un profil irrégulier et des discontinuités de section.

Il apparaît dès lors pertinent de recalibrer le fossé, de façon à lui conférer une géométrie homogène sur l'ensemble de son linéaire, garantissant un écoulement plus uniforme et évitant les zones de stagnation ou d'obstruction. Cette recalibration pourrait se faire, soit par un curage régulier permettant de maintenir un écoulement naturel performant, soit par l'installation d'éléments préfabriqués en béton facilitant l'entretien et limitant cumul des dépôts ou colmatages futurs.

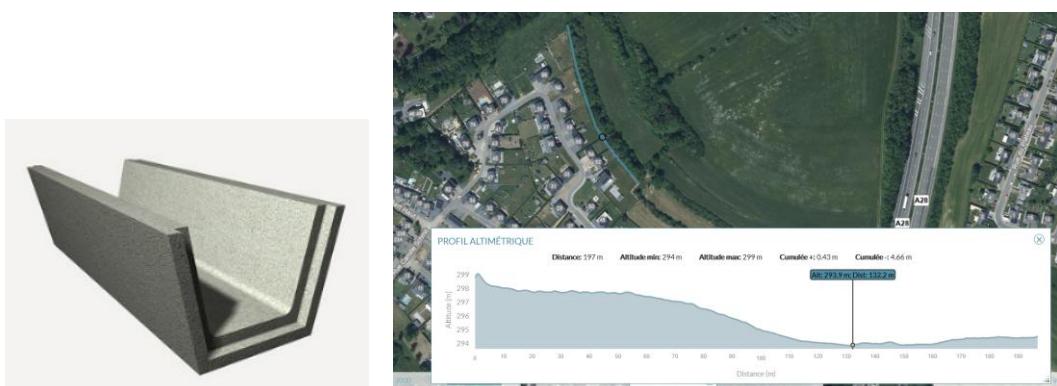
En première estimation, le recours à des éléments préfabriqués en béton pour la réhabilitation du fossé permet d'obtenir une vision assez précise du coût de l'intervention. Sur base des prix couramment observés pour ce type d'ouvrage — soit environ 100 € par mètre courant, pose comprise, pour des modules de 1 m — l'aménagement complet du linéaire concerné, estimé à près de 200 mètres, représenterait un investissement global de l'ordre de 20 000 €. Cette approximation fournit un premier ordre de grandeur utile pour apprécier la faisabilité financière du projet.

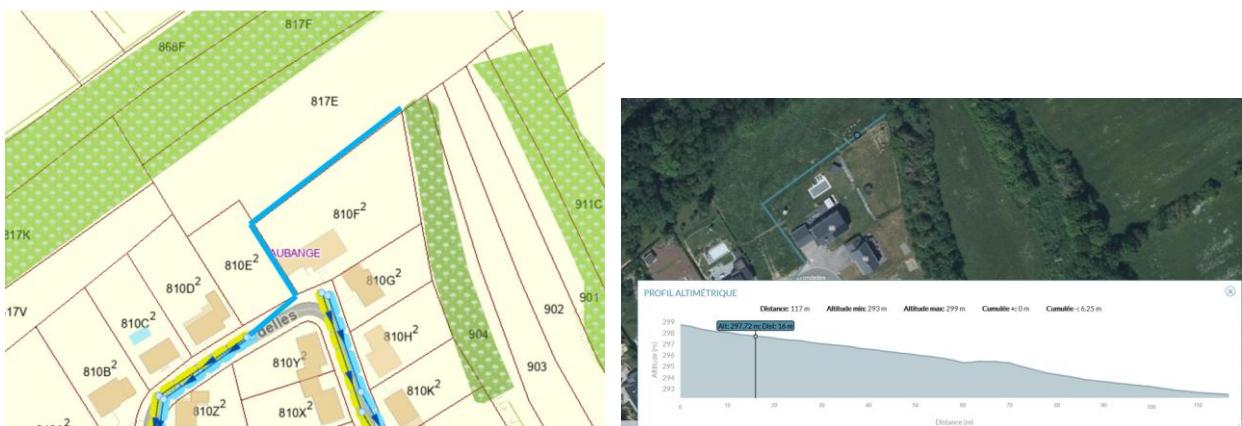
Enfin, dans le cas de pluies très importantes, correspondant à des événements intenses ou exceptionnels, la capacité du fossé devient insuffisante pour évacuer la totalité des volumes générés. Lors de ces épisodes, l'axe de ruissellement 1, qui concentre les apports les plus significatifs, constitue le principal facteur de surcharge hydraulique. Pour y remédier, il est recommandé d'y installer un limiteur de débit capable de dévier une partie des eaux directement vers le réseau d'eaux claires, réduisant ainsi la pression exercée sur le fossé existant.

Ce trop-plein a pour fonction d'envoyer une fraction des eaux vers une infrastructure existante via une canalisation ou un fossé, sur une distance d'environ 120 mètres. Cette longueur est suffisante pour rejoindre le réseau dédié aux eaux claires, garantissant ainsi que les eaux de pluie ne perturbent pas le fonctionnement des systèmes d'eaux usées ou des zones sensibles en aval.

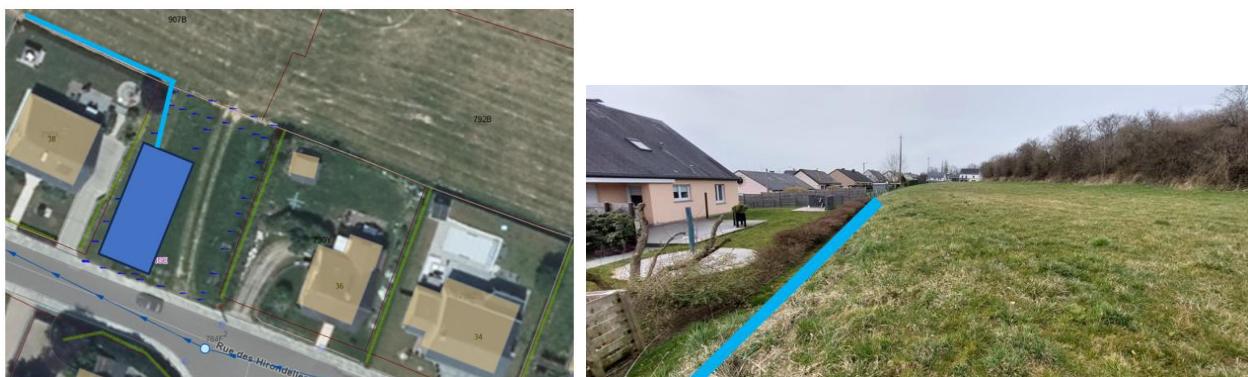
C'est pourquoi il est proposé de créer un fossé de récolte à l'arrière des parcelles urbanisées ainsi qu'un volume de rétention sur la parcelle communale, permettant de stocker temporairement les eaux avant de les restituer à débit calibré vers le réseau d'égouttage afin de ne pas le surcharger. Ce dispositif offrirait une maîtrise plus fine des apports et garantirait une meilleure résilience du système d'évacuation dans son ensemble.

Le bassin sera réalisé par décaissement et aura pour rôle de stocker temporairement les eaux de ruissellement.

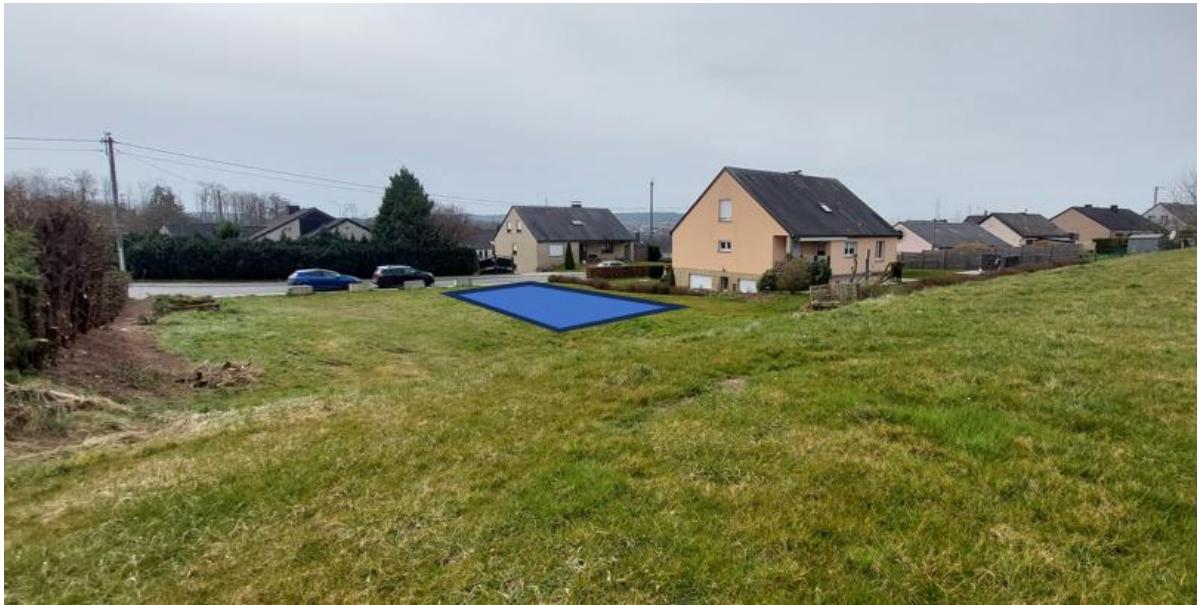
Le bassin de rétention envisagé aura une capacité d'environ 300 m<sup>3</sup>, pour une superficie de 20 m x 10 m et une profondeur de 1,5 m.

Cette solution permettra de limiter le ruissellement sur la voirie et de réduire les risques d'inondation et de dégradations en période de fortes pluies.

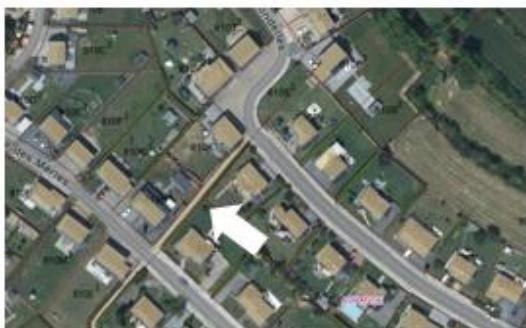
•Venelle défectueuse

La venelle, constituant un chemin d'accès pour les habitants, est ainsi devenue vulnérable face aux ruissellements concentrés.

Pour régulariser cette situation, il serait pertinent de procéder à une remise en état de la venelle. Cette remise en état consisterait à réparer la surface endommagée, en assurant sa stabilité et sa durabilité.
