Rapport

Modélisation hydrologique et hydraulique 1D-2D sur le ruisseau du Brüll au droit du site du Clémaraïs à Aubange

Novembre 2021

Pour :
Idelux EAU
Drève de l'Arc-en-Ciel, 98, 6700 Arlon

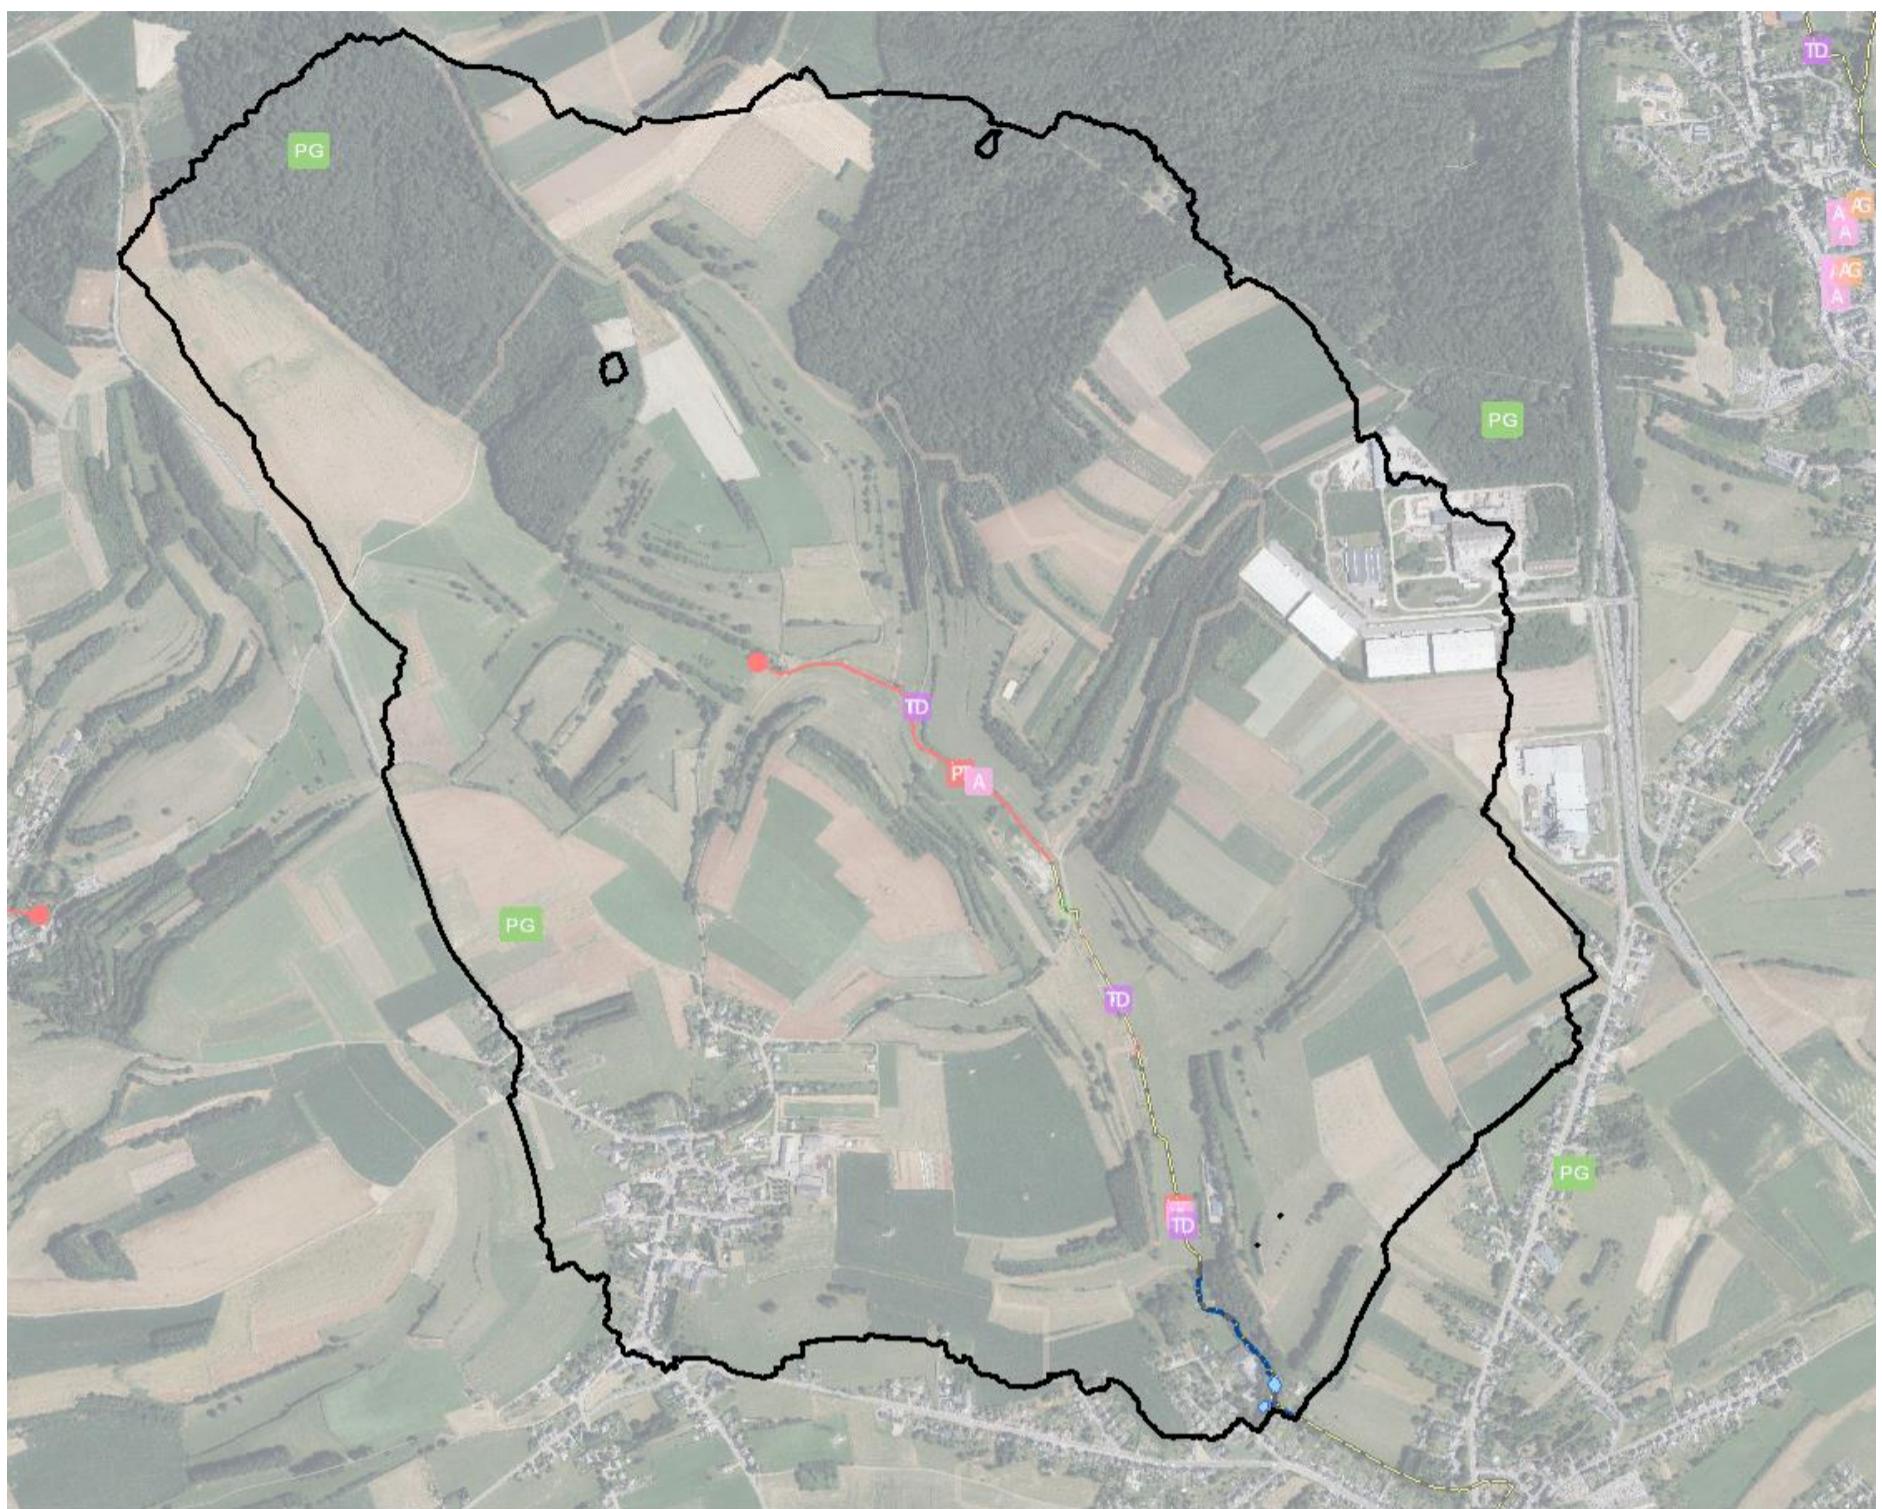
Figure 1-1 – Bassin versant contributif du Brüll (2^{ème} catégorie) en amont du site du Clémarais à Aubange.

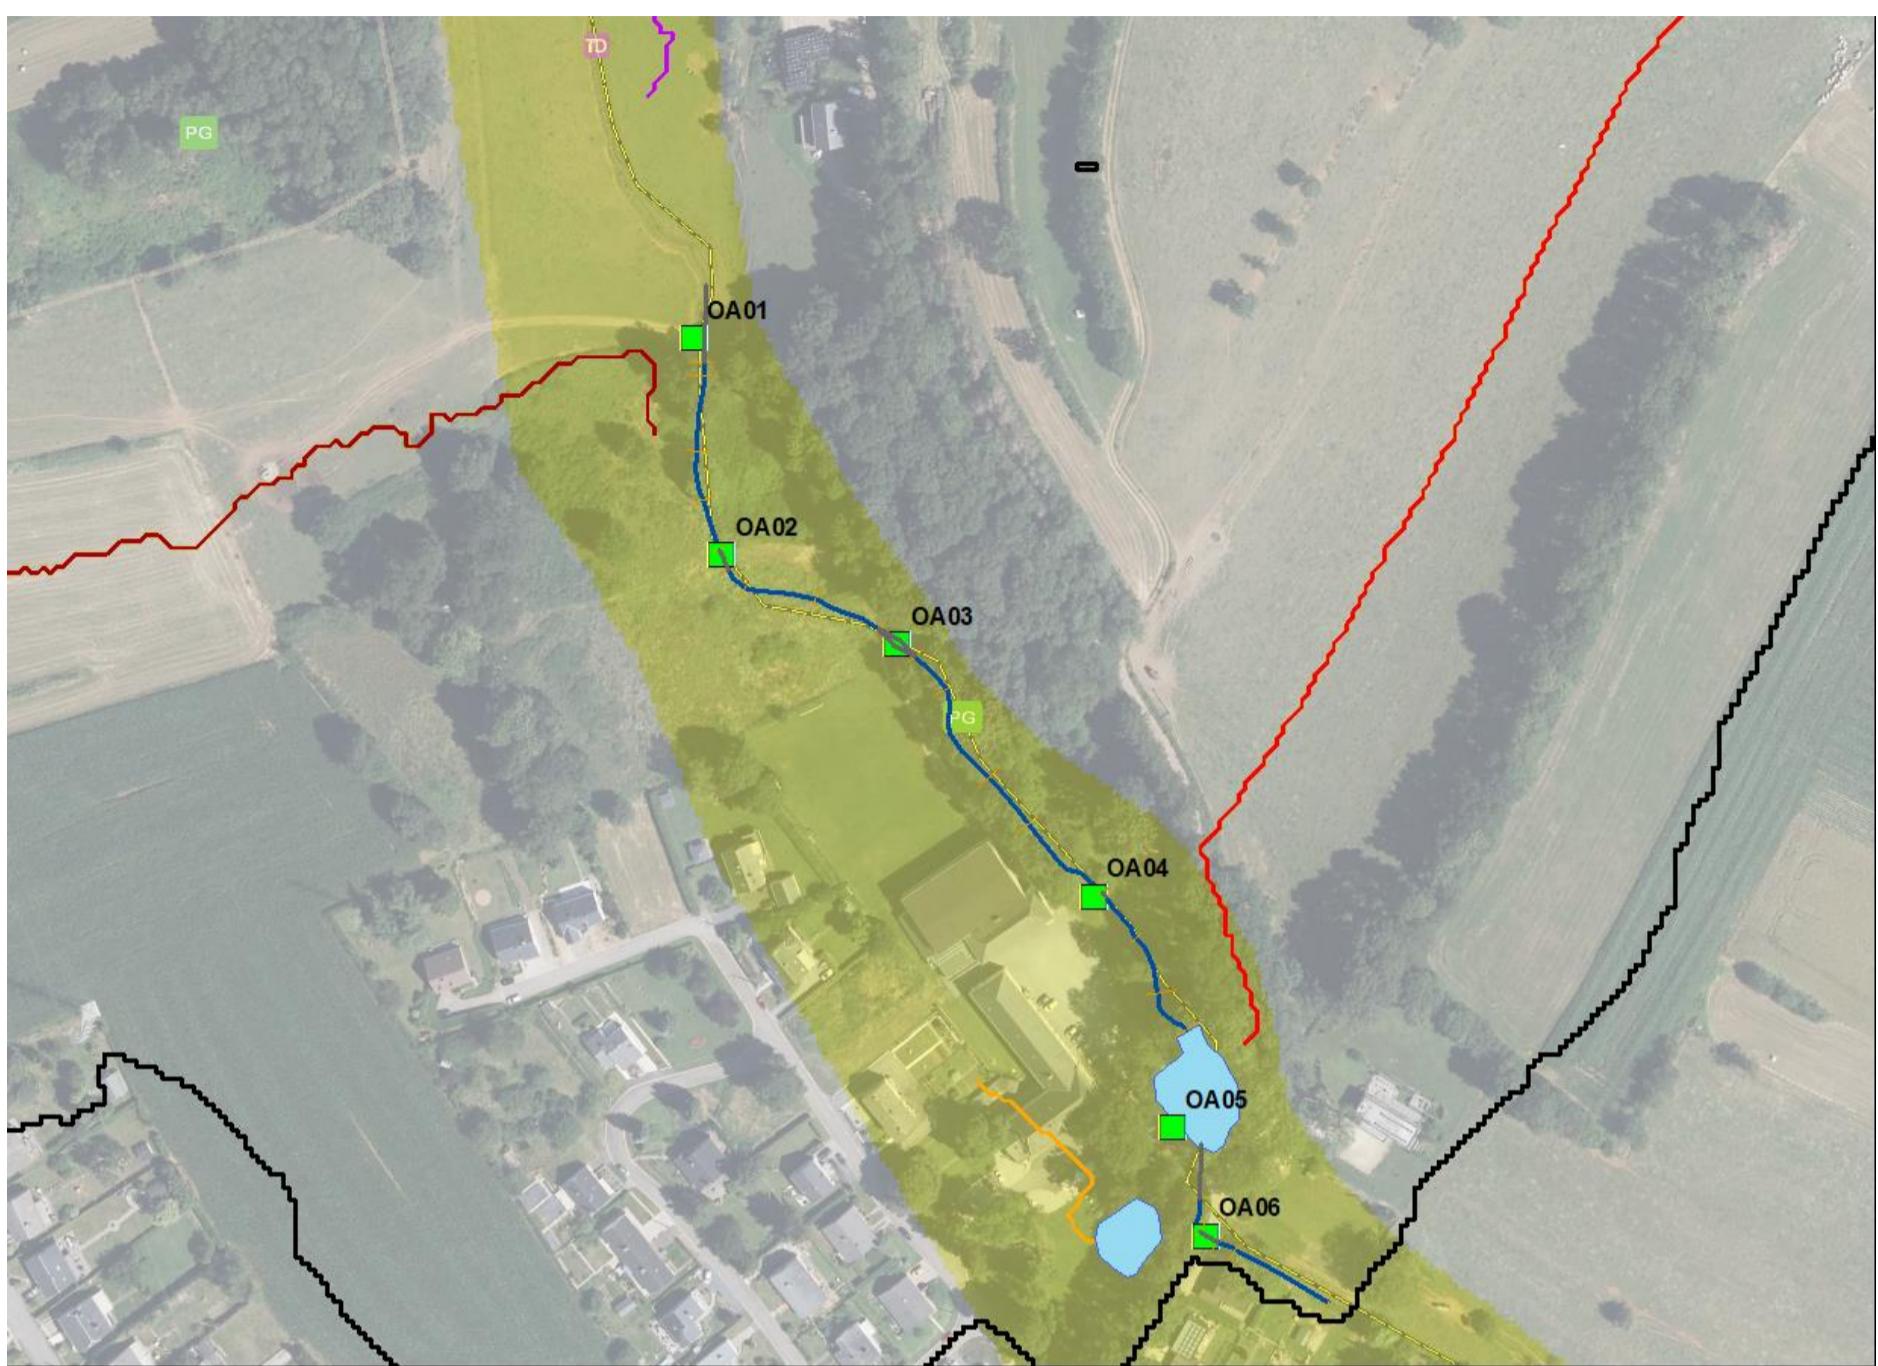
Figure 1-2 - Vue détaillée sur la zone d'étude du domaine du Clémaraïs. La zone se trouve en aléa faible d'inondation (polygone jaune) concernant le débordement de cours d'eau.

Les objectifs de l'étude ont pour but de trouver une solution globale et pérenne aux problèmes d'inondations sur le secteur présenté à la Figure 1-2 :

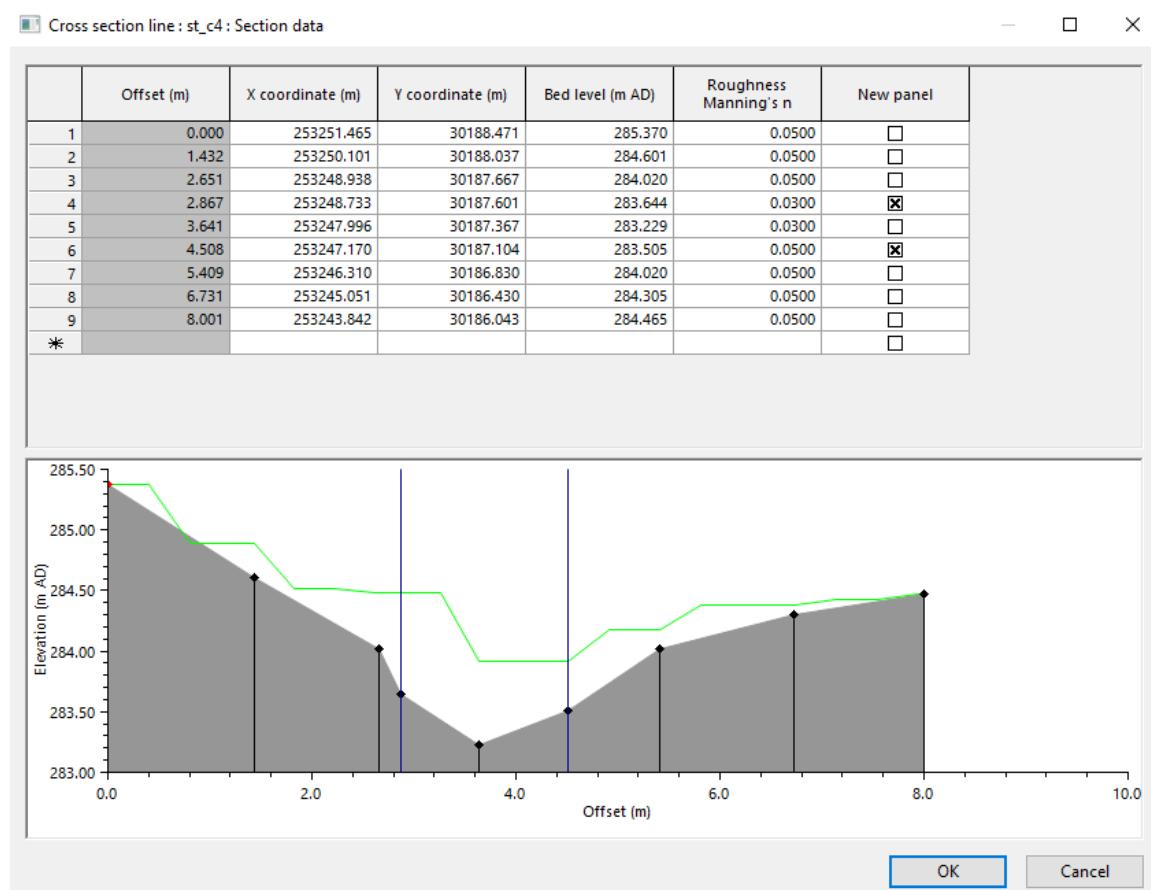
Figure 2-1 - Profil en travers du cours d'eau du Brüll reconstitué sur base des levés de points fournis par Idelux-Eau. La ligne verte représente le Modèle Numérique de Terrain de la Région Wallonne.

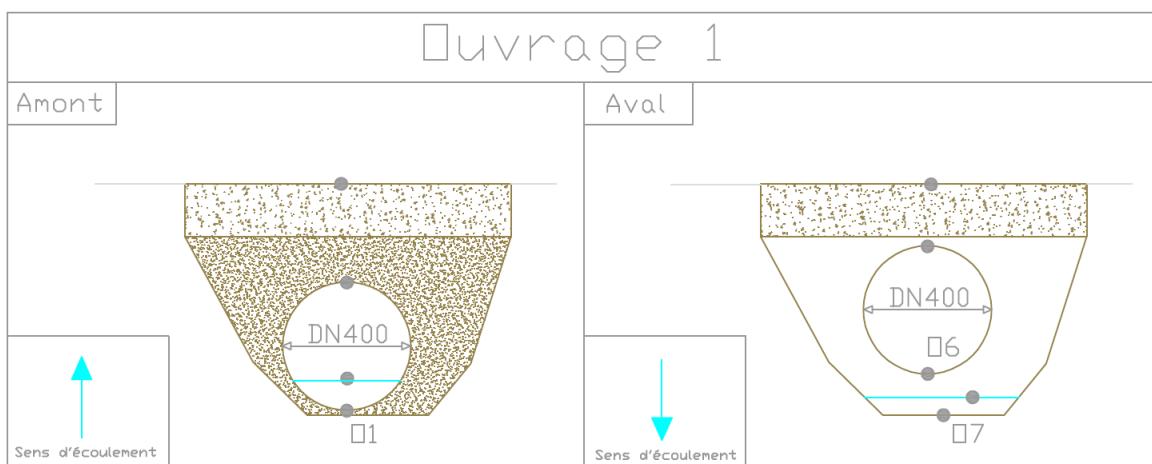
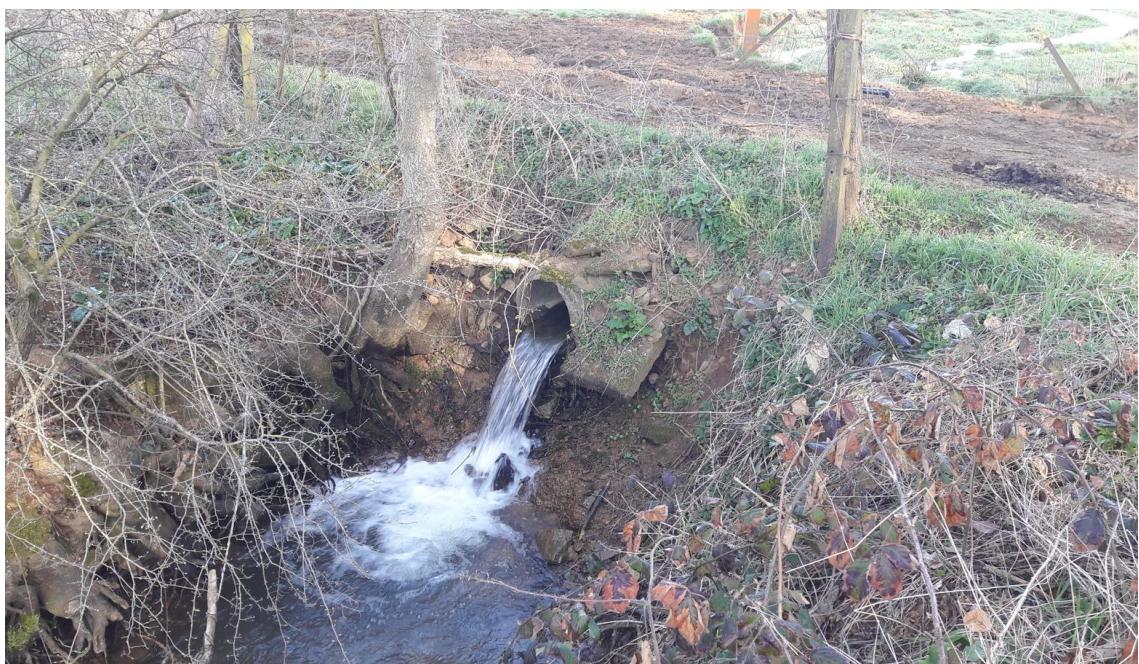
Figure 2-2-Fiche ouvrage du premier ouvrage du secteur (buse de diamètre D400).

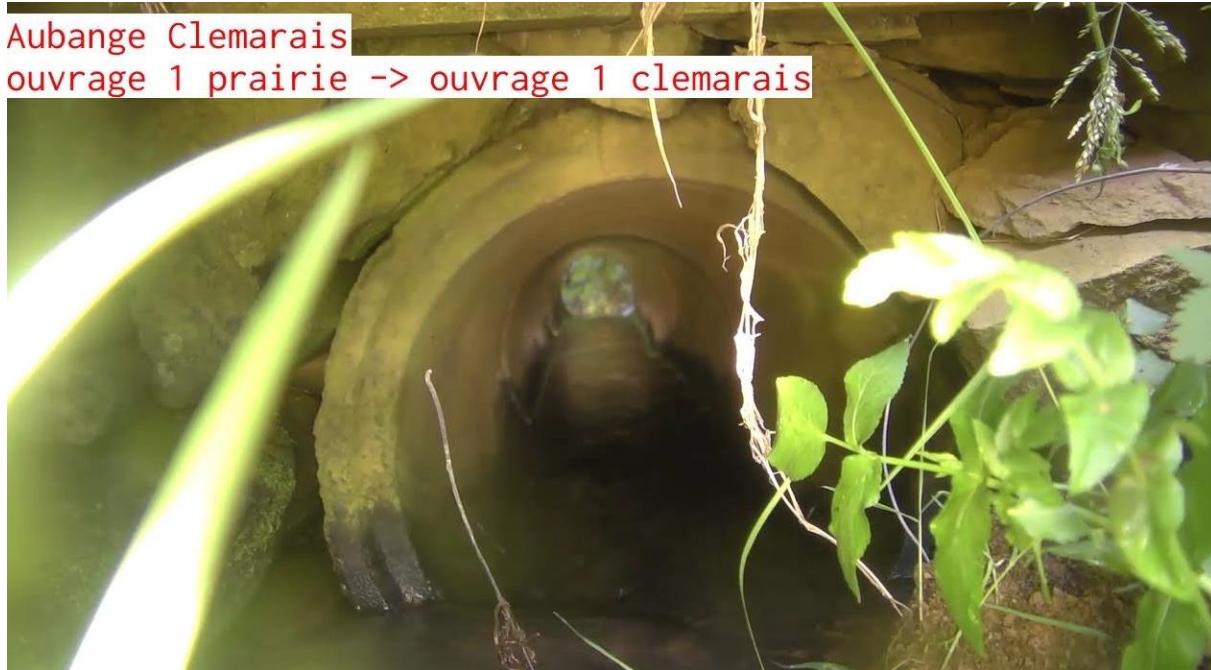
Figure 2-3 – Zoomage au niveau de l'ouvrage OA01 sur le secteur.

Les fiches ouvrages sont complémentées dans certains cas par des zoomages permettant d'obtenir une vue détaillée sur l'intérieur de l'ouvrage. Cette information permet d'apporter des éléments supplémentaires sur la configuration interne et sur l'état de l'ouvrage (détection de la présence d'embâcles, etc.).

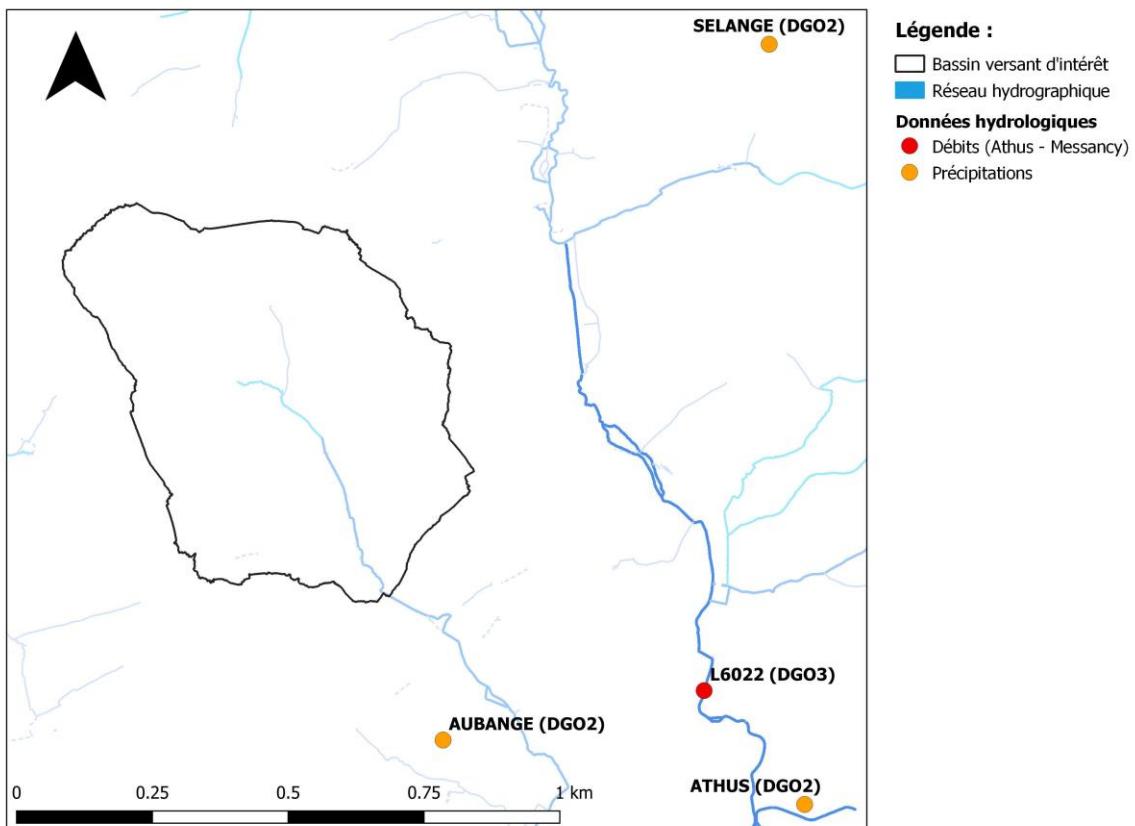
Figure 2-4 - Localisation des stations limnimétriques et pluviométriques à proximité de la zone d'étude.

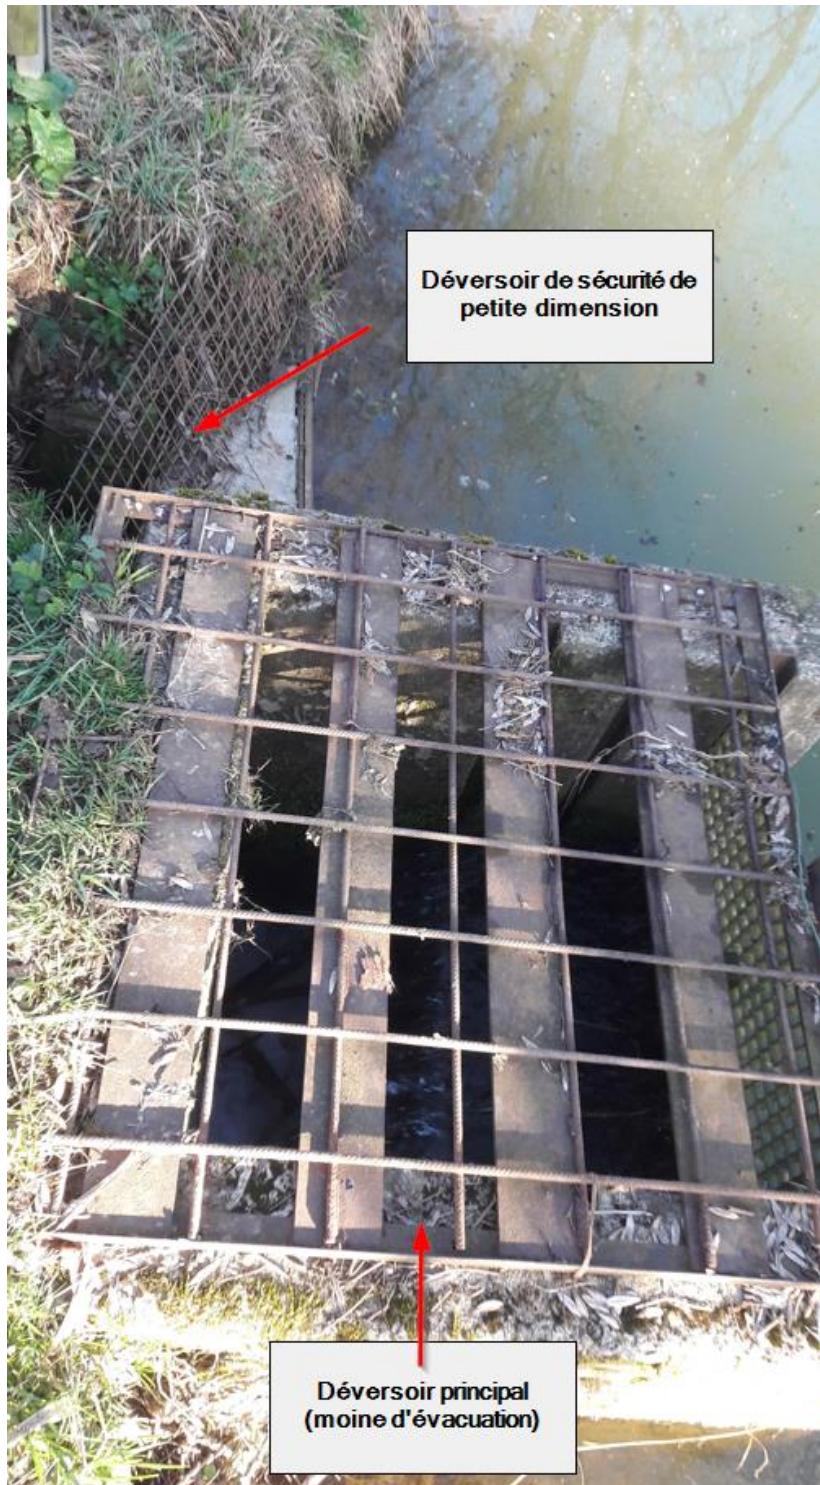
Figure 2-5 – Ouvrage de régulation principal et déversoir de sécurité en sortie de l'étang.

- La limitation de la capacité hydraulique au niveau des ouvrages de régulation de l'étang où coule le cours d'eau. Le débit d'évacuation de l'étang est en effet régulé par 3 sorties, dont 2 sont de très petites dimensions (évacuation vers des conduites de diamètres D200) avec de plus un risque de colmatage des grilles en amont. Le principal ouvrage de régulation est un déversoir (moine d'évacuation) qui possède également une dimension relativement réduite (largeur 0.85 m et hauteur 0.66 m). Ce dernier est de plus précédé d'une grille qui peut aussi se colmater. Les 3 ouvrages sont présentés dans les figures ci-après.

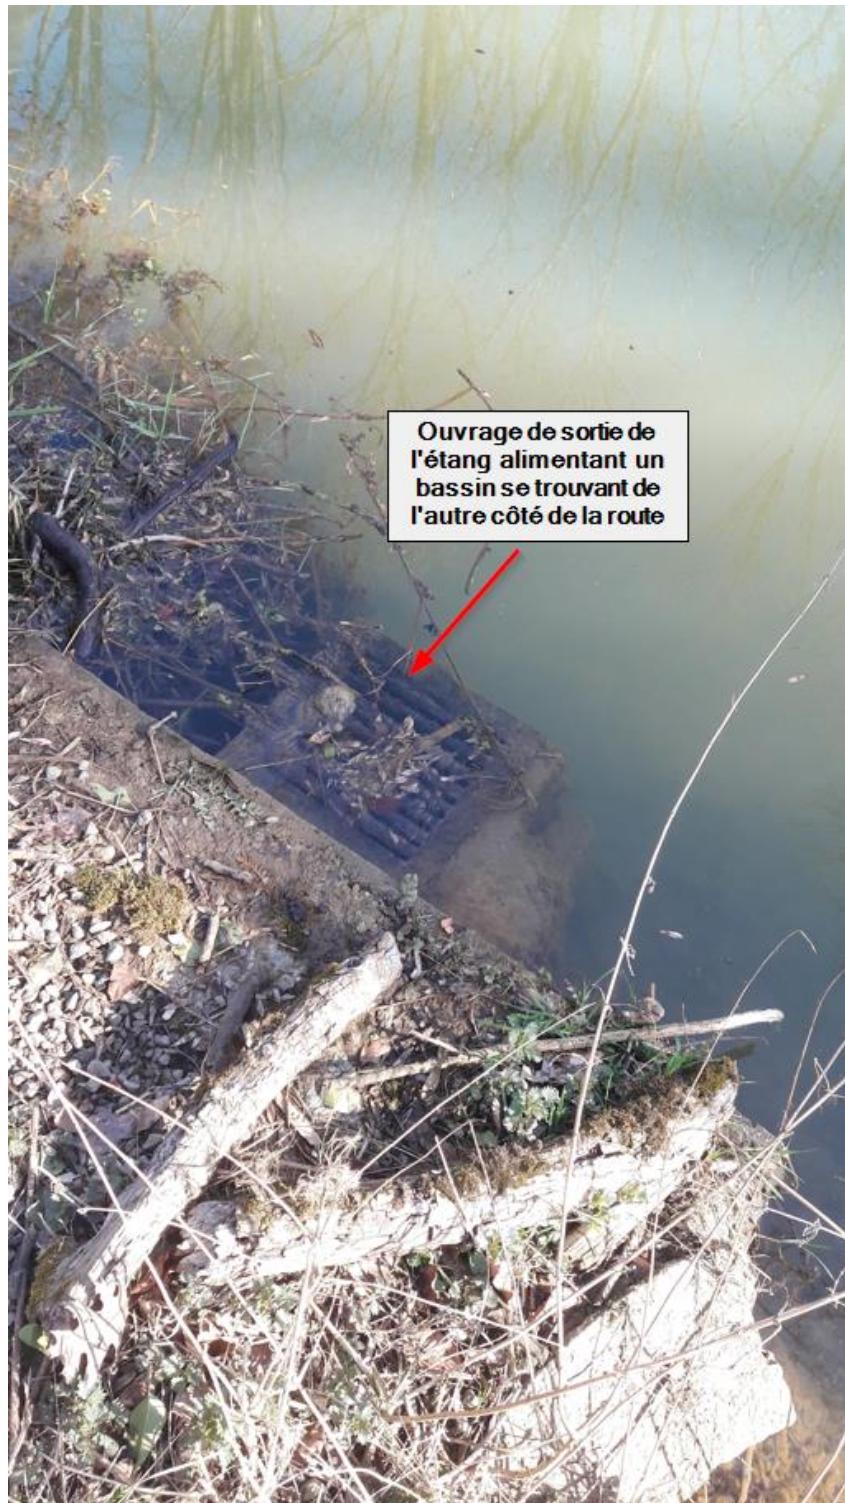
Figure 2-6 – Ouvrage de sortie de l'étang constituant une prise d'eau vers le bassin se trouvant de l'autre côté de la route.

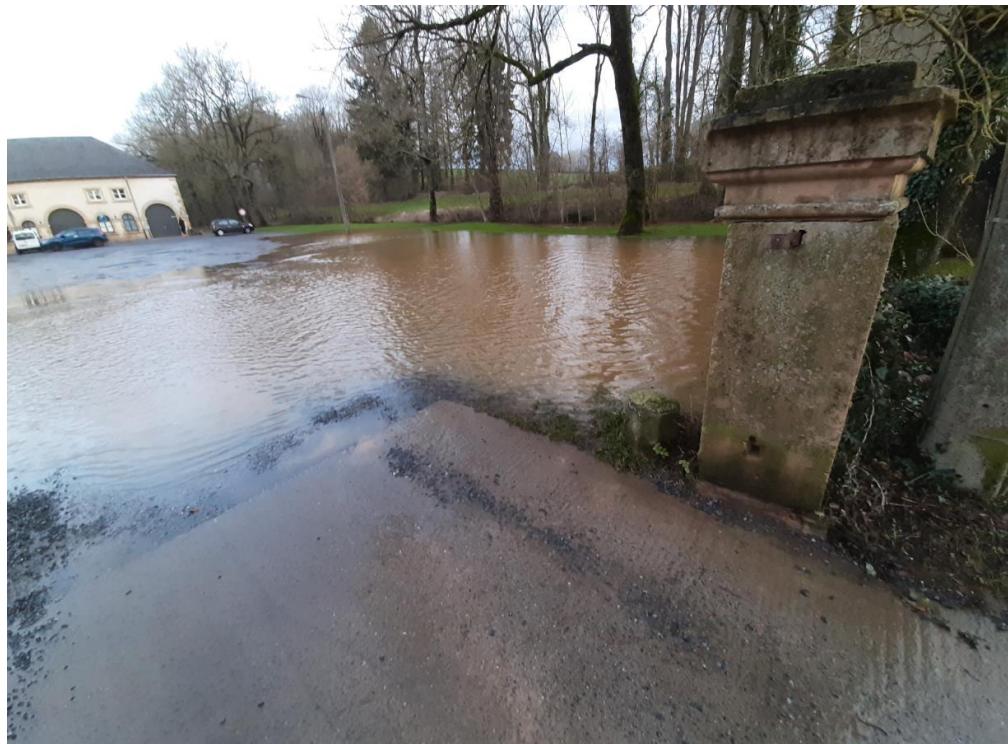
Figure 2-7 – Zone inondée se trouvant au niveau du parking de la cour intérieure – source : propriétaire du restaurant de l'hostellerie du Clémaraïs

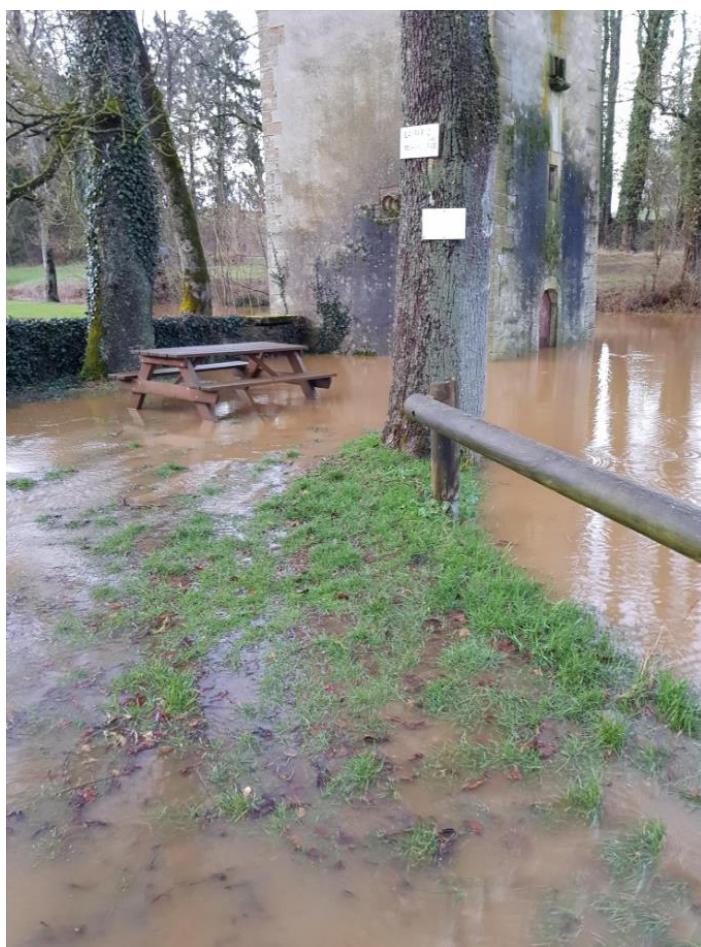
Figure 2-8 – Débordement de l'étang à proximité de la tour aux effraies. Source : commune d'Aubange.

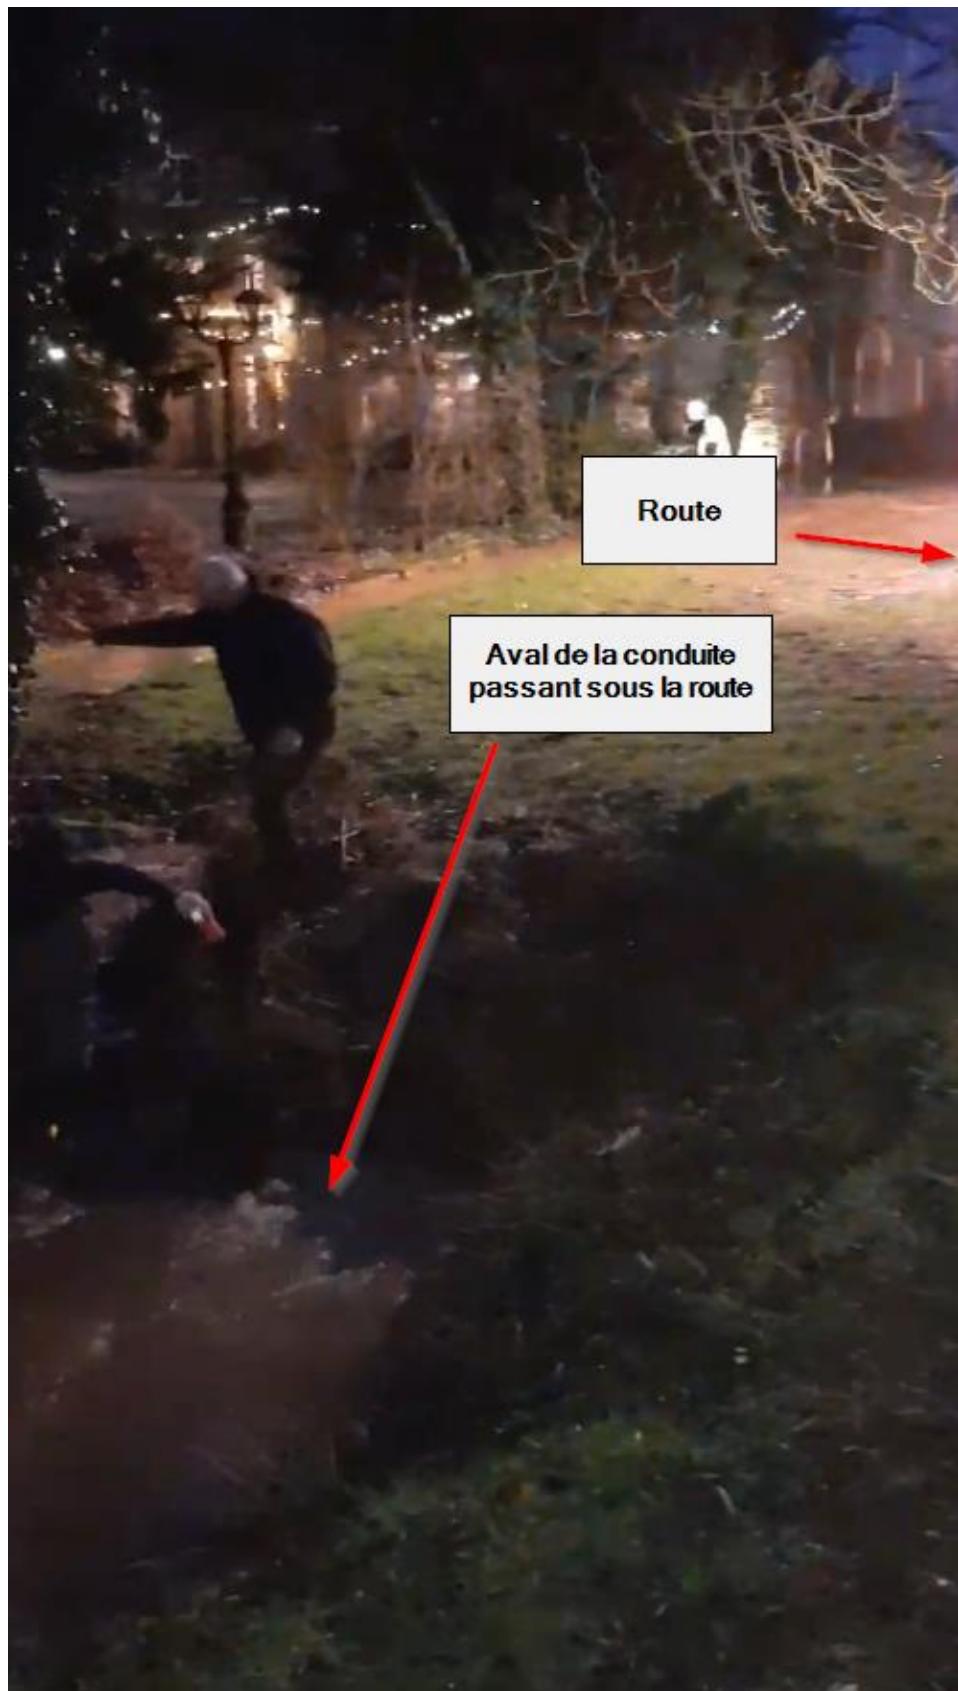
Figure 2-9 – Extrait d'une vidéo prise à l'aval du passage du cours d'eau sous la route en aval de l'étang. Source : commune d'Aubange, vers 19h le 14 mars.

Par ailleurs, la partie du cours d'eau à surface libre de l'autre côté de la route montre une certaine saturation (voir Figure 2-9), pouvant par conséquent avoir des répercussions sur l'évacuation de la conduite D800 collectant les eaux du moine de régulation et du déversoir de sécurité.

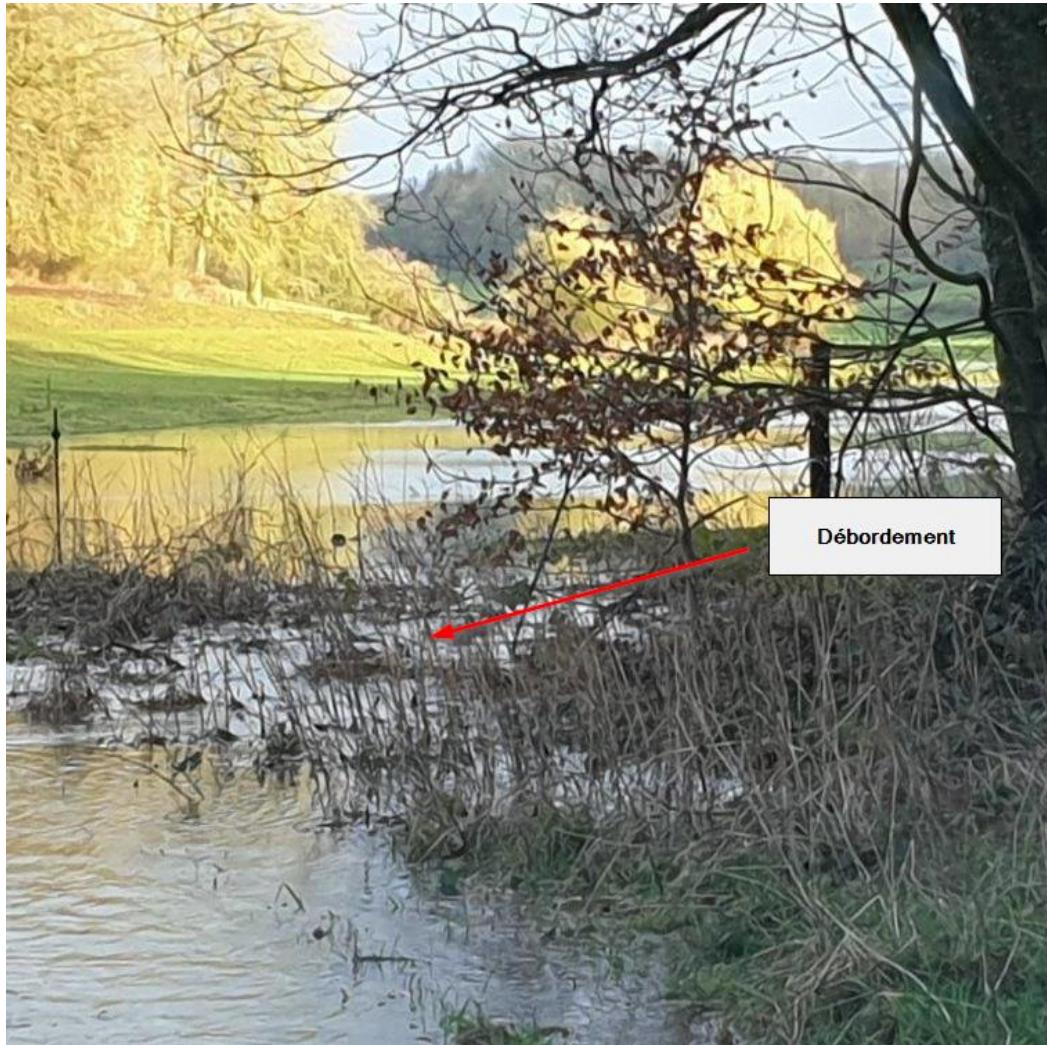
Figure 2-10 – Débordements sur la route en amont. Source : Province du Luxembourg.

- Débordements depuis la parcelle agricole se trouvant tout en amont de la zone d'étude vers le chemin en terre (voir Figure 2-10) ;

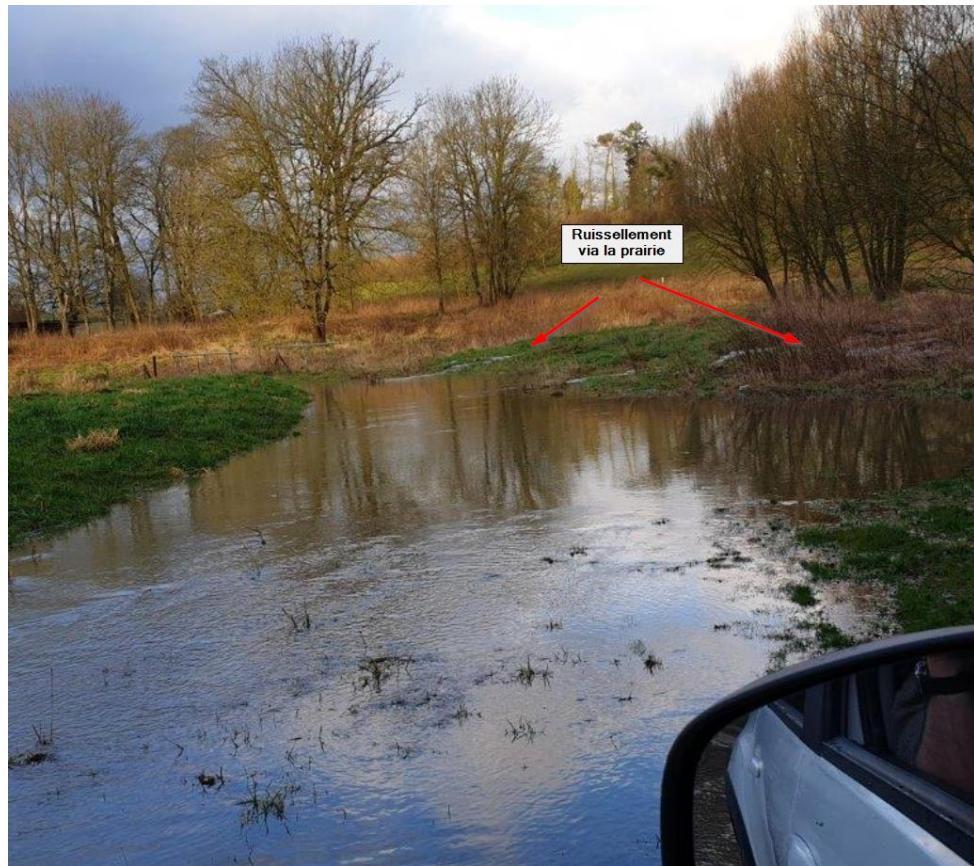
Figure 2-11 - Ruisseau et accumulation sur la route près de l'ouvrage OA02 en rive gauche du cours d'eau. Source : Province du Luxembourg.

- Ruisseaulement sur le chemin en terre et accumulation vers l'aval comme visible au niveau de la Figure 2-11, de la Figure 2-12 et de la Figure 2-13. Les vidéos prises au même moment montrent également un flux relativement important transitant via cet axe et rejoignant in fine le parking de la cour intérieure.

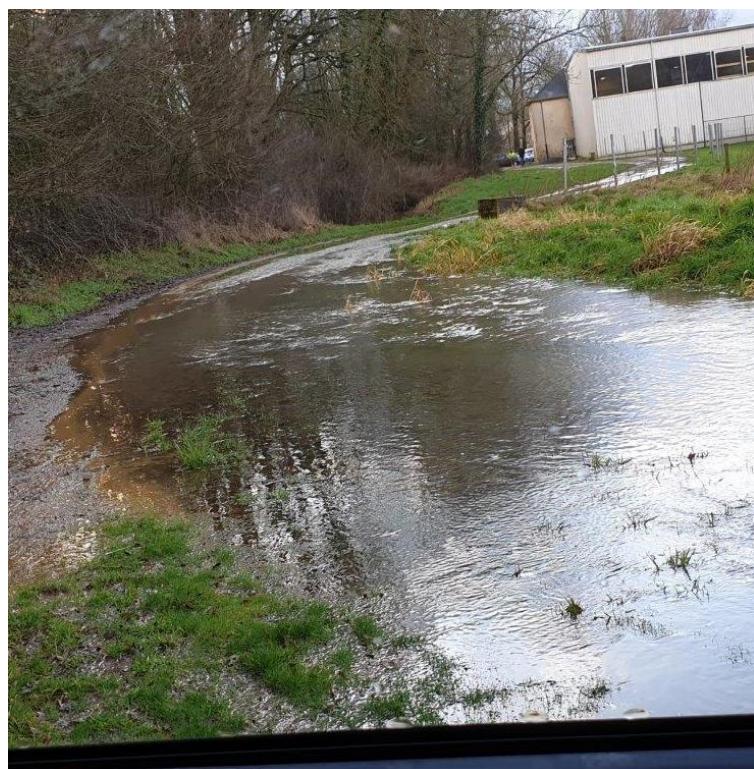
Figure 2-12 - Ruisseau et accumulation sur la route près de l'ouvrage OA03 en rive gauche du cours d'eau. Source : Province du Luxembourg.

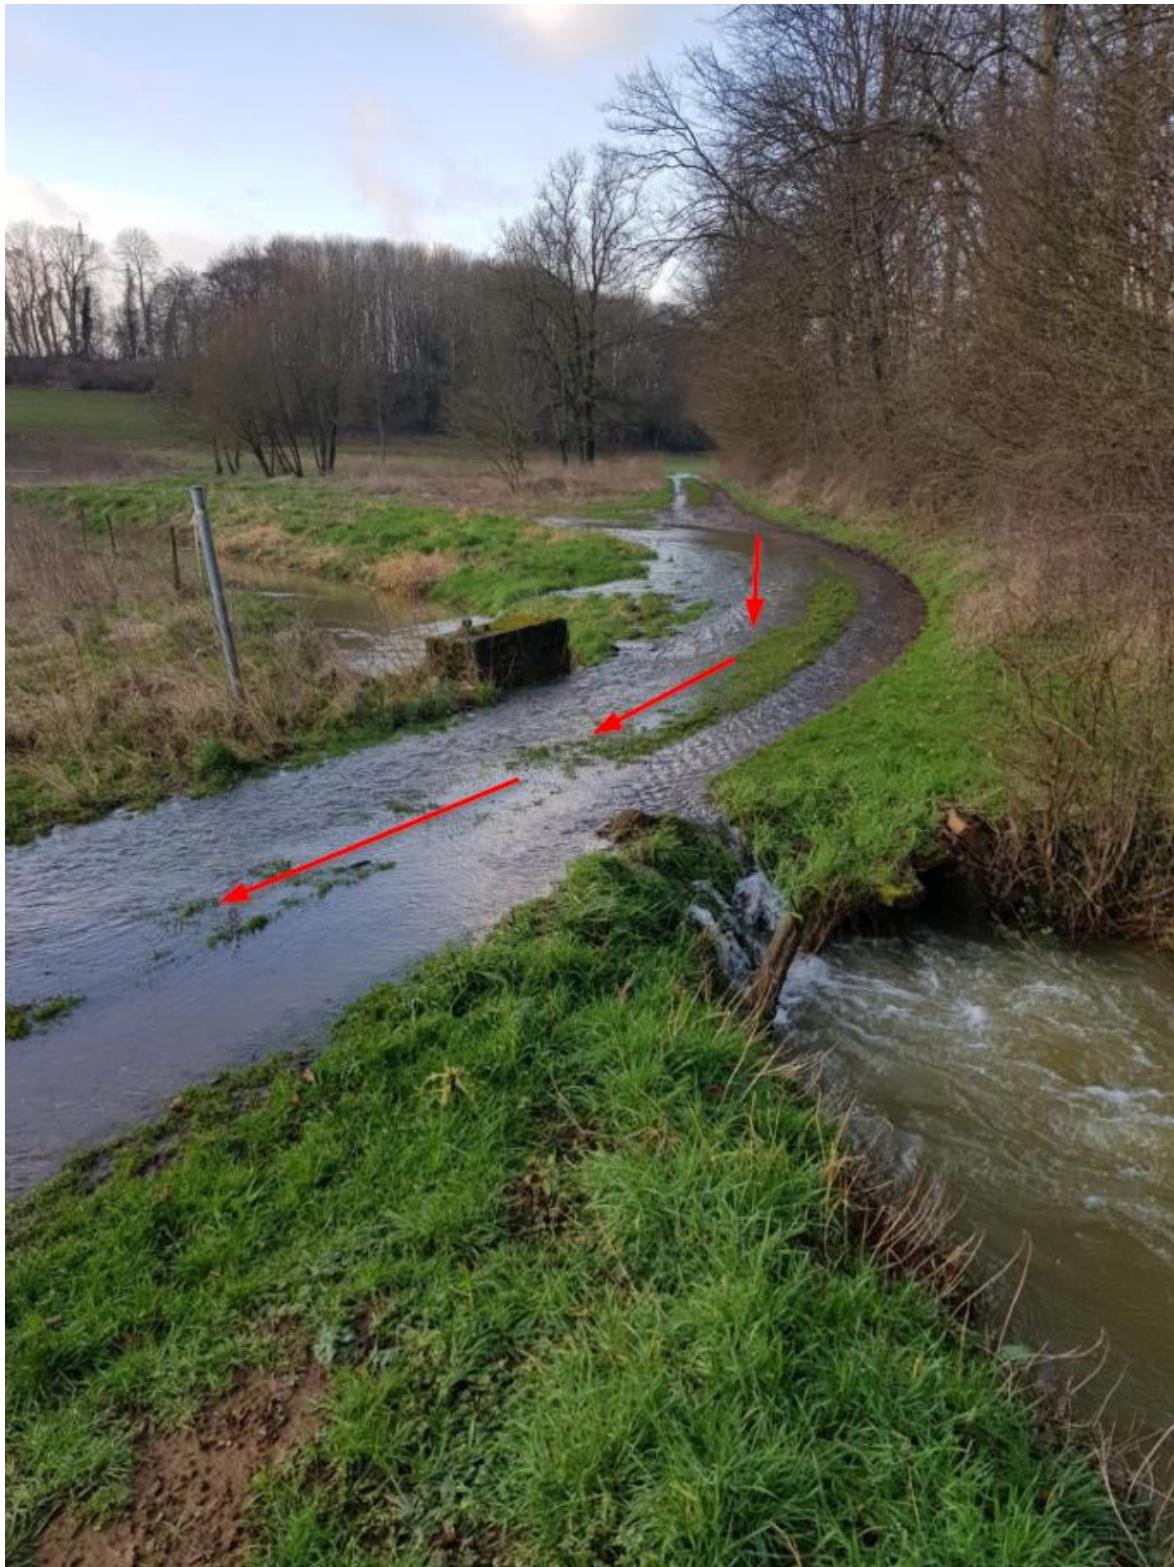
Figure 2-13 - Ruissellement sur le chemin en terre suite à un débordement plus en amont du cours d'eau. Source : commune d'Aubange. Source : commune d'Aubange.

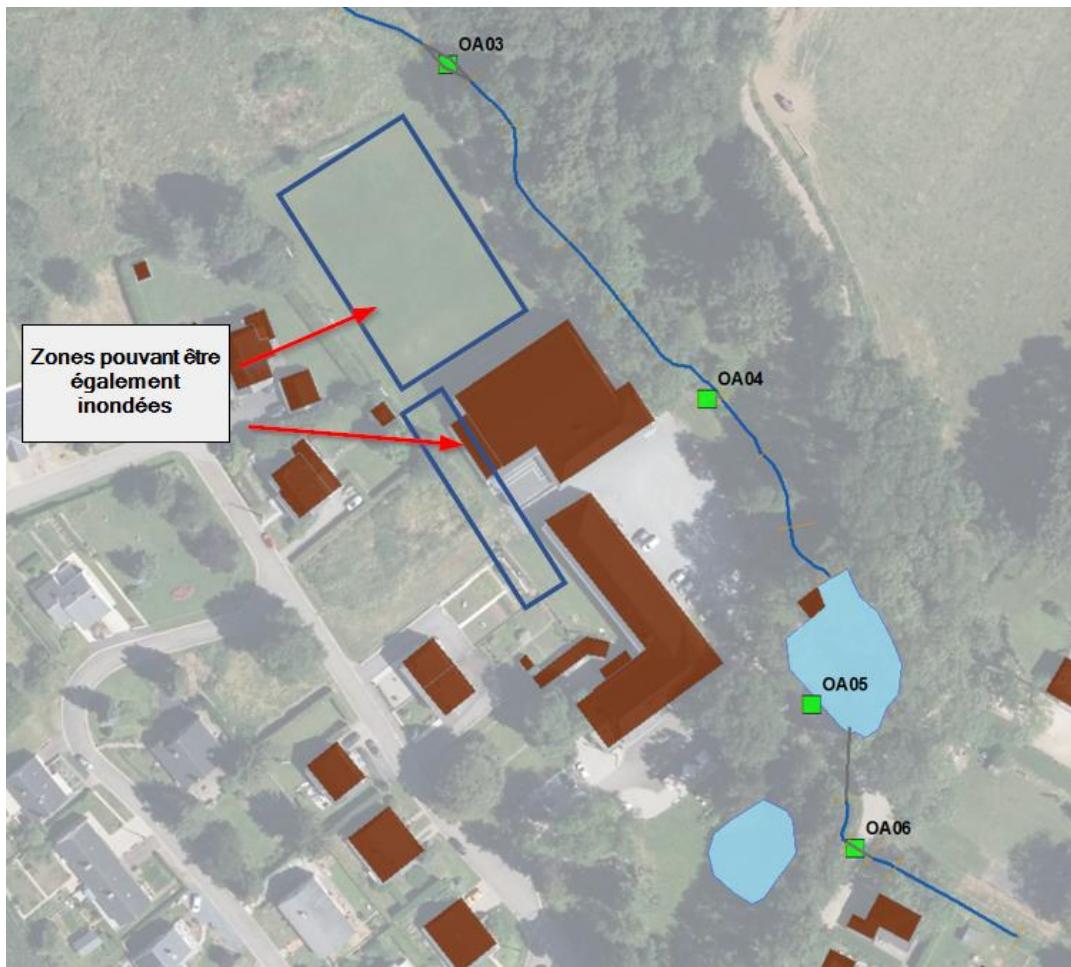
Figure 2-14 - Zones pouvant être inondées au niveau du terrain de football et de l'arrière du bâtiment.

Outre les zones déjà mentionnées dans ce rapport, les zones du terrain de football et l'arrière du bâtiment du Clémaraïs ont également été mentionnées lors des comités d'accompagnement comme ayant déjà été inondées par le passé. Ces zones sont présentées à la figure ci-dessous.
