Rapport

Modélisation hydrologique et hydraulique 1D-2D sur le ruisseau du Brüll au droit du site du Clémaraïs à Aubange

Novembre 2021

Pour :
Idelux EAU
Drève de l'Arc-en-Ciel, 98, 6700 Arlon

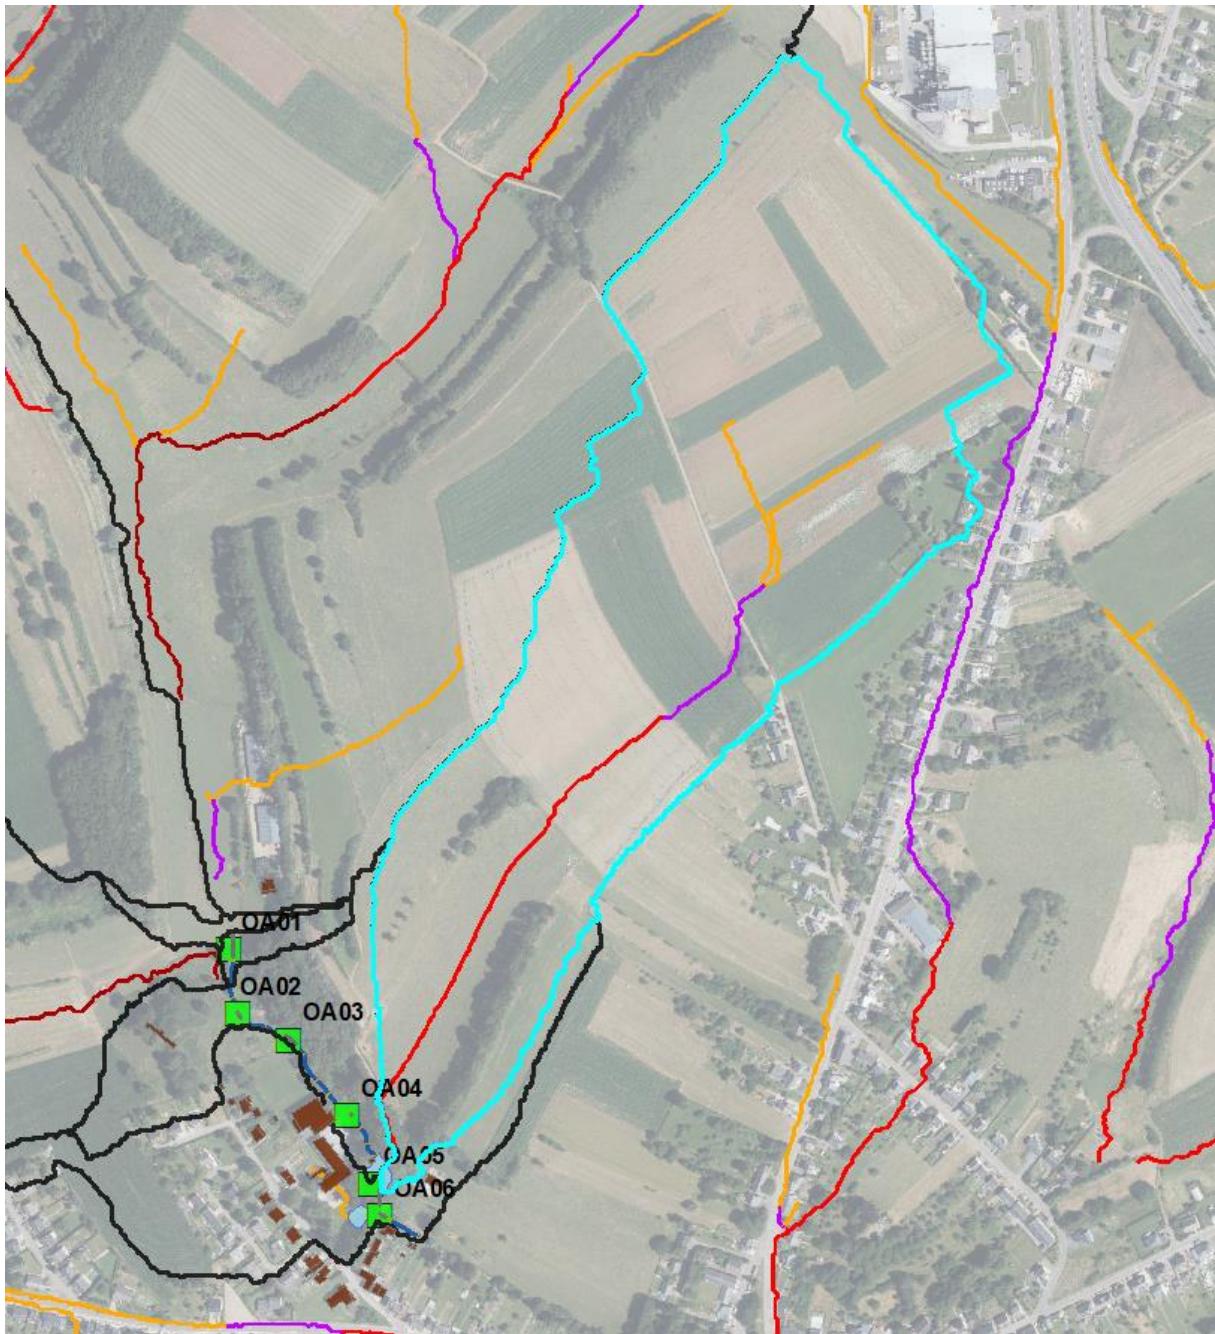
Figure 2-15- Affluent du Brüll en rive gauche sur lequel des problèmes hydrauliques ont été mentionnés (sous-bassins en bleu).
 Les axes de couleurs représentent les axes de concentration de ruissellement LIDAXES.

Pendant une réunion du comité de pilotage, des problèmes hydrauliques ont également été mentionnés sur un affluent du Brüll rejoignant le cours d'eau en berge gauche au niveau de l'étang (voir localisation de l'affluent à la Figure 2-15). Cet affluent est bien visible sur les cartes des axes de concentration de ruissellement LIDAXES de la région Wallonne. Toutefois, l'analyse des problèmes hydrauliques sur cet affluent du cours d'eau sort du cadre de la présente étude.

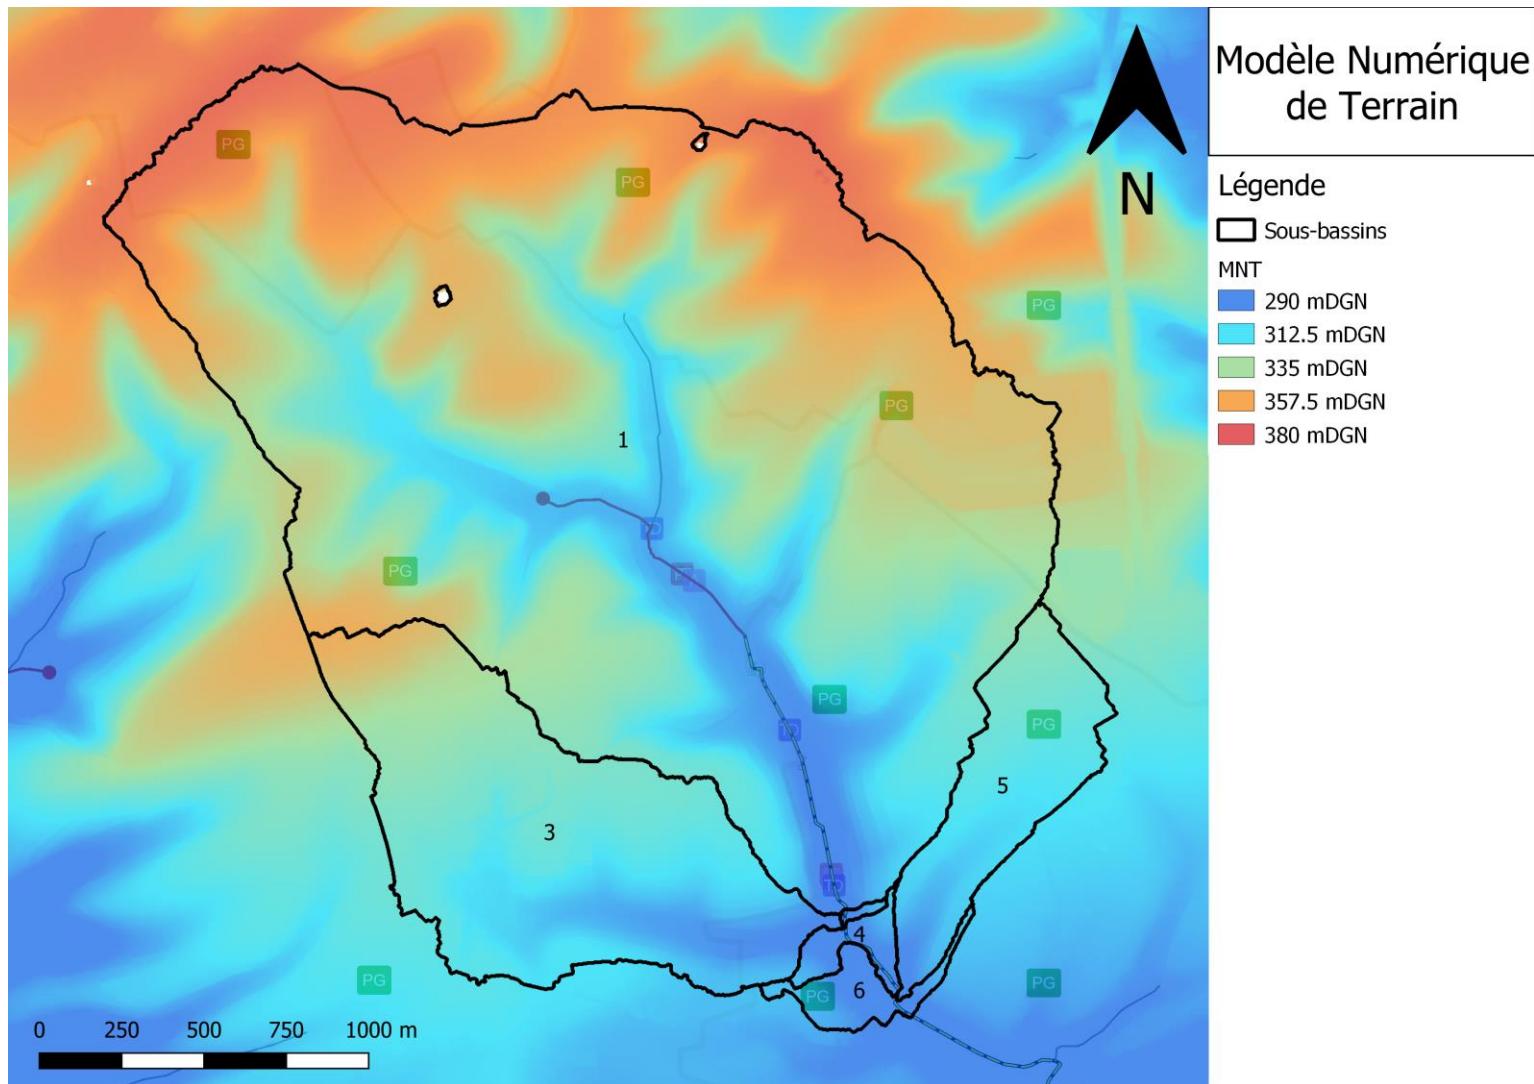
Figure 3-1- Sous-bassins ruraux délimités sur base du MNT.

Sous-bassin	Superficie (ha)	Pente moyenne	Forêts (%)	Zones agricoles (%)	Zones artificielles (%)	Surfaces en eau (%)	Zones humides (%)
1	445.1	11.5	30.8	64.8	4.3	0.0	0.0
2	0.5	15.8	48.9	47.8	3.3	0.0	0.0
3	93.7	7.4	6.7	80.9	12.4	0.0	0.0
4	4.4	12.1	41.8	50.2	7.3	0.7	0.0
5	31.3	5.4	4.1	95.0	0.8	0.1	0.0
6	6.6	8.3	10.3	67.2	21.9	0.6	0.0

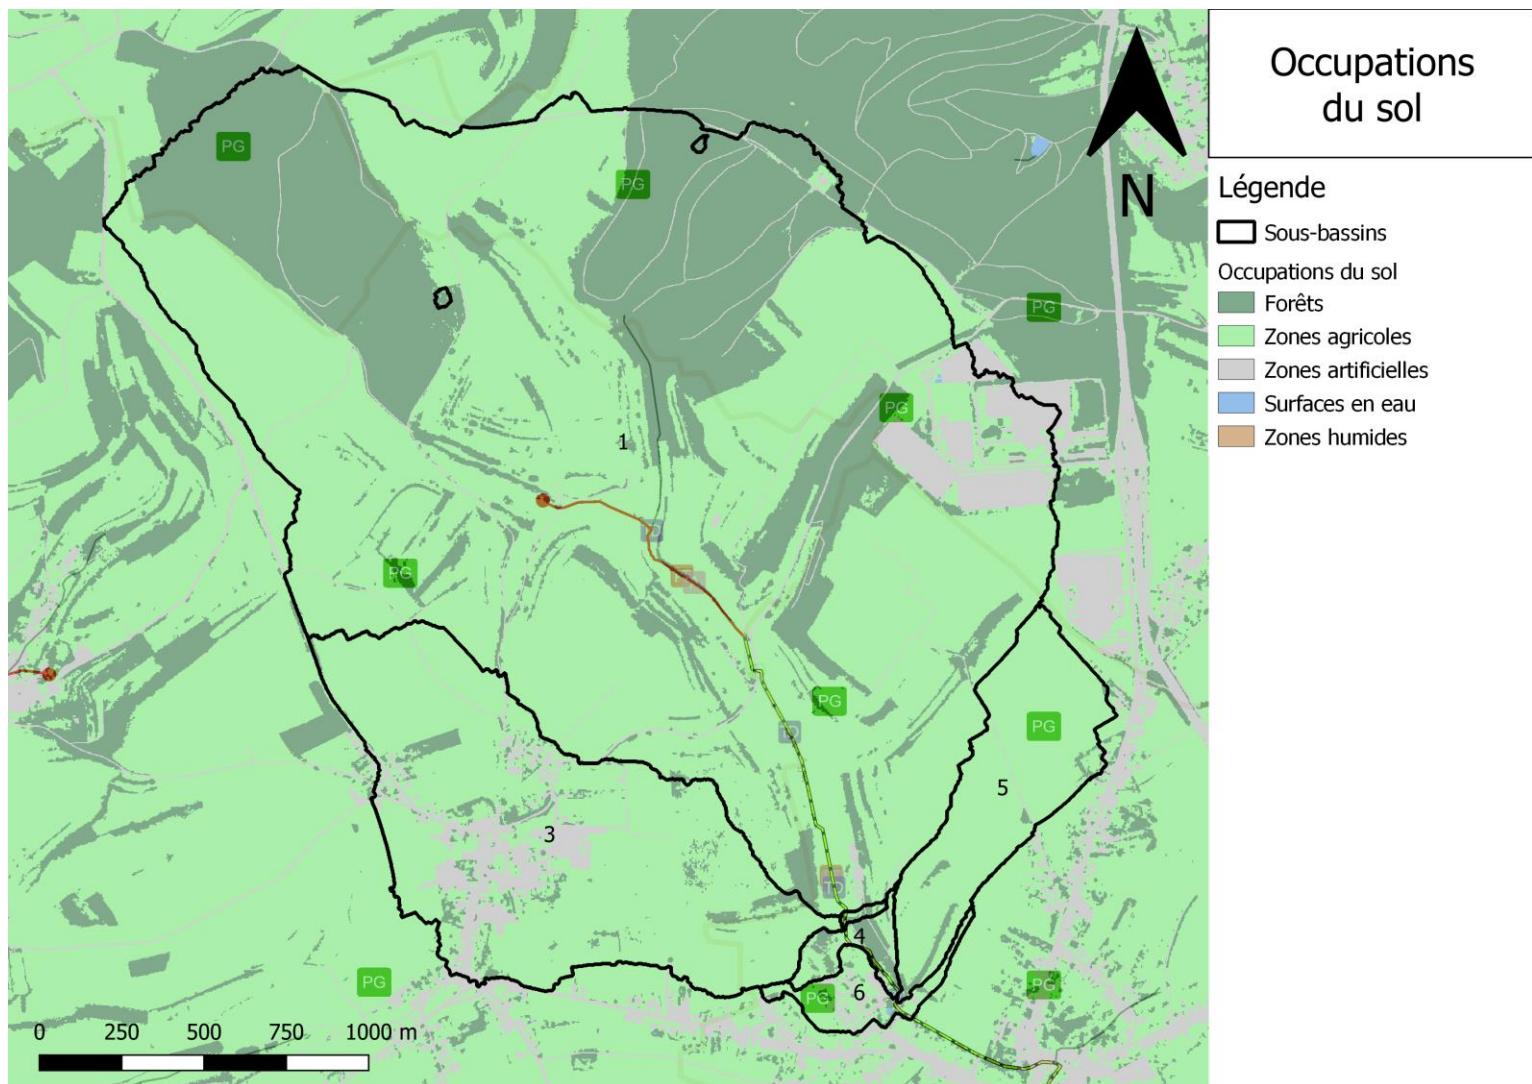
Figure 3-2-Occupation du sol sur base de la couche WALOUS de la région Wallonne.

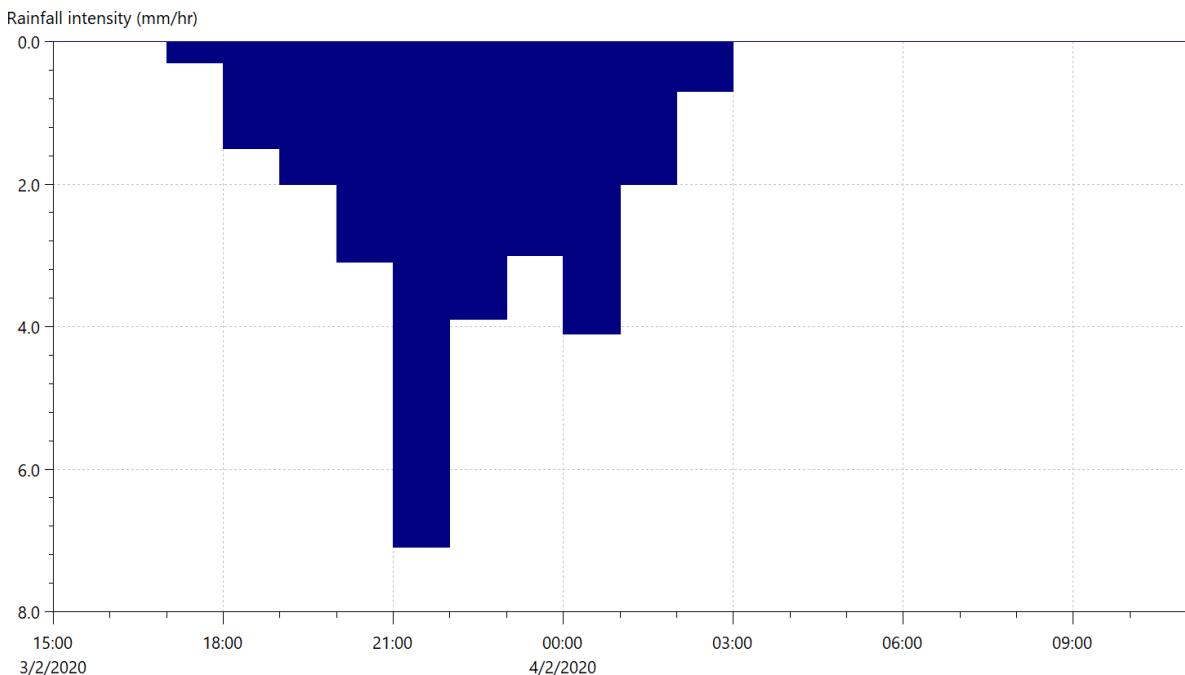
Figure 3-3 – Pluie observée (intensité en mm/hr) au droit du pluviomètre d'Aubange pour l'évènement du 04 février 2020.

Les pluies observées pouvant être utilisées dans le cadre de ce projet sont les données horaires du pluviomètre d'Aubange se trouvant le plus à proximité de la zone d'étude. Il convient de rappeler que ce pluviomètre n'est pas localisé à l'intérieur de la zone d'étude ce qui a pour conséquence que ces données ne sont pas forcément représentatives de la pluviométrie réelle tombée dans le bassin versant amont du Clémaraïs lors d'un évènement donné. Les données de précipitations relatives à certains événements indépendants ayant occasionnés des problèmes d'inondations au droit du site du Clémaraïs peuvent être extraits de la série temporelle pour être appliquée en entrée du modèle hydrologique.

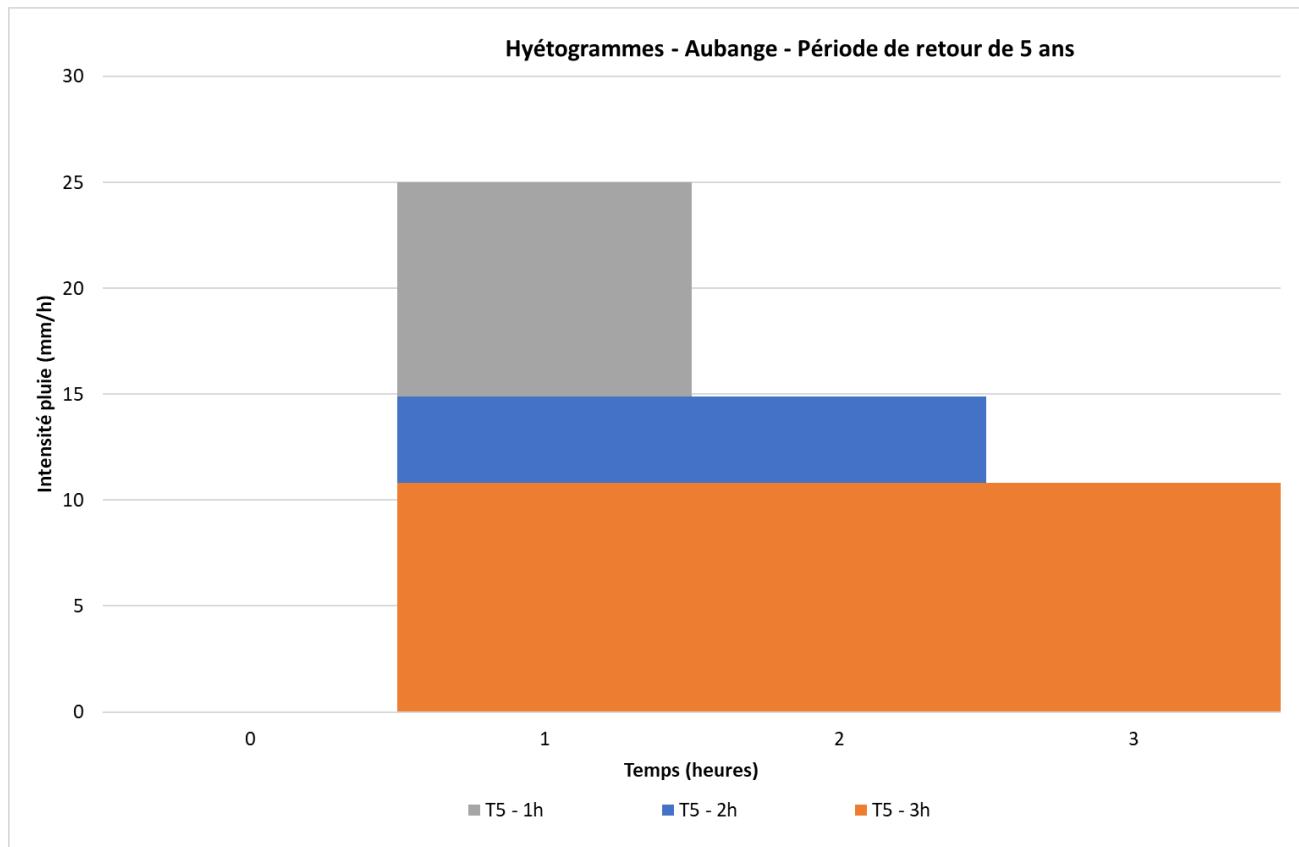
Figure 3-4 – Pluie composite de type rectangle appliquée en entrée du modèle pour une pluie de période de retour de 5 ans.

Compte tenu du caractère rural du bassin versant contributif et du fait que les problèmes rencontrés interviennent essentiellement pendant la période hivernale avec des événements plutôt volumiques, les pluies composites appliquées en entrée du modèle sont des pluies de types rectangles appliquant une intensité constante sur une durée définie (voir exemple à la Figure 3-4 pour une pluie de période de retour de 5 ans). Les périodes de retour considérées pour l'analyse sont de 2 ans, 5 ans, 10 ans, 25 ans pour des durées de 1h, 2h, 3h. Ces durées couvrent des durées au moins supérieures au temps de concentration du bassin versant (temps de concentration moyen d'environ 1h30 à l'amont du secteur d'étude).

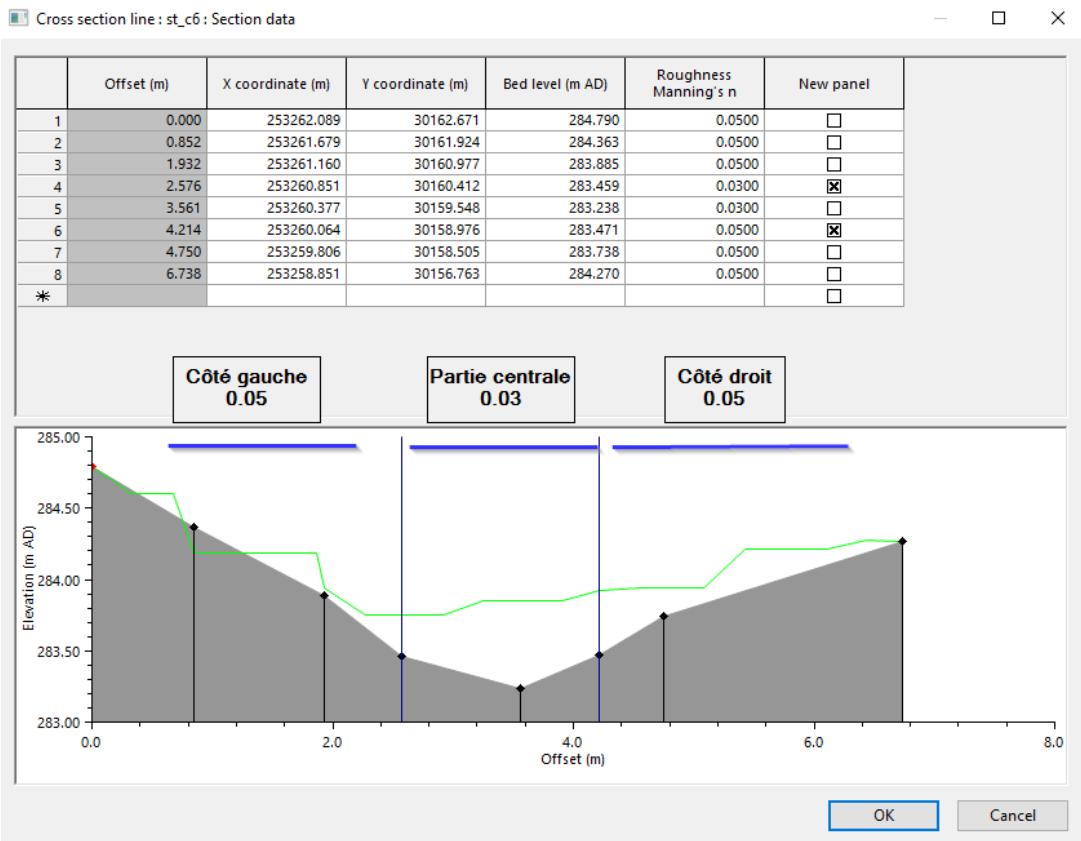
Figure 3-5 - Sections en travers du Brüll avec différenciation de la rugosité en fonction de la localisation dans la section en travers. La ligne verte représente le MNT.

Les coefficients de rugosité des sections en travers sont ajustés en attribuant des valeurs de rugosité différentes pour la partie centrale du cours d'eau et pour les berges (voir exemple à la Figure 3-5) . Compte tenu de la sensibilité de la zone aux événements hivernaux, les valeurs de rugosité attribuées sont plutôt représentatives de la situation hivernale : coefficient de rugosité de Manning de 0.03 dans la partie centrale du cours d'eau et de 0.05 sur les côtés de la section en travers.

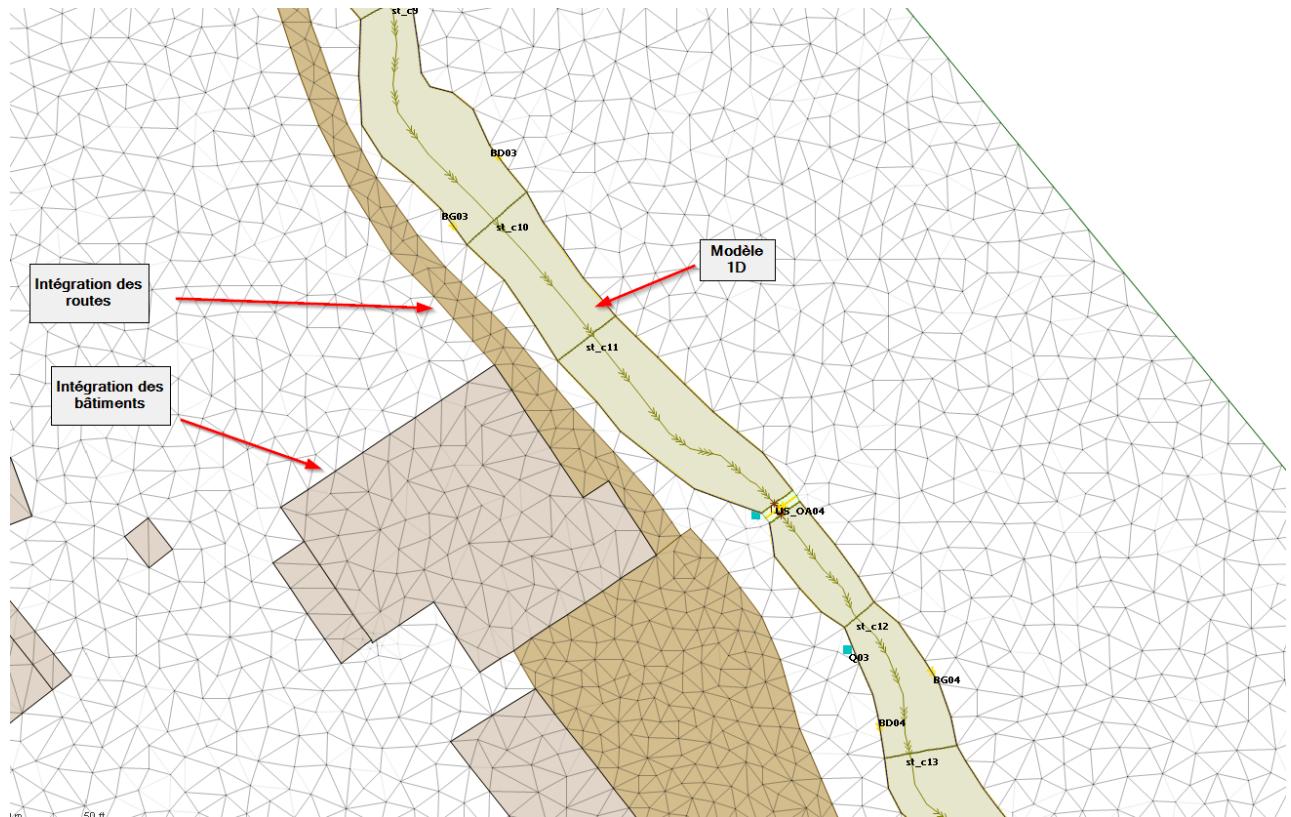
Figure 3-6 – Intégrations d'éléments structurants pouvant affecter les écoulements dans le maillage 2D.

- Polygones poreux (*porous polygons*) pour la représentation de l'emprise des bâtiments. On fait l'hypothèse que la porosité des bâtiments est nulle.
- Quelques éléments linéaires (murs, haies ou modification locale du niveau) affectant les écoulements sont intégrés sous forme de structure linéaire 2D (*Base Linear Structure 2D*).

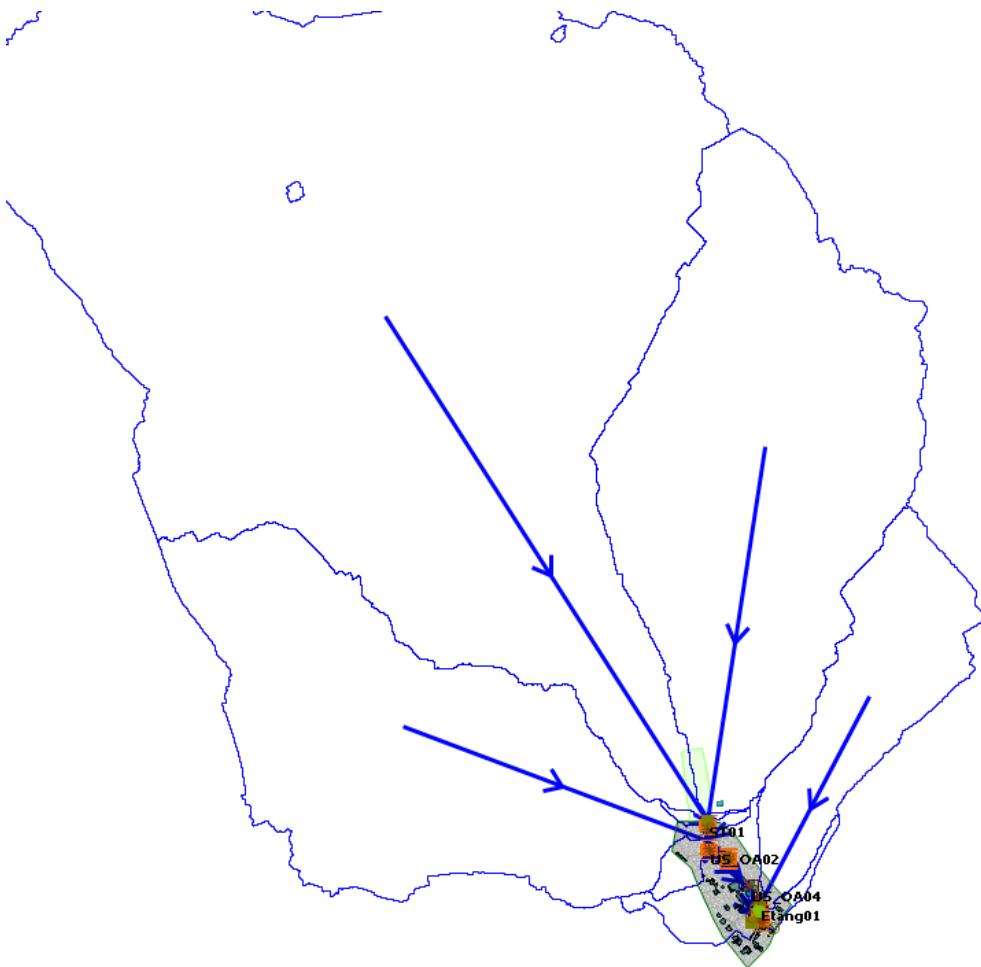
Figure 3-7 - Connexion des sous-bassins au réseau rivière dans le logiciel de modélisation InfoWorks ICM.

Le modèle hydrologique est couplé au modèle hydraulique de manière à obtenir un modèle intégré hydrologique-hydraulique. Les sous-bassins sont pour cela connectés à un nœud où un lien du réseau hydraulique rivière dans le modèle de manière à ce que leurs apports (débit) résultant d'une pluie appliquée en entrée puissent être acheminés vers la rivière et que les flux soient distribués le long des différents tronçons en fonction des surfaces contributives.

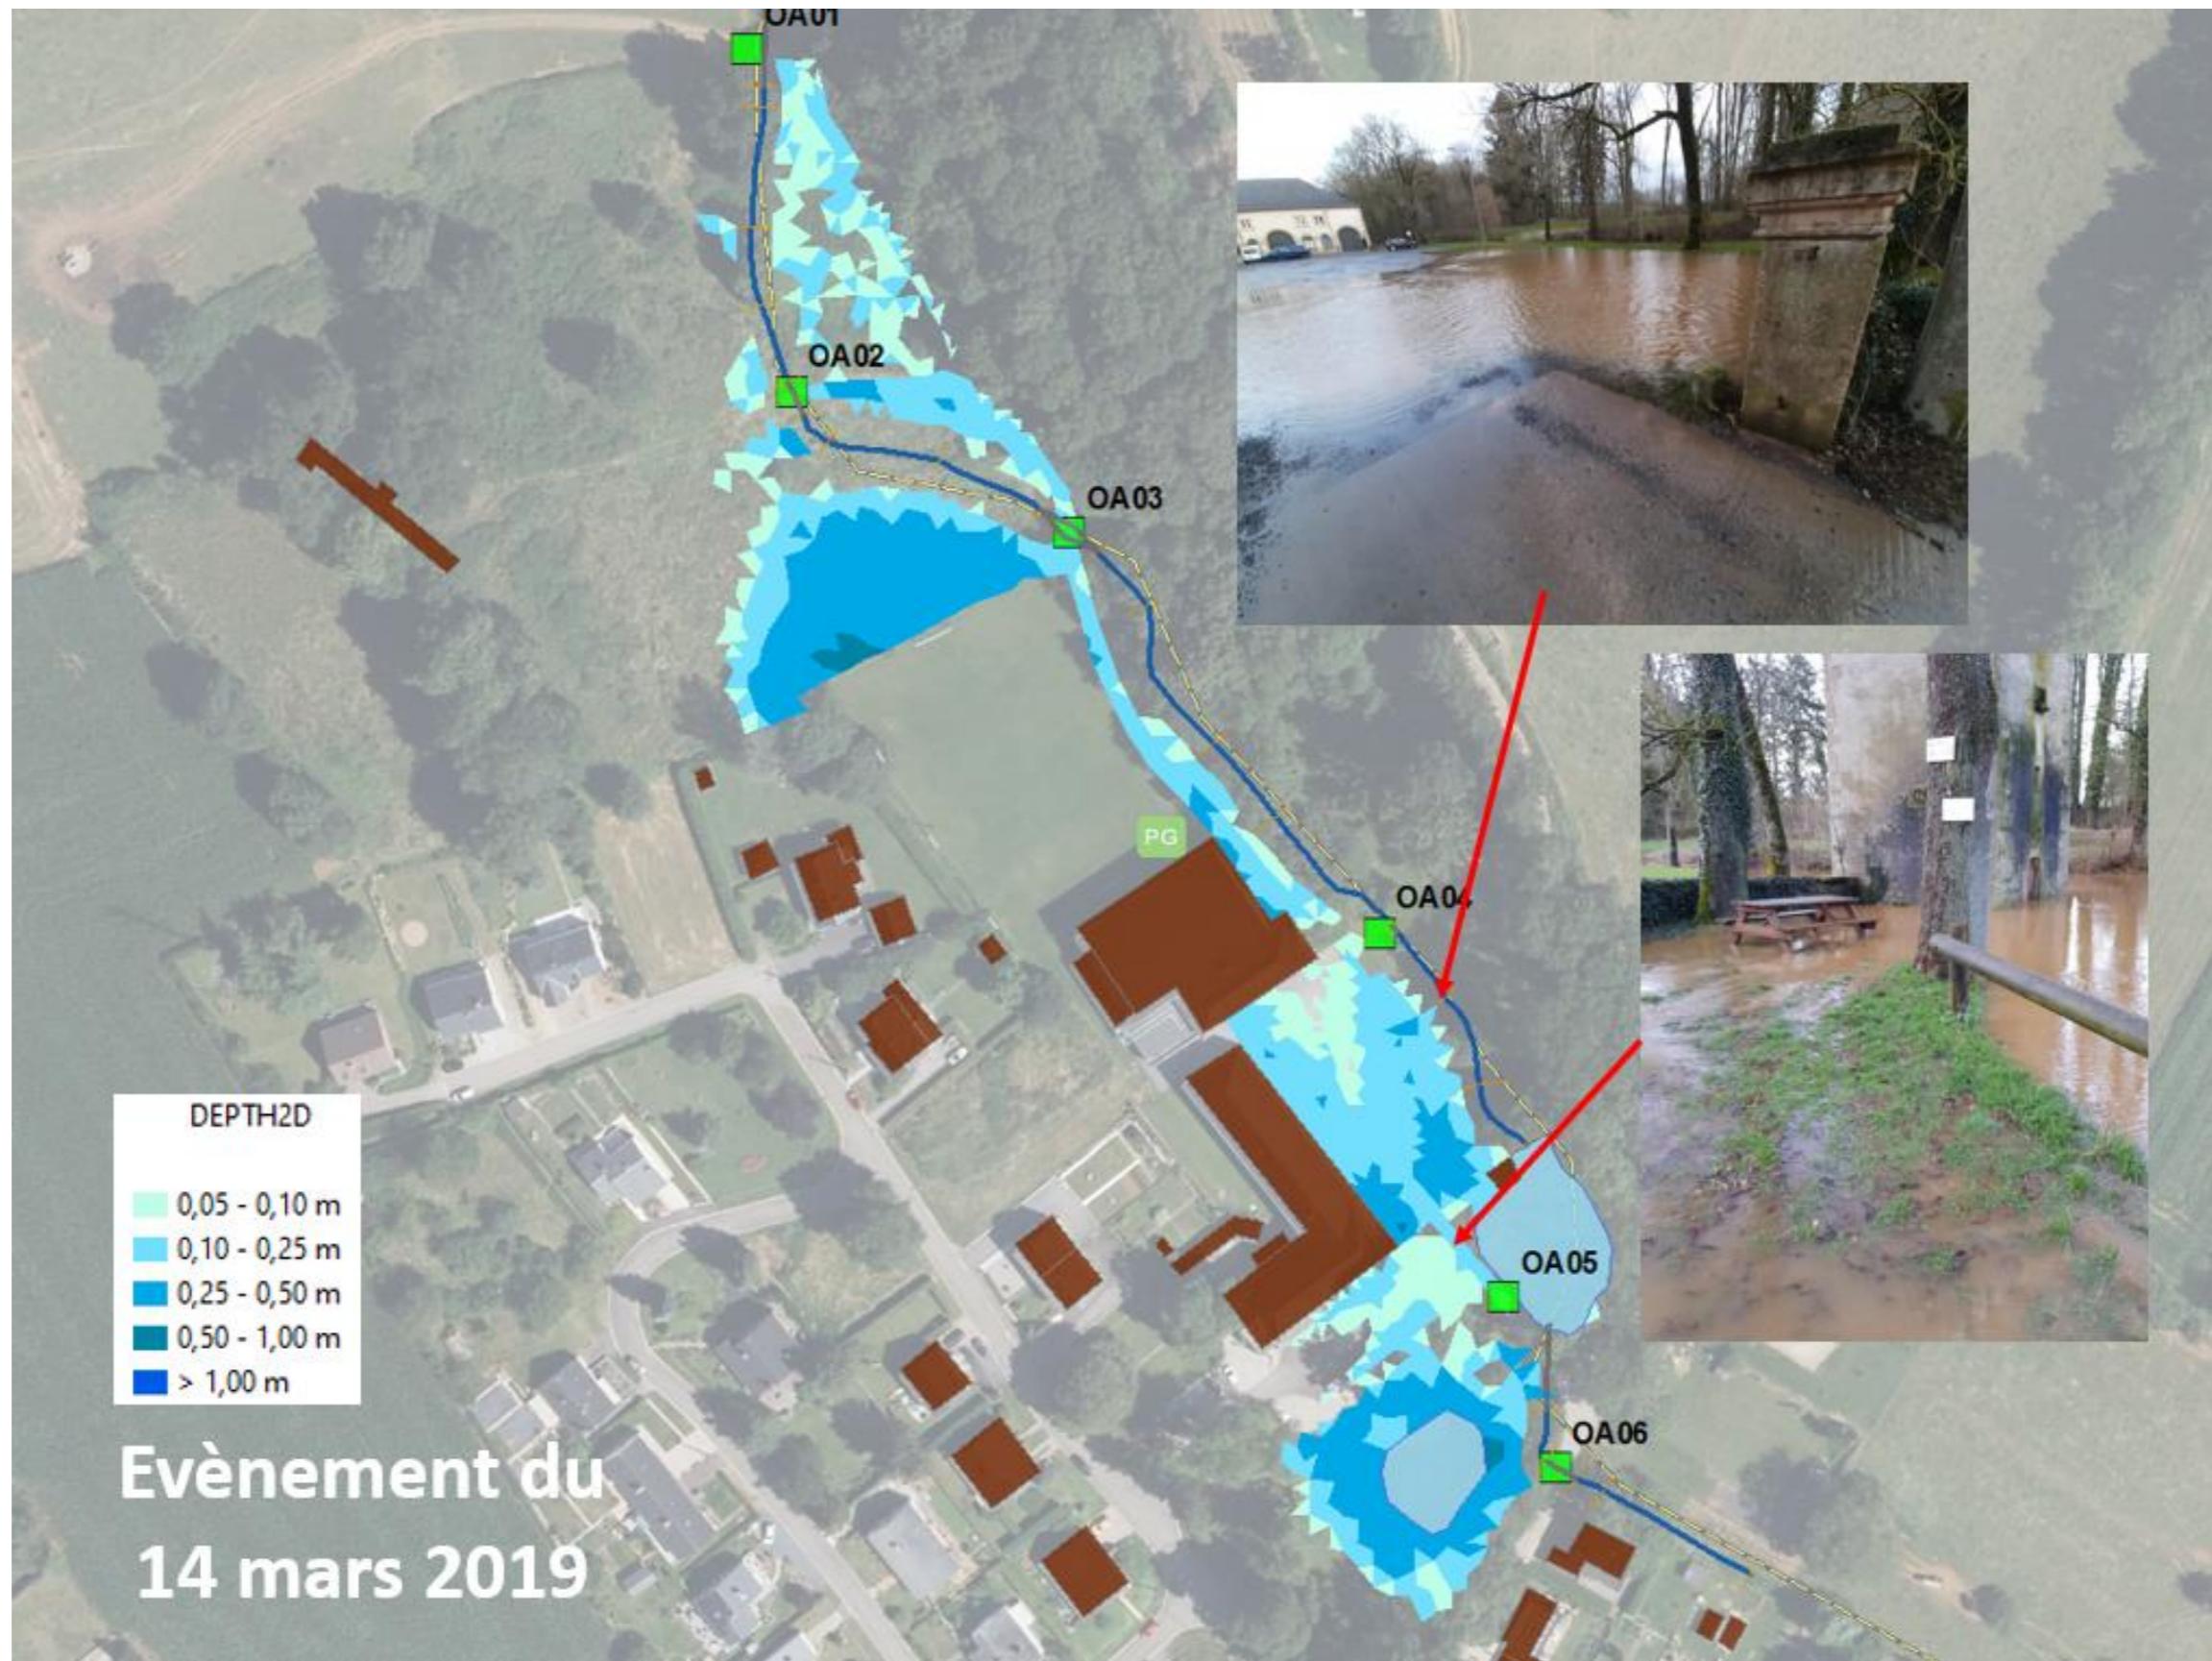
Figure 3-8 – Résultats de simulation 2D au moment le plus critique de la simulation pour l'évènement de 14 Mars 2019.

L'analyse des simulations montre que le modèle reproduit bien le phénomène de débordements en amont de la zone à gauche de l'ouvrage OA01 se répercutant ensuite sur l'aval via ruissellement sur le chemin en terre. L'eau qui ruisselle vient ensuite saturer la zone de cuvette sur le parking de la cour intérieure. On remarque également que le modèle reproduit bien l'effet aval qui semble se produire de l'autre côté de l'étang comme cela est perceptible sur l'extrait de vidéo qui est présenté à la Figure 3-9. La conséquence de cet effet aval est une réduction de la capacité maximale théorique de la conduite sous la route.

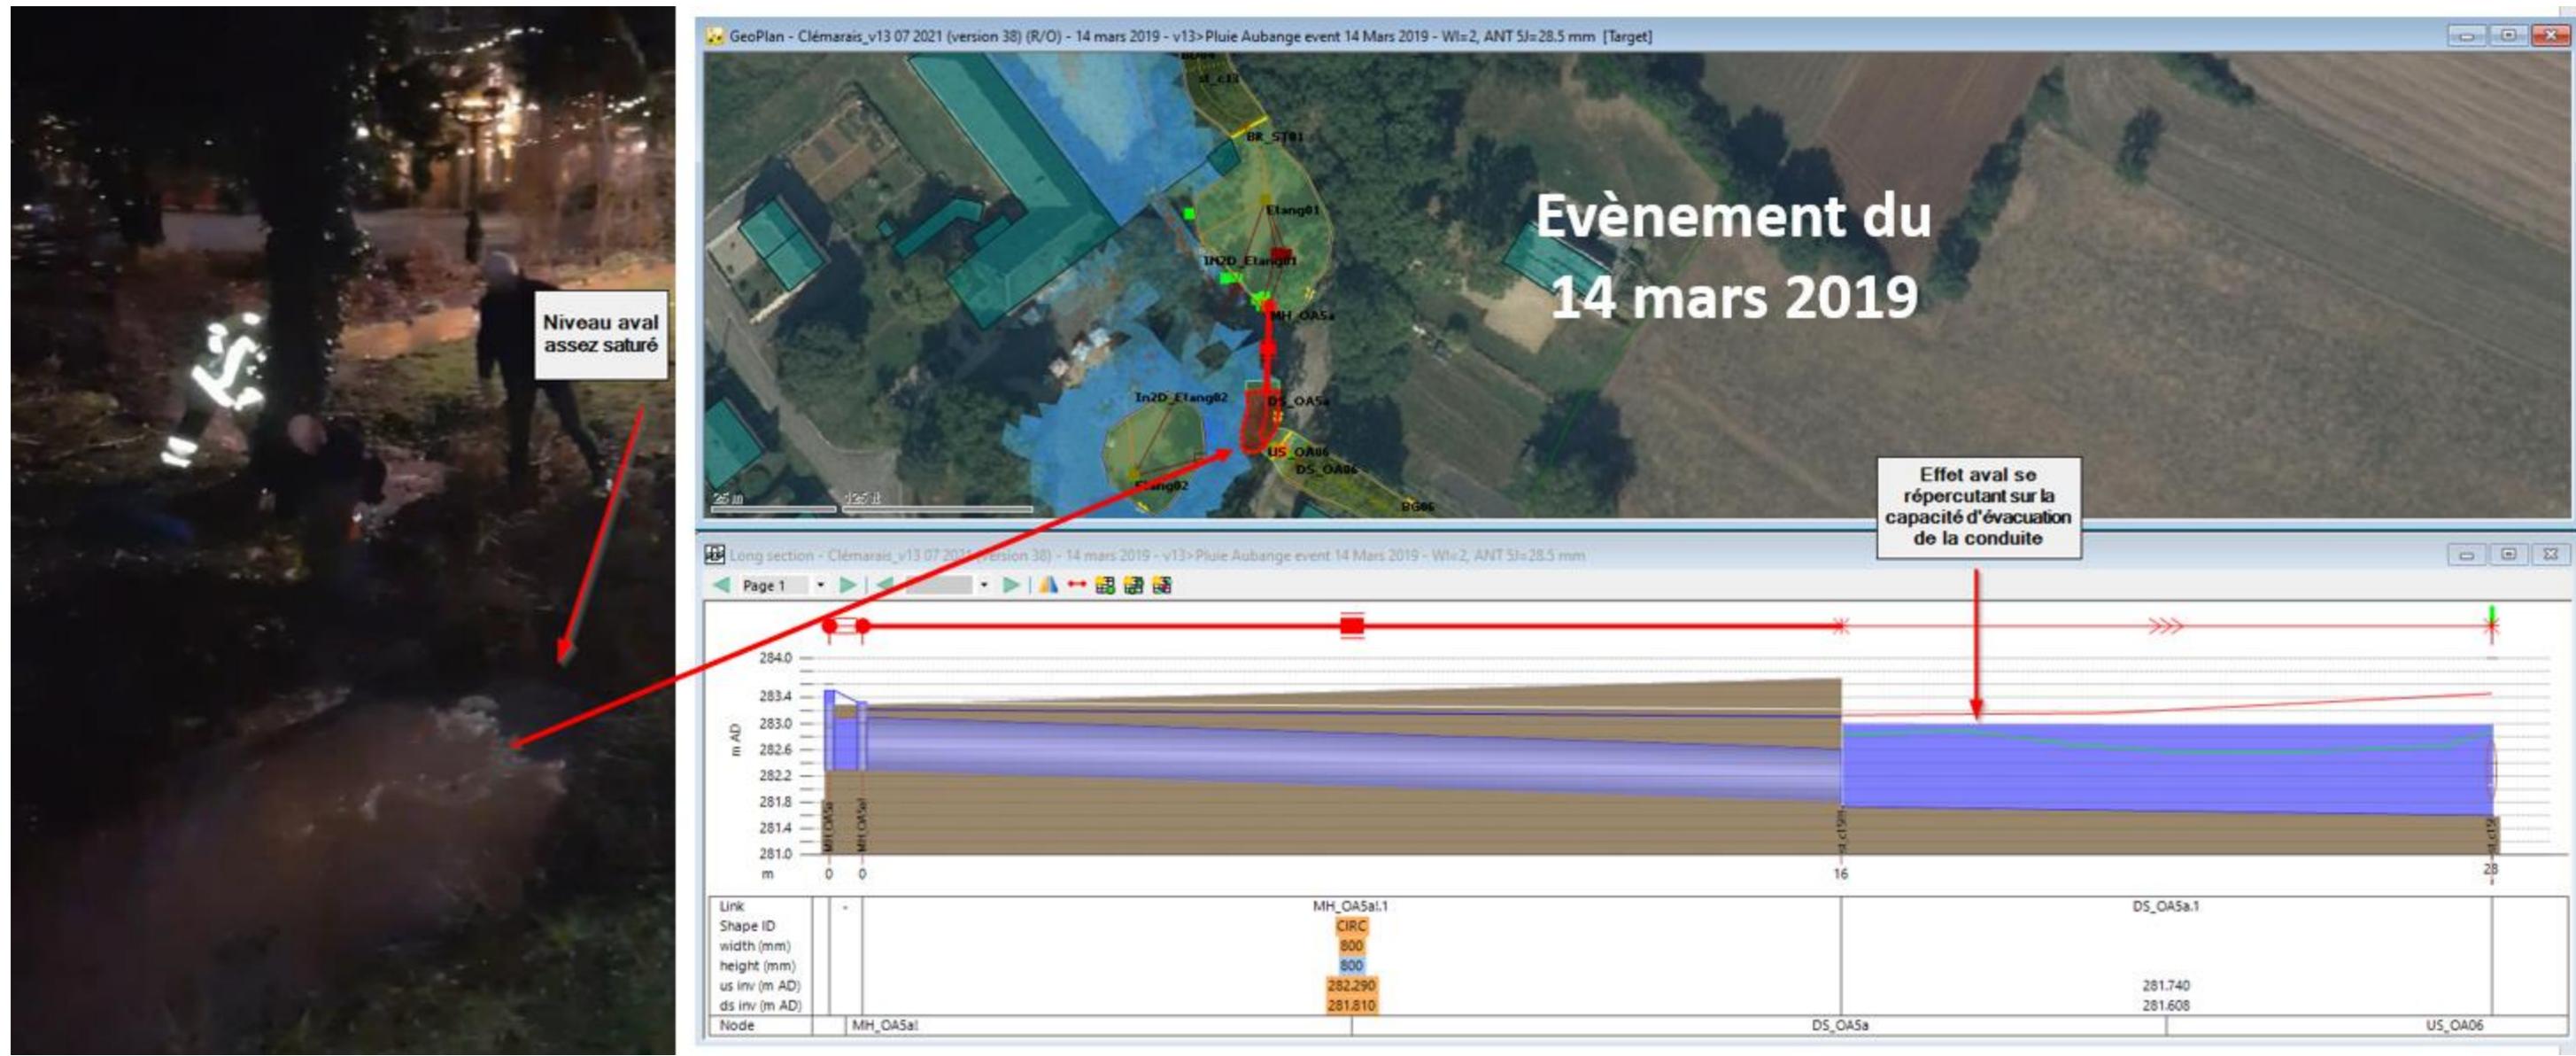
Figure 3-9 – Profil en long montrant la ligne d'eau entre le moine d'évacuation de l'étang et l'ouvrage de passage sous la route au moment le plus critique de la simulation pour l'évènement du 14 mars 2019.

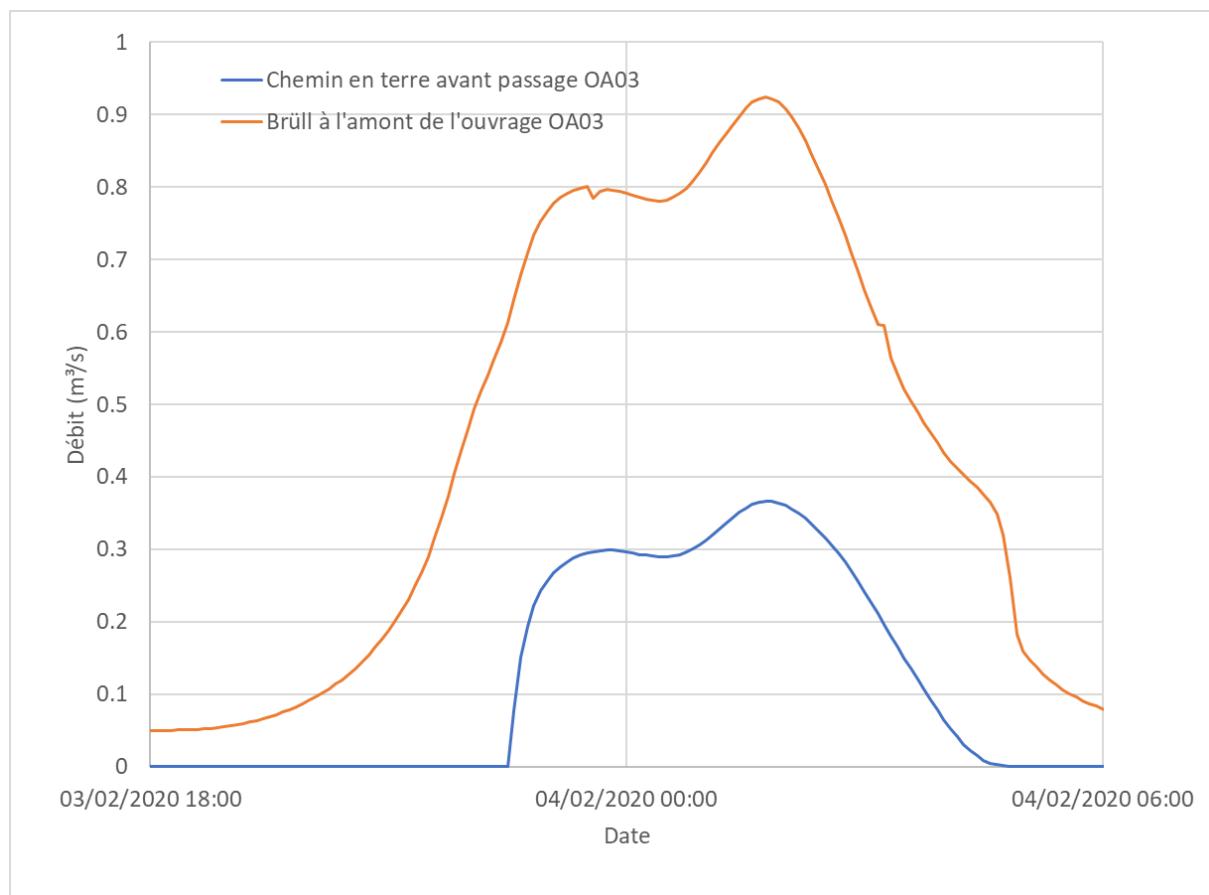
Figure 3-10 – Hydrogrammes de crues simulés pour l'évènement du 04 février 2020 au niveau du chemin en terre et dans le cours d'eau du Brüll.

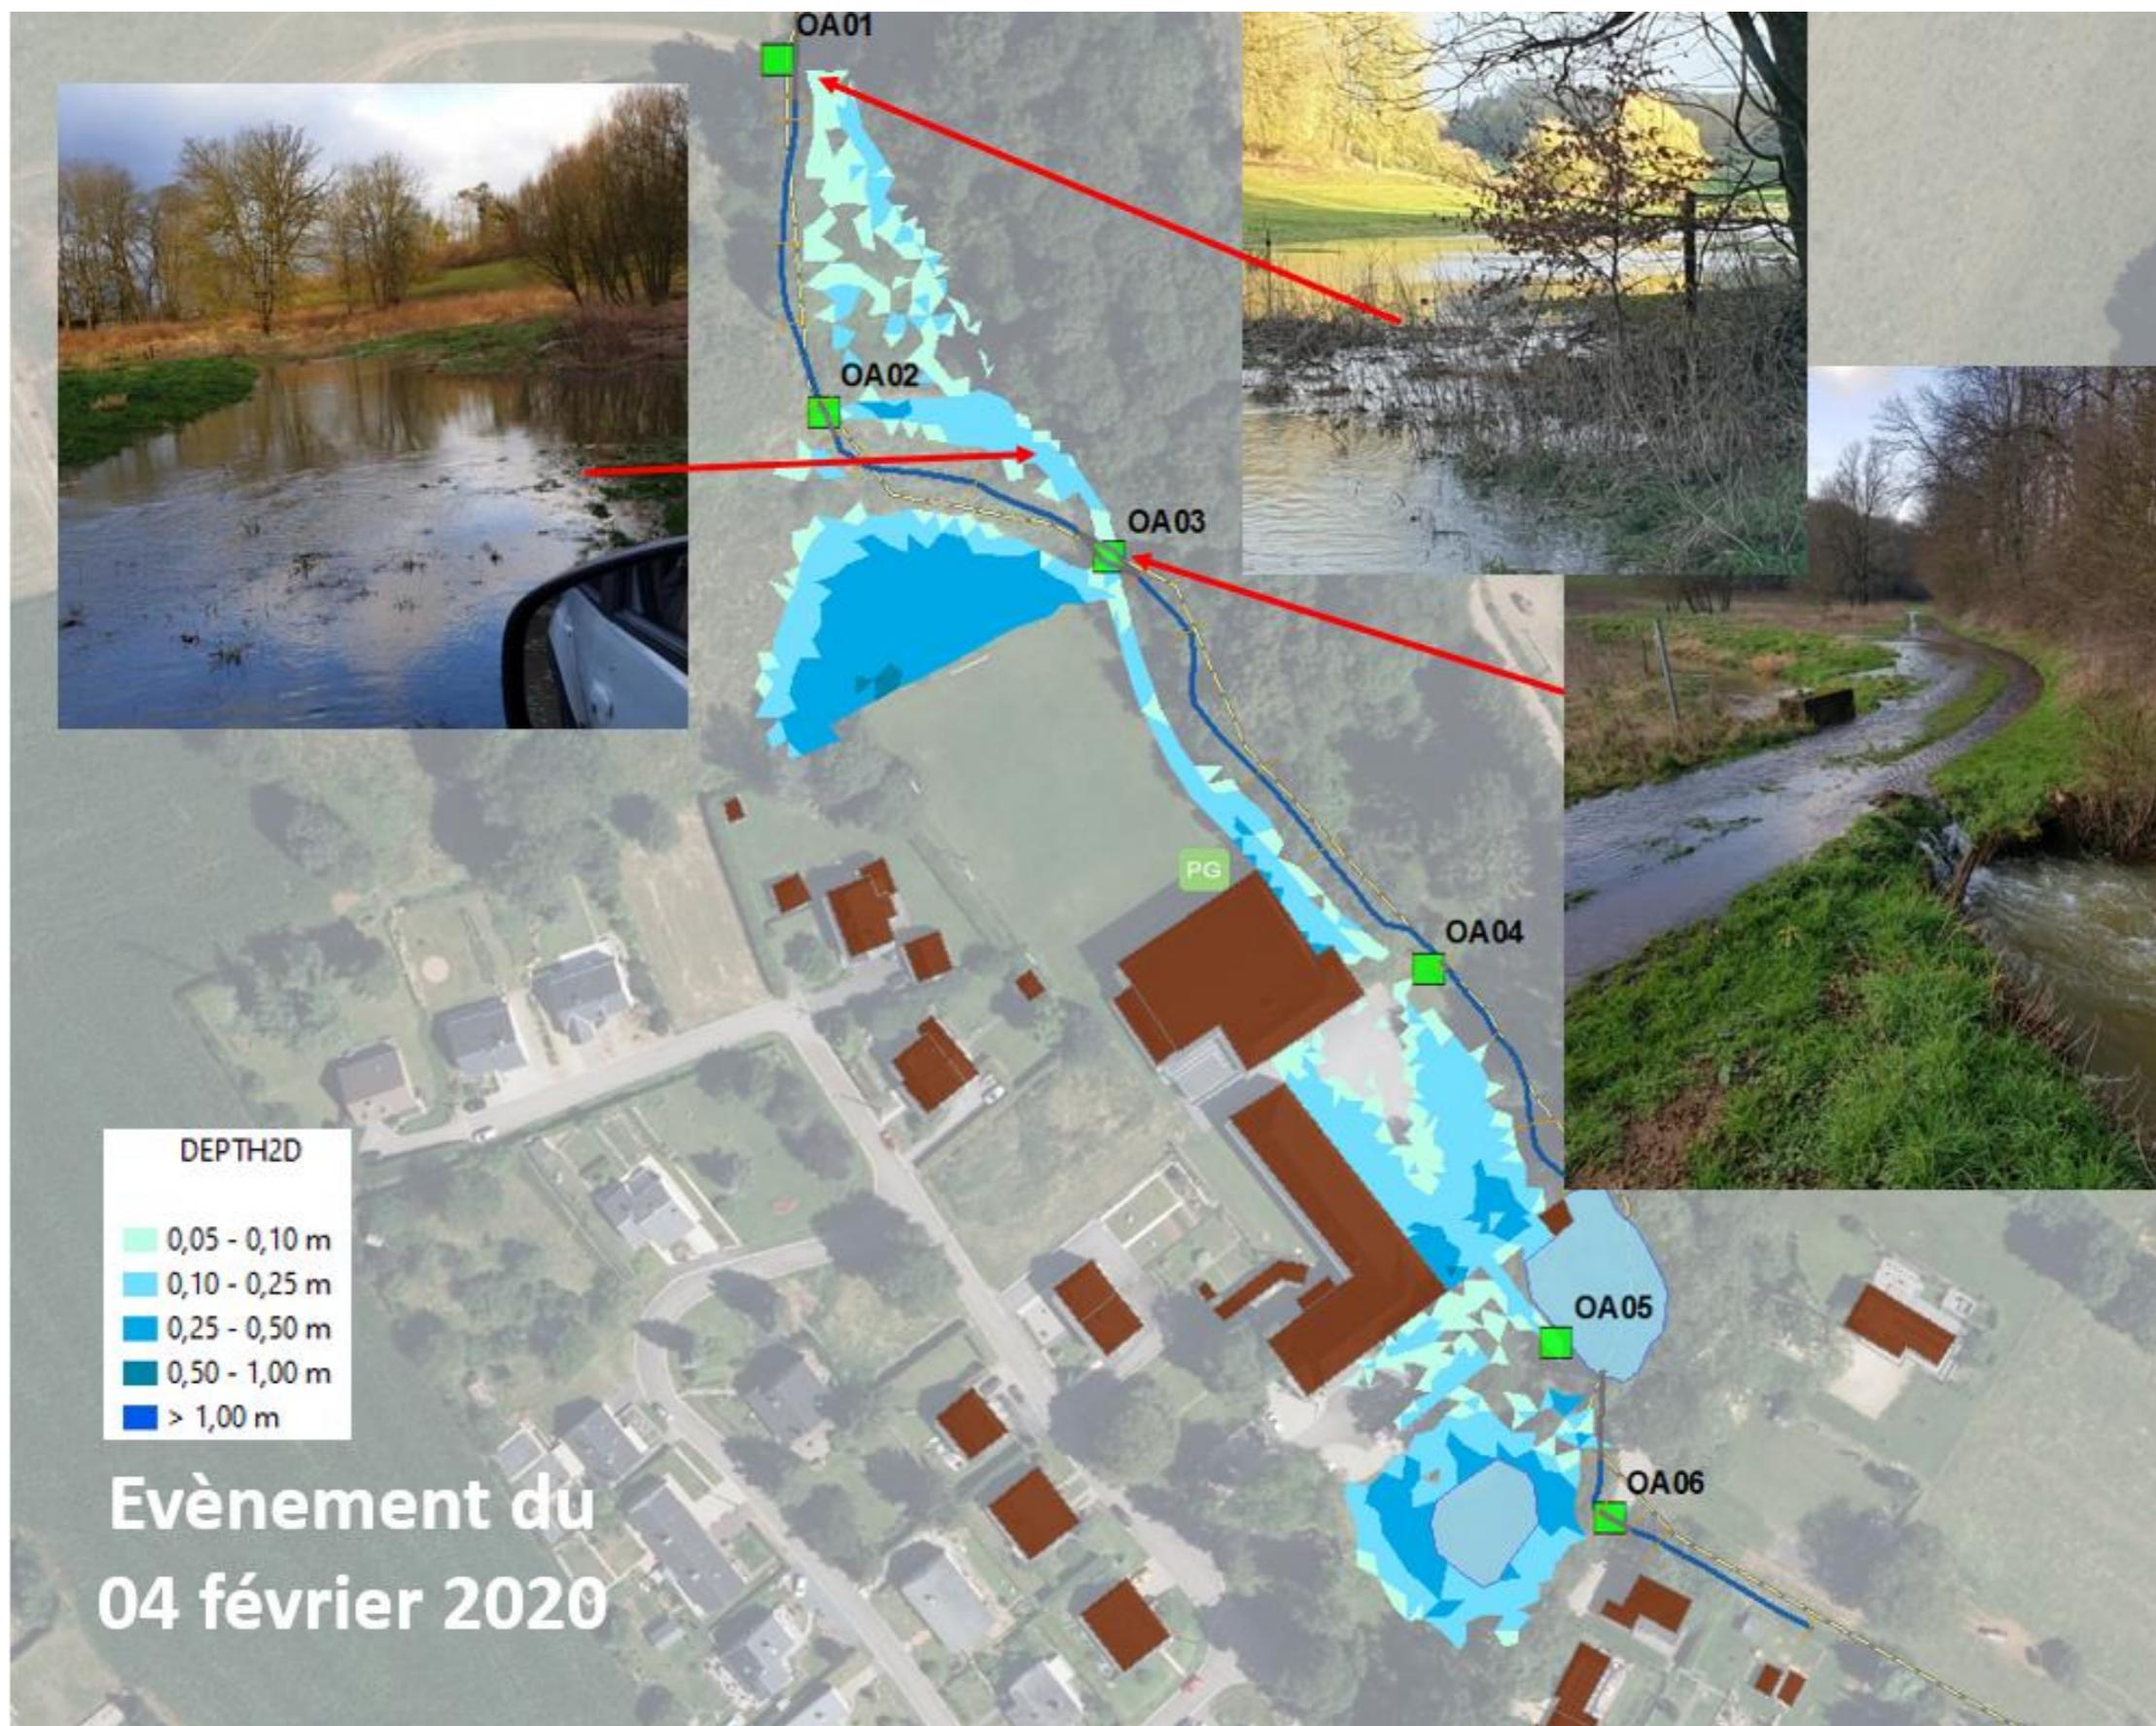
Figure 3-11 - Résultats de simulation 2D au moment le plus critique de la simulation pour l'évènement du 04 février 2020.
