Rapport

Modélisation hydrologique et hydraulique 1D-2D sur le ruisseau du Brüll au droit du site du Clémaraïs à Aubange

Novembre 2021

Pour :
Idelux EAU
Drève de l'Arc-en-Ciel, 98, 6700 Arlon

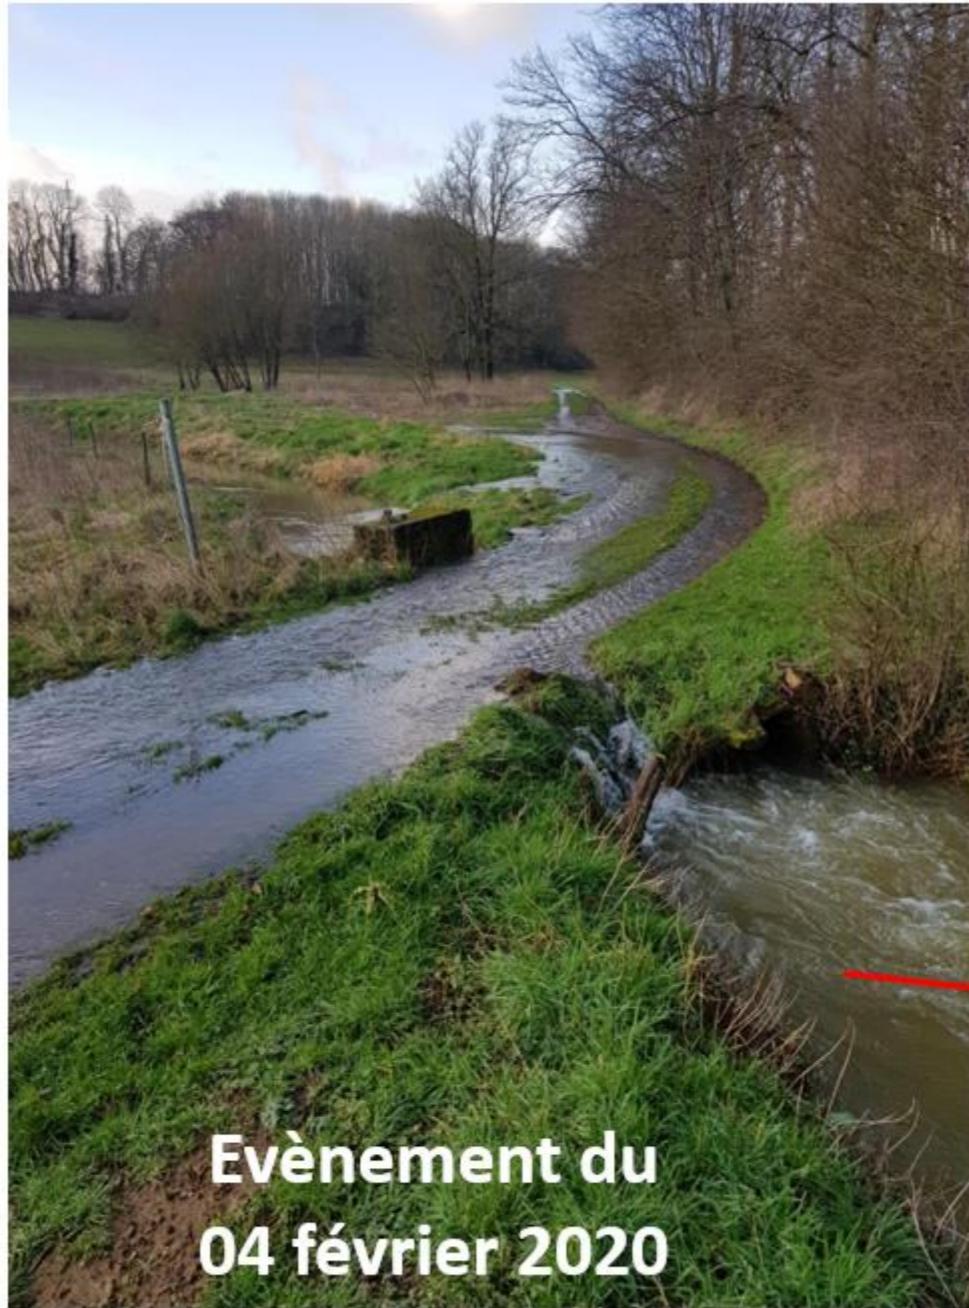
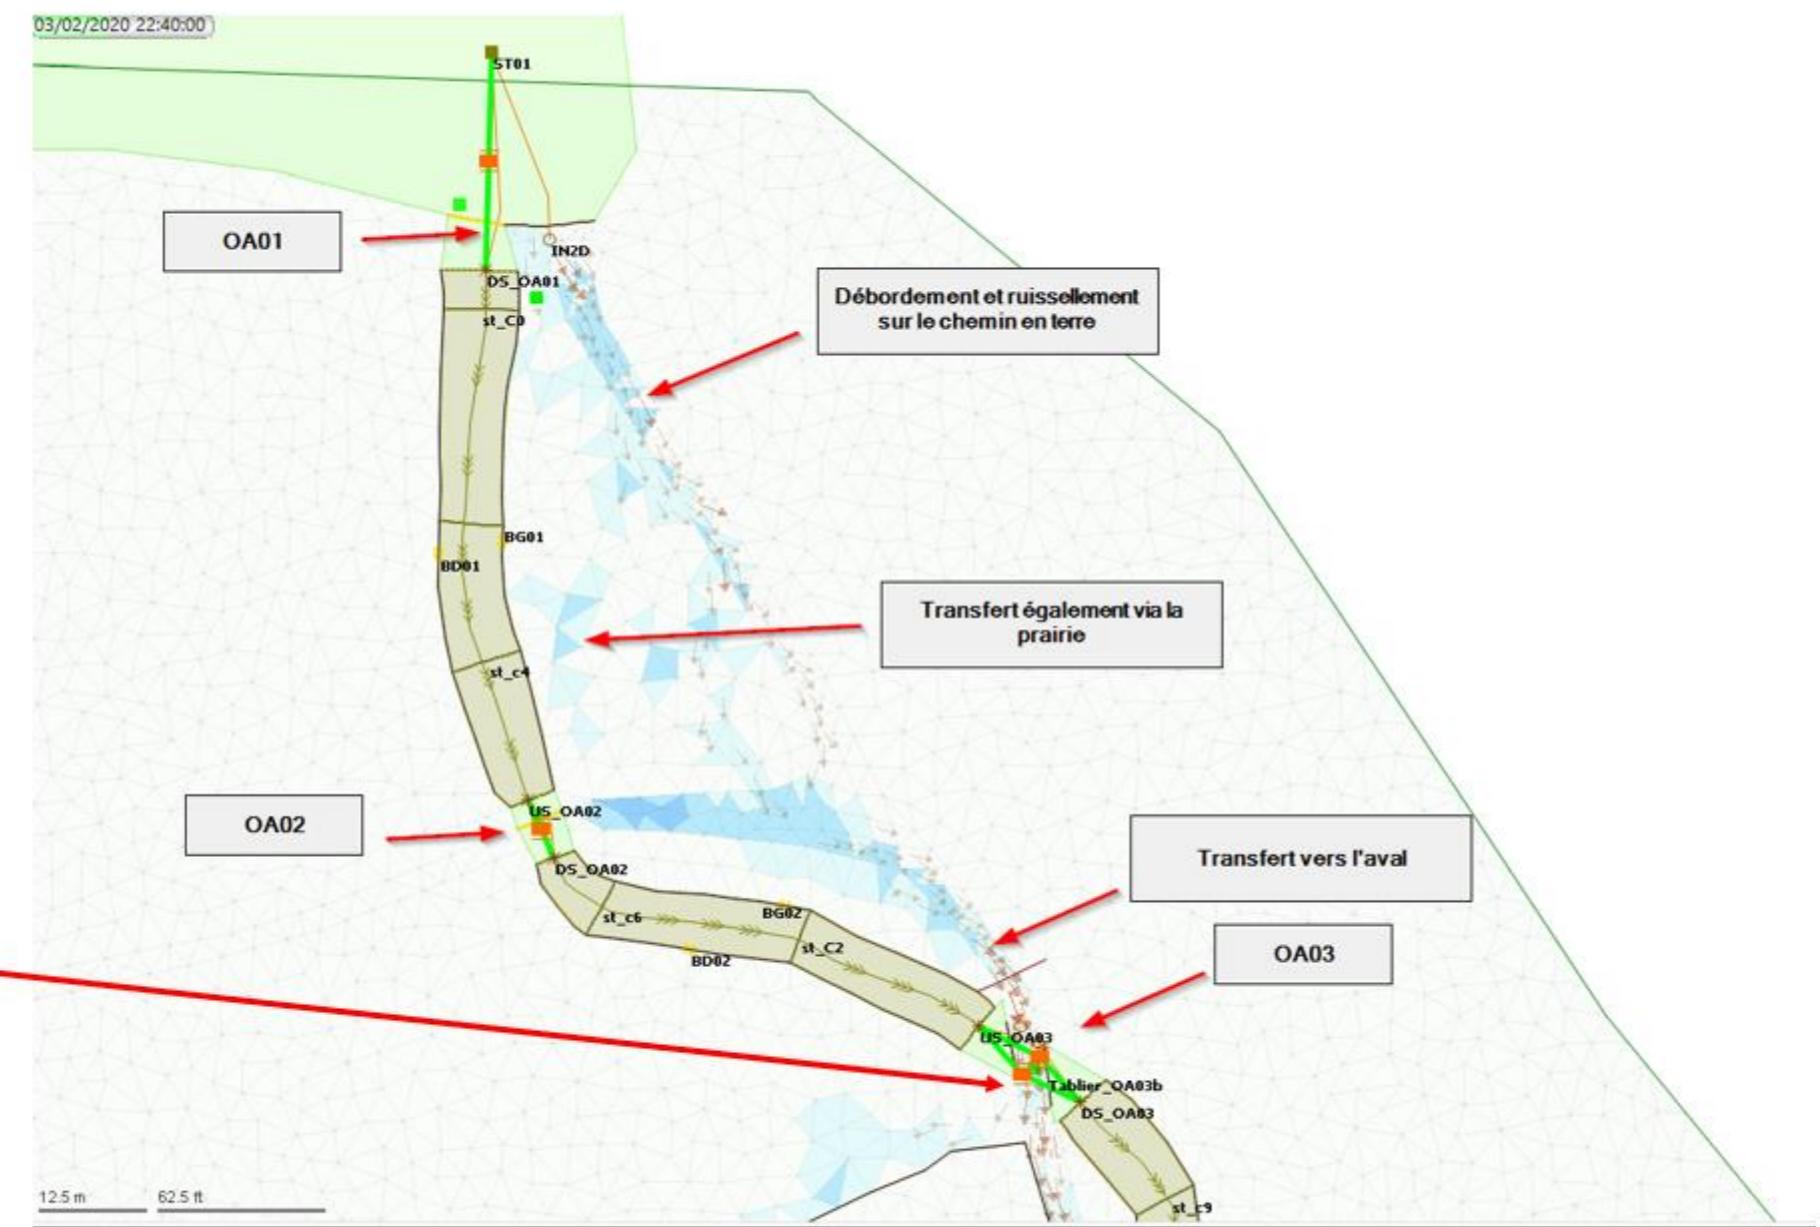
Figure 3-12 – Résultats de simulation 2D pour l'évènement du 04 février 2020.

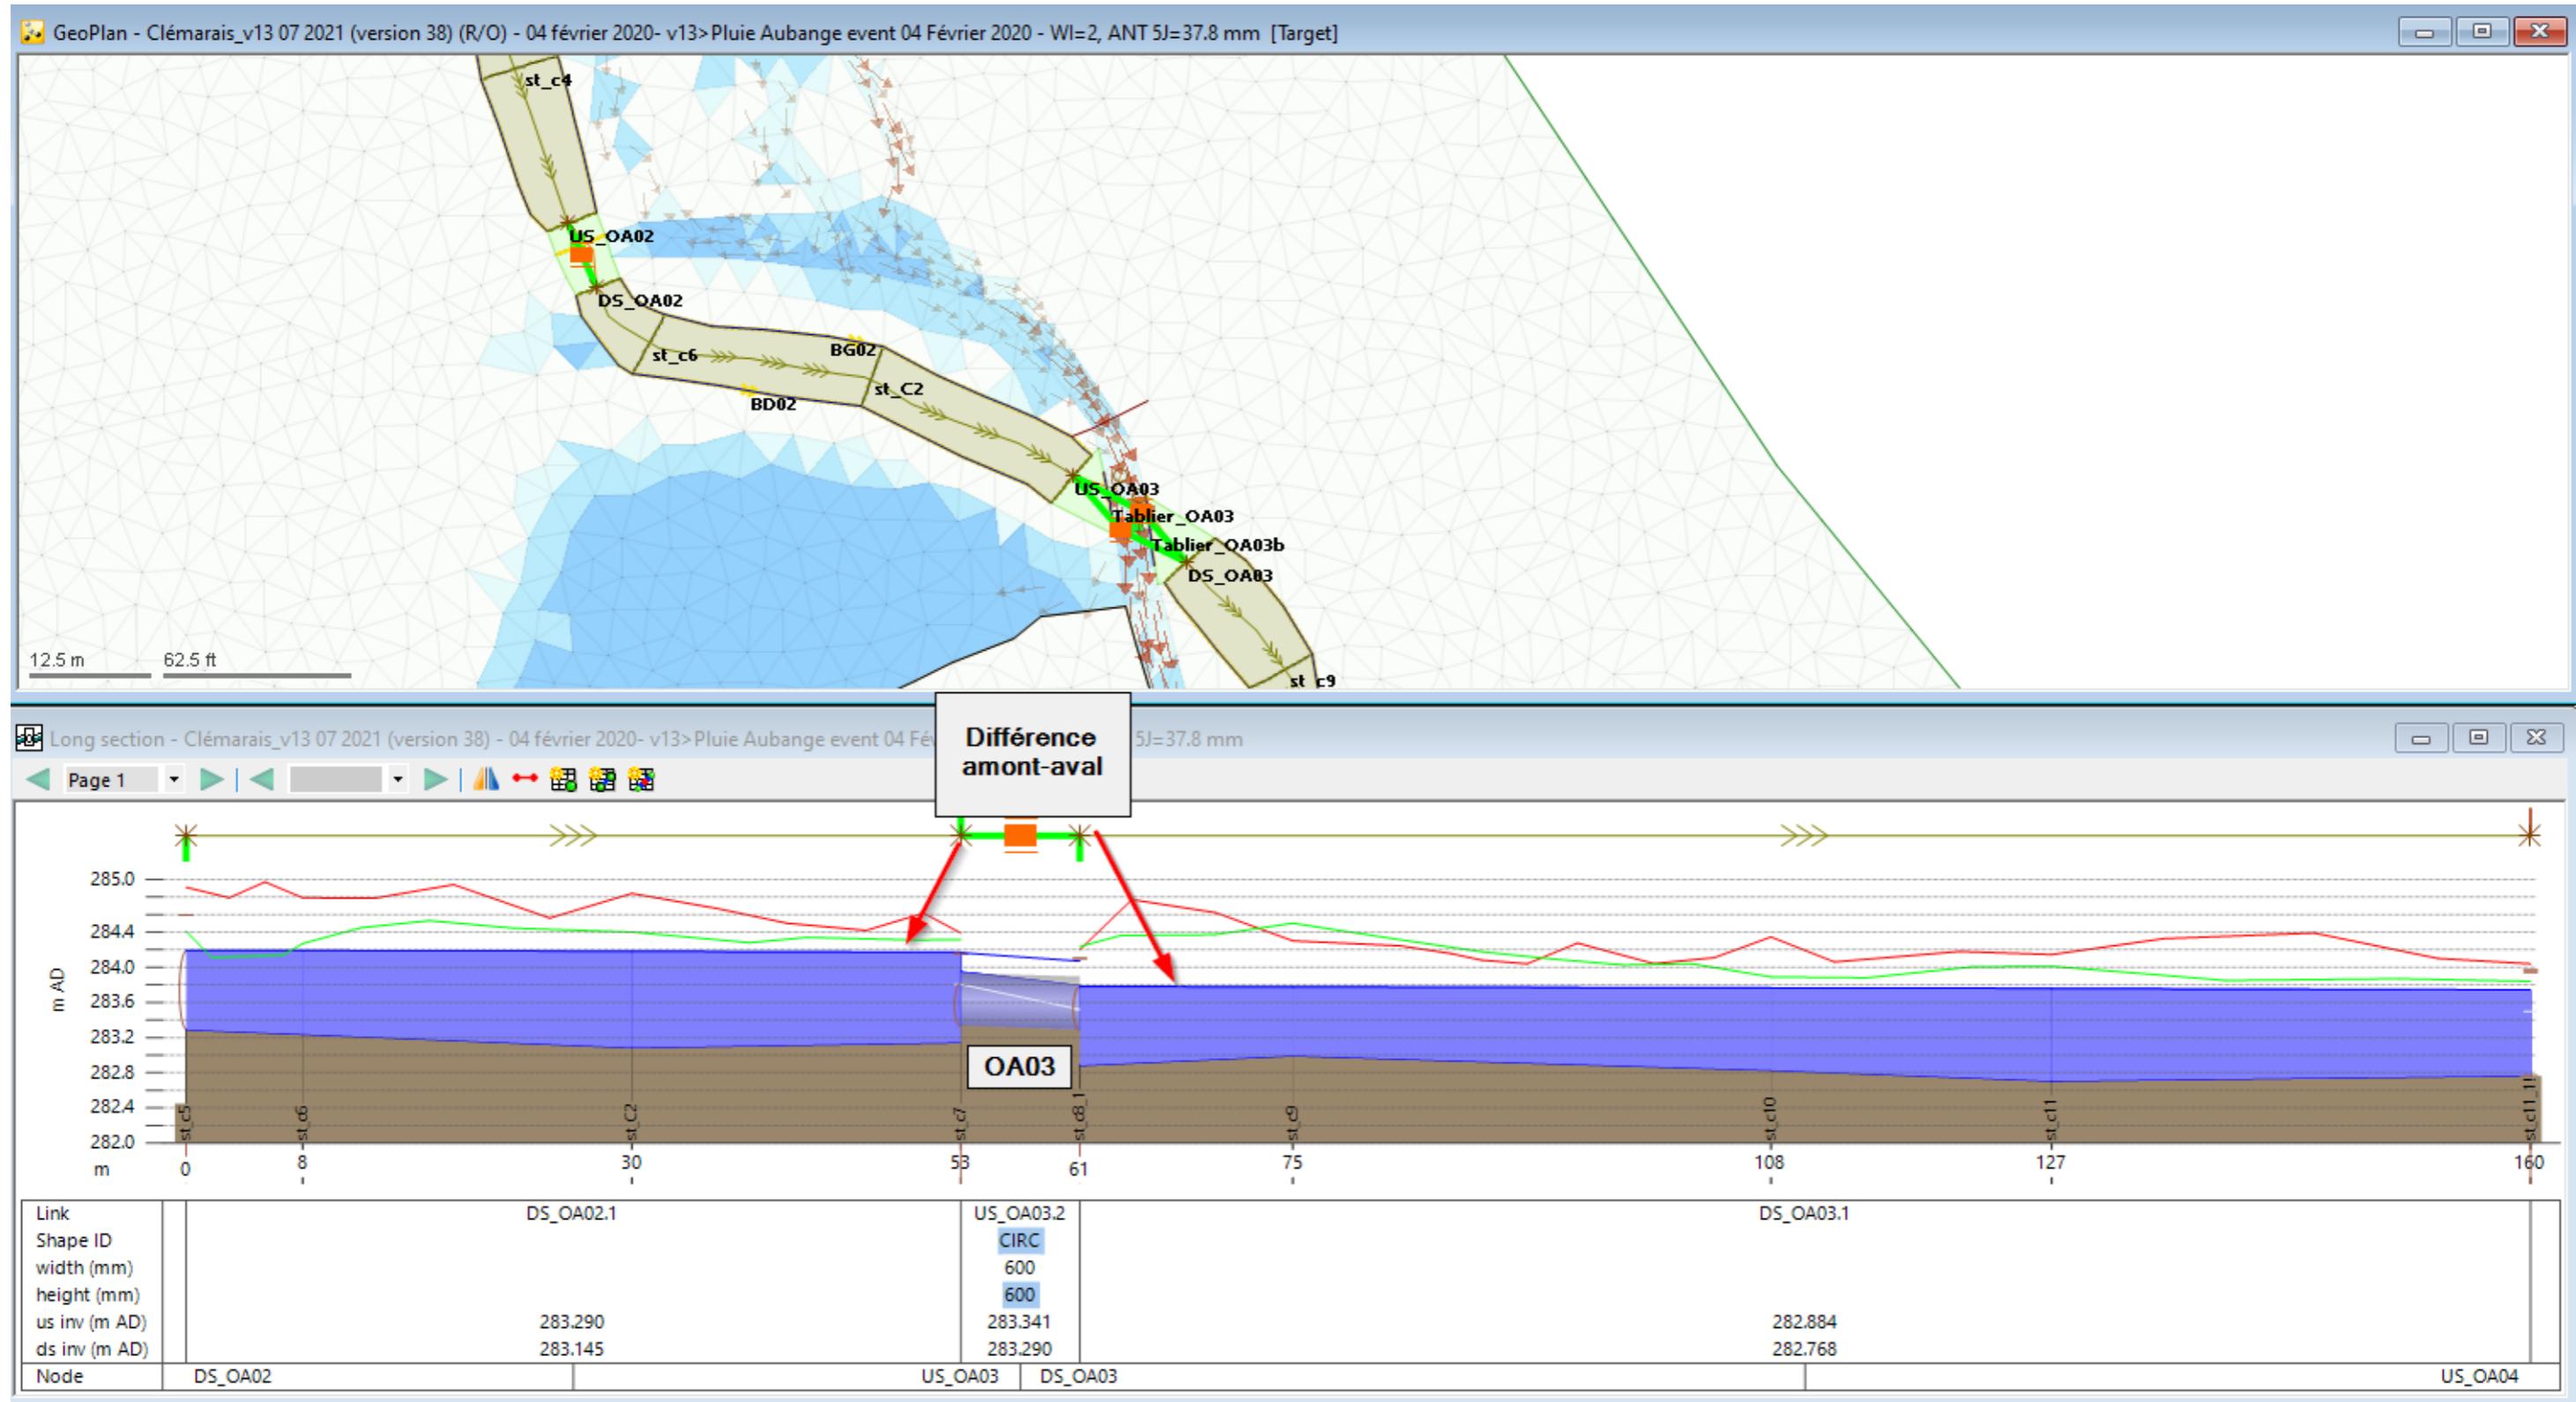
Figure 3-13 - Profil en long montrant la ligne d'eau au moment le plus critique de la simulation pour au droit de l'ouvrage OA03.

L'analyse des photos disponibles au niveau de l'ouvrage OA03 met aussi en évidence que l'eau sur le chemin de terre interagit aussi avec la rivière et repasse éventuellement vers le lit mineur à l'amont et à l'aval de l'ouvrage comme on peut le voir aussi sur la Figure 3-12. On remarque aussi sur la photo qu'il existe une différence perceptible de hauteur d'eau entre l'amont et l'aval de cette structure. Cela est également reproduit par le modèle comme présenté dans le profil en long repris à la Figure 3-13.

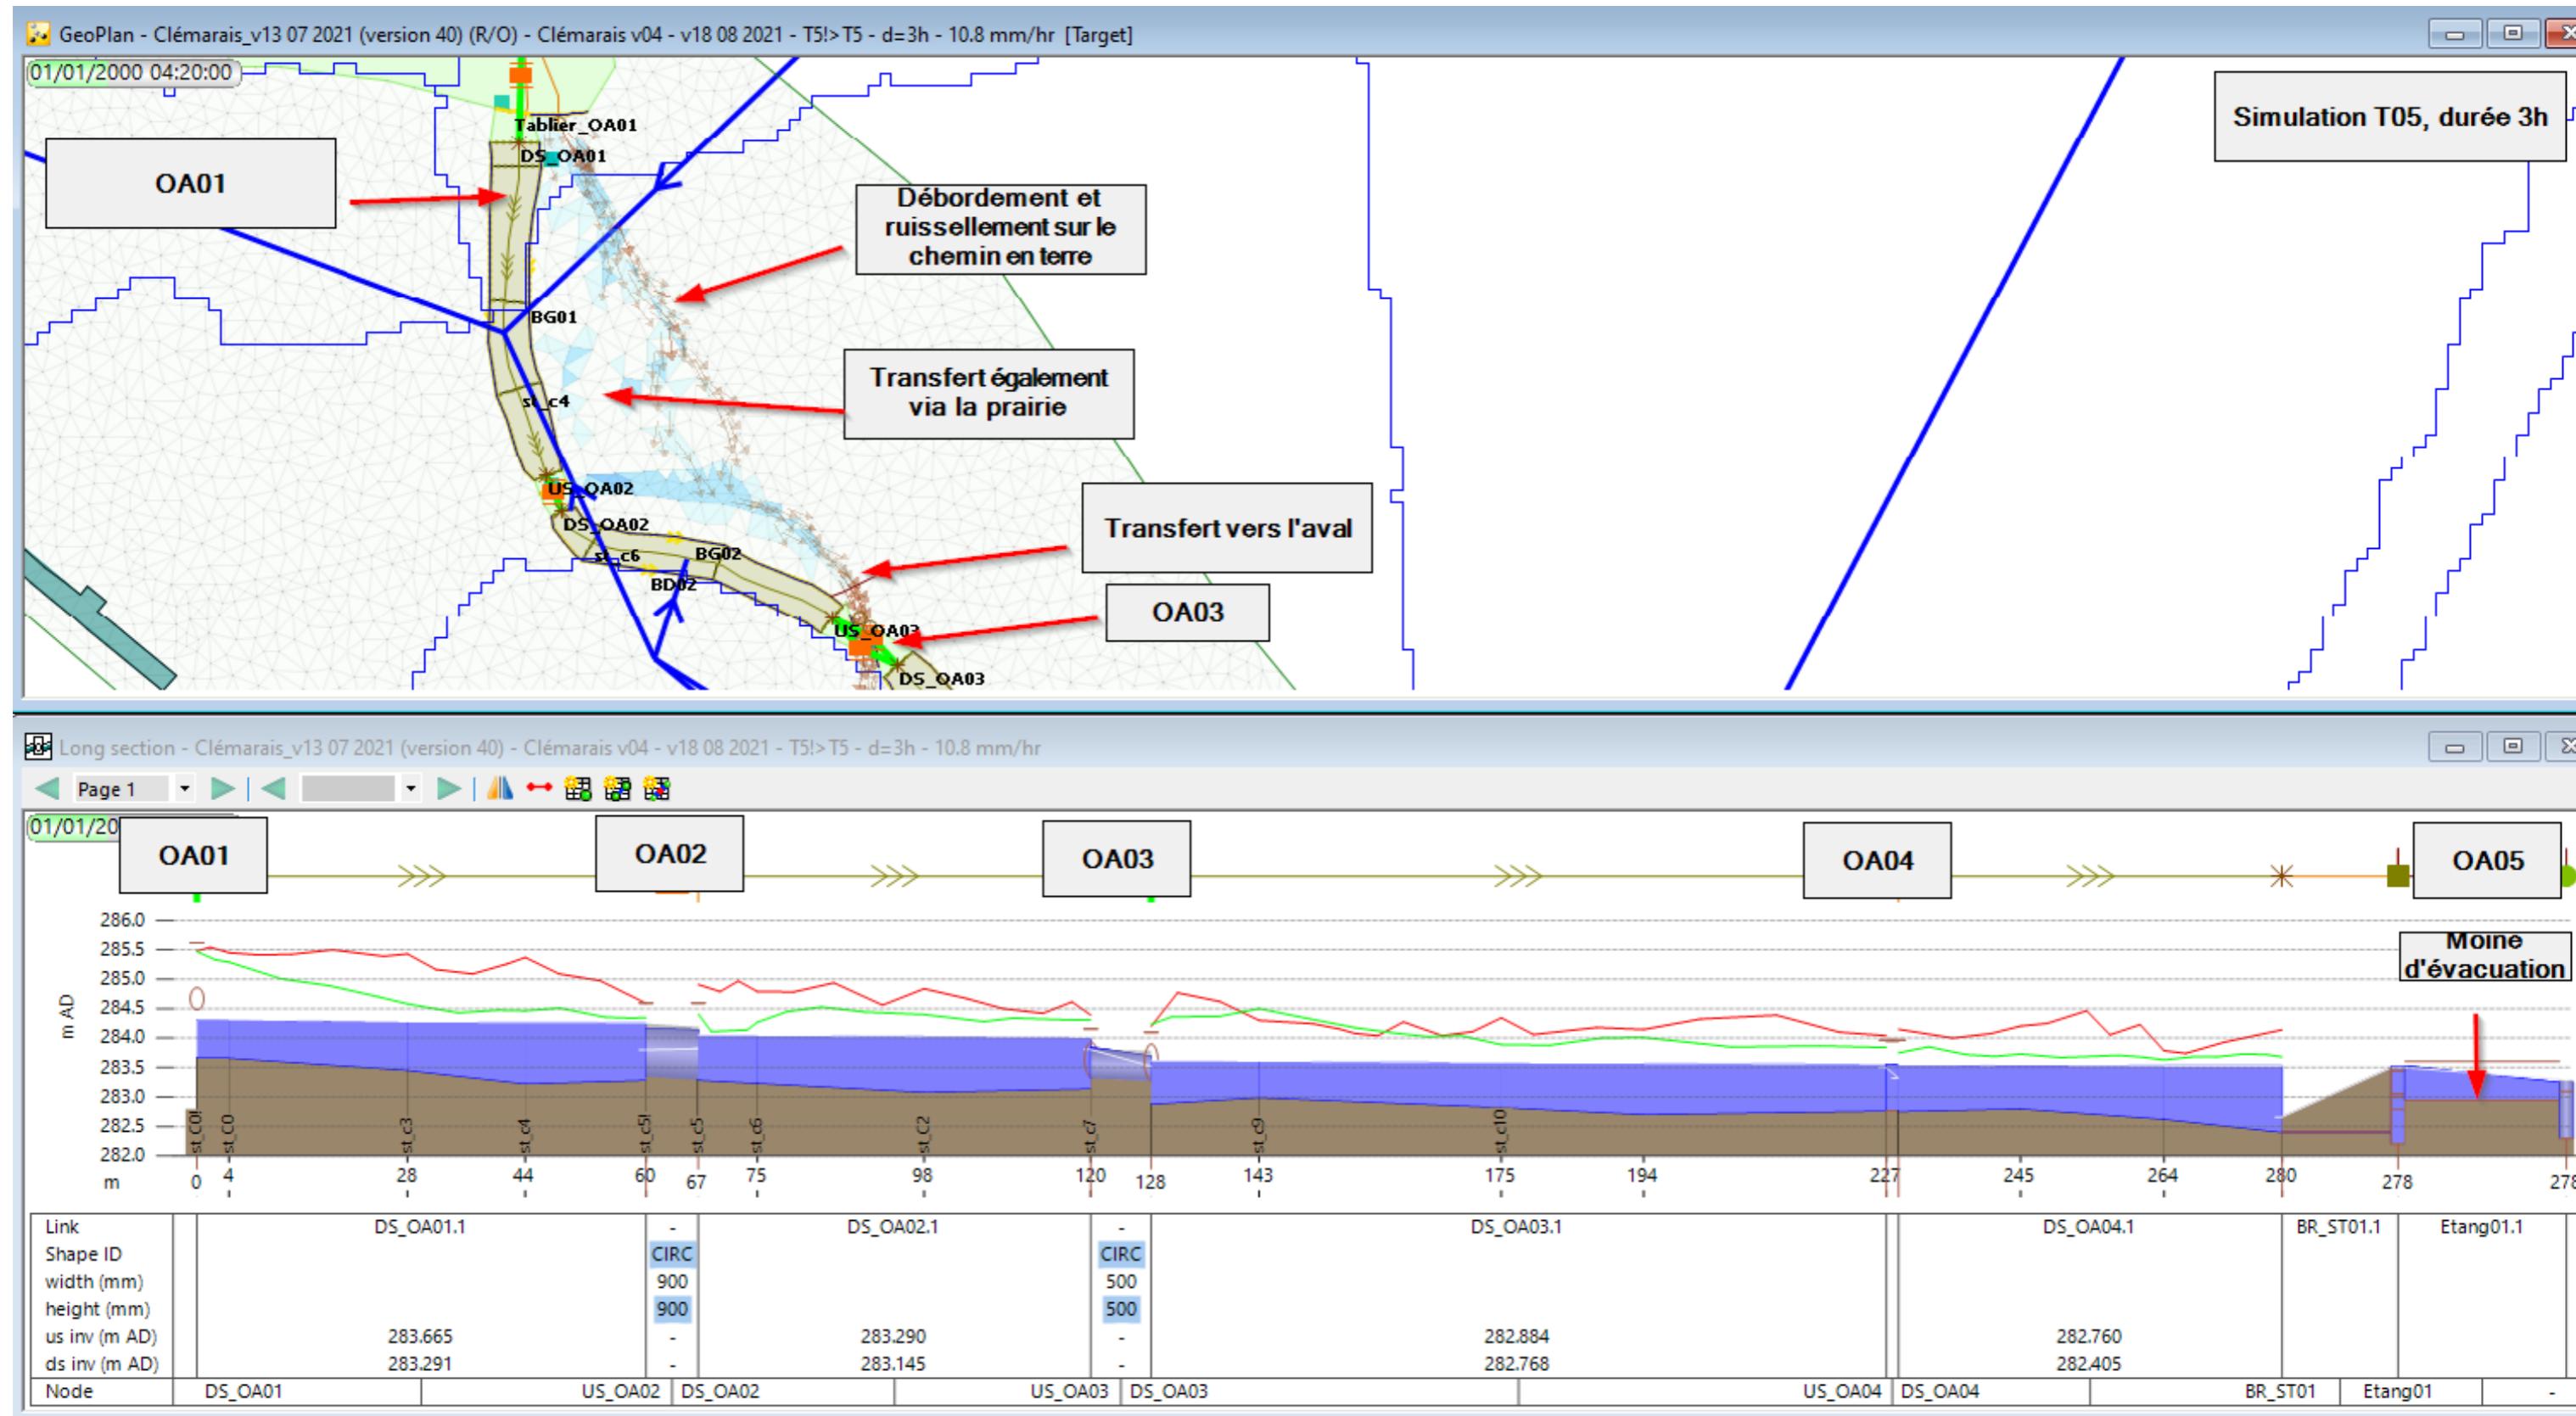
Figure 4-1 - Résultats de modélisation 2D et profil de la ligne d'eau lors des premiers débordements simulés de la parcelle agricole vers le chemin en terre pour l'état existant (simulation T05, durée 3h).

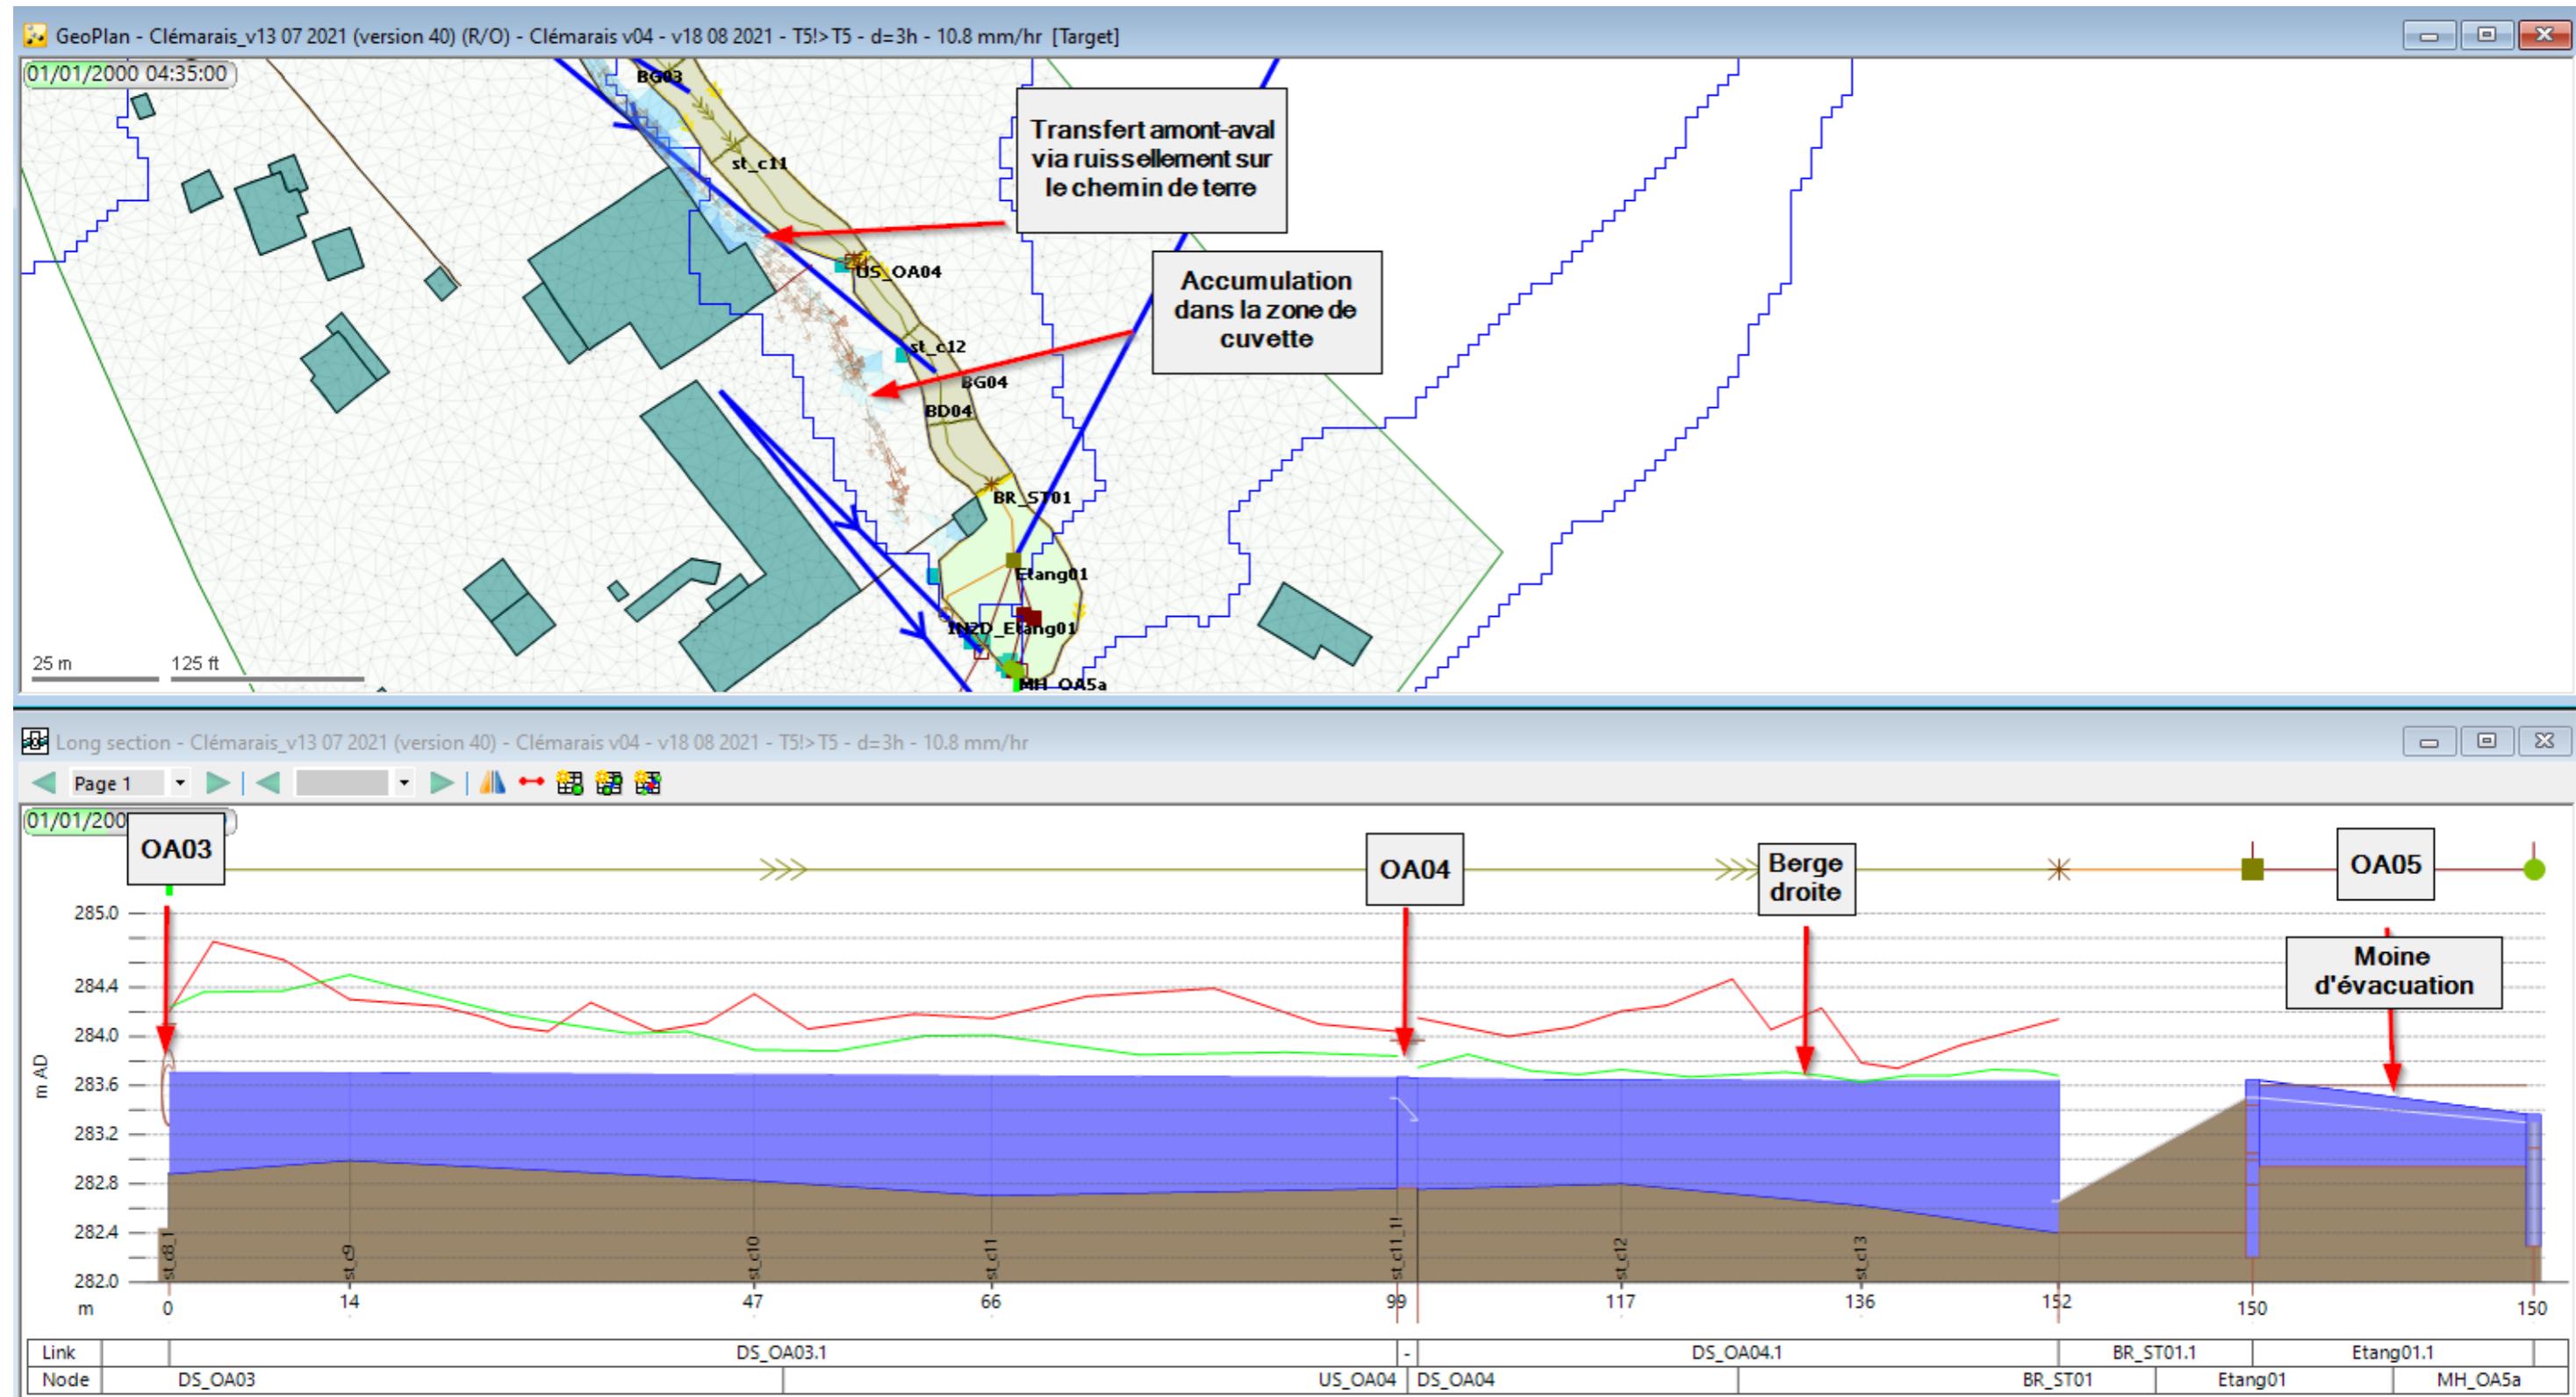
Figure 4-2 – Résultats de modélisation 2D et profil de la ligne d'eau au moment des premières inondations au niveau de la zone critique sur le parking de la cour intérieure pour l'état existant (simulation T05, durée 3h).

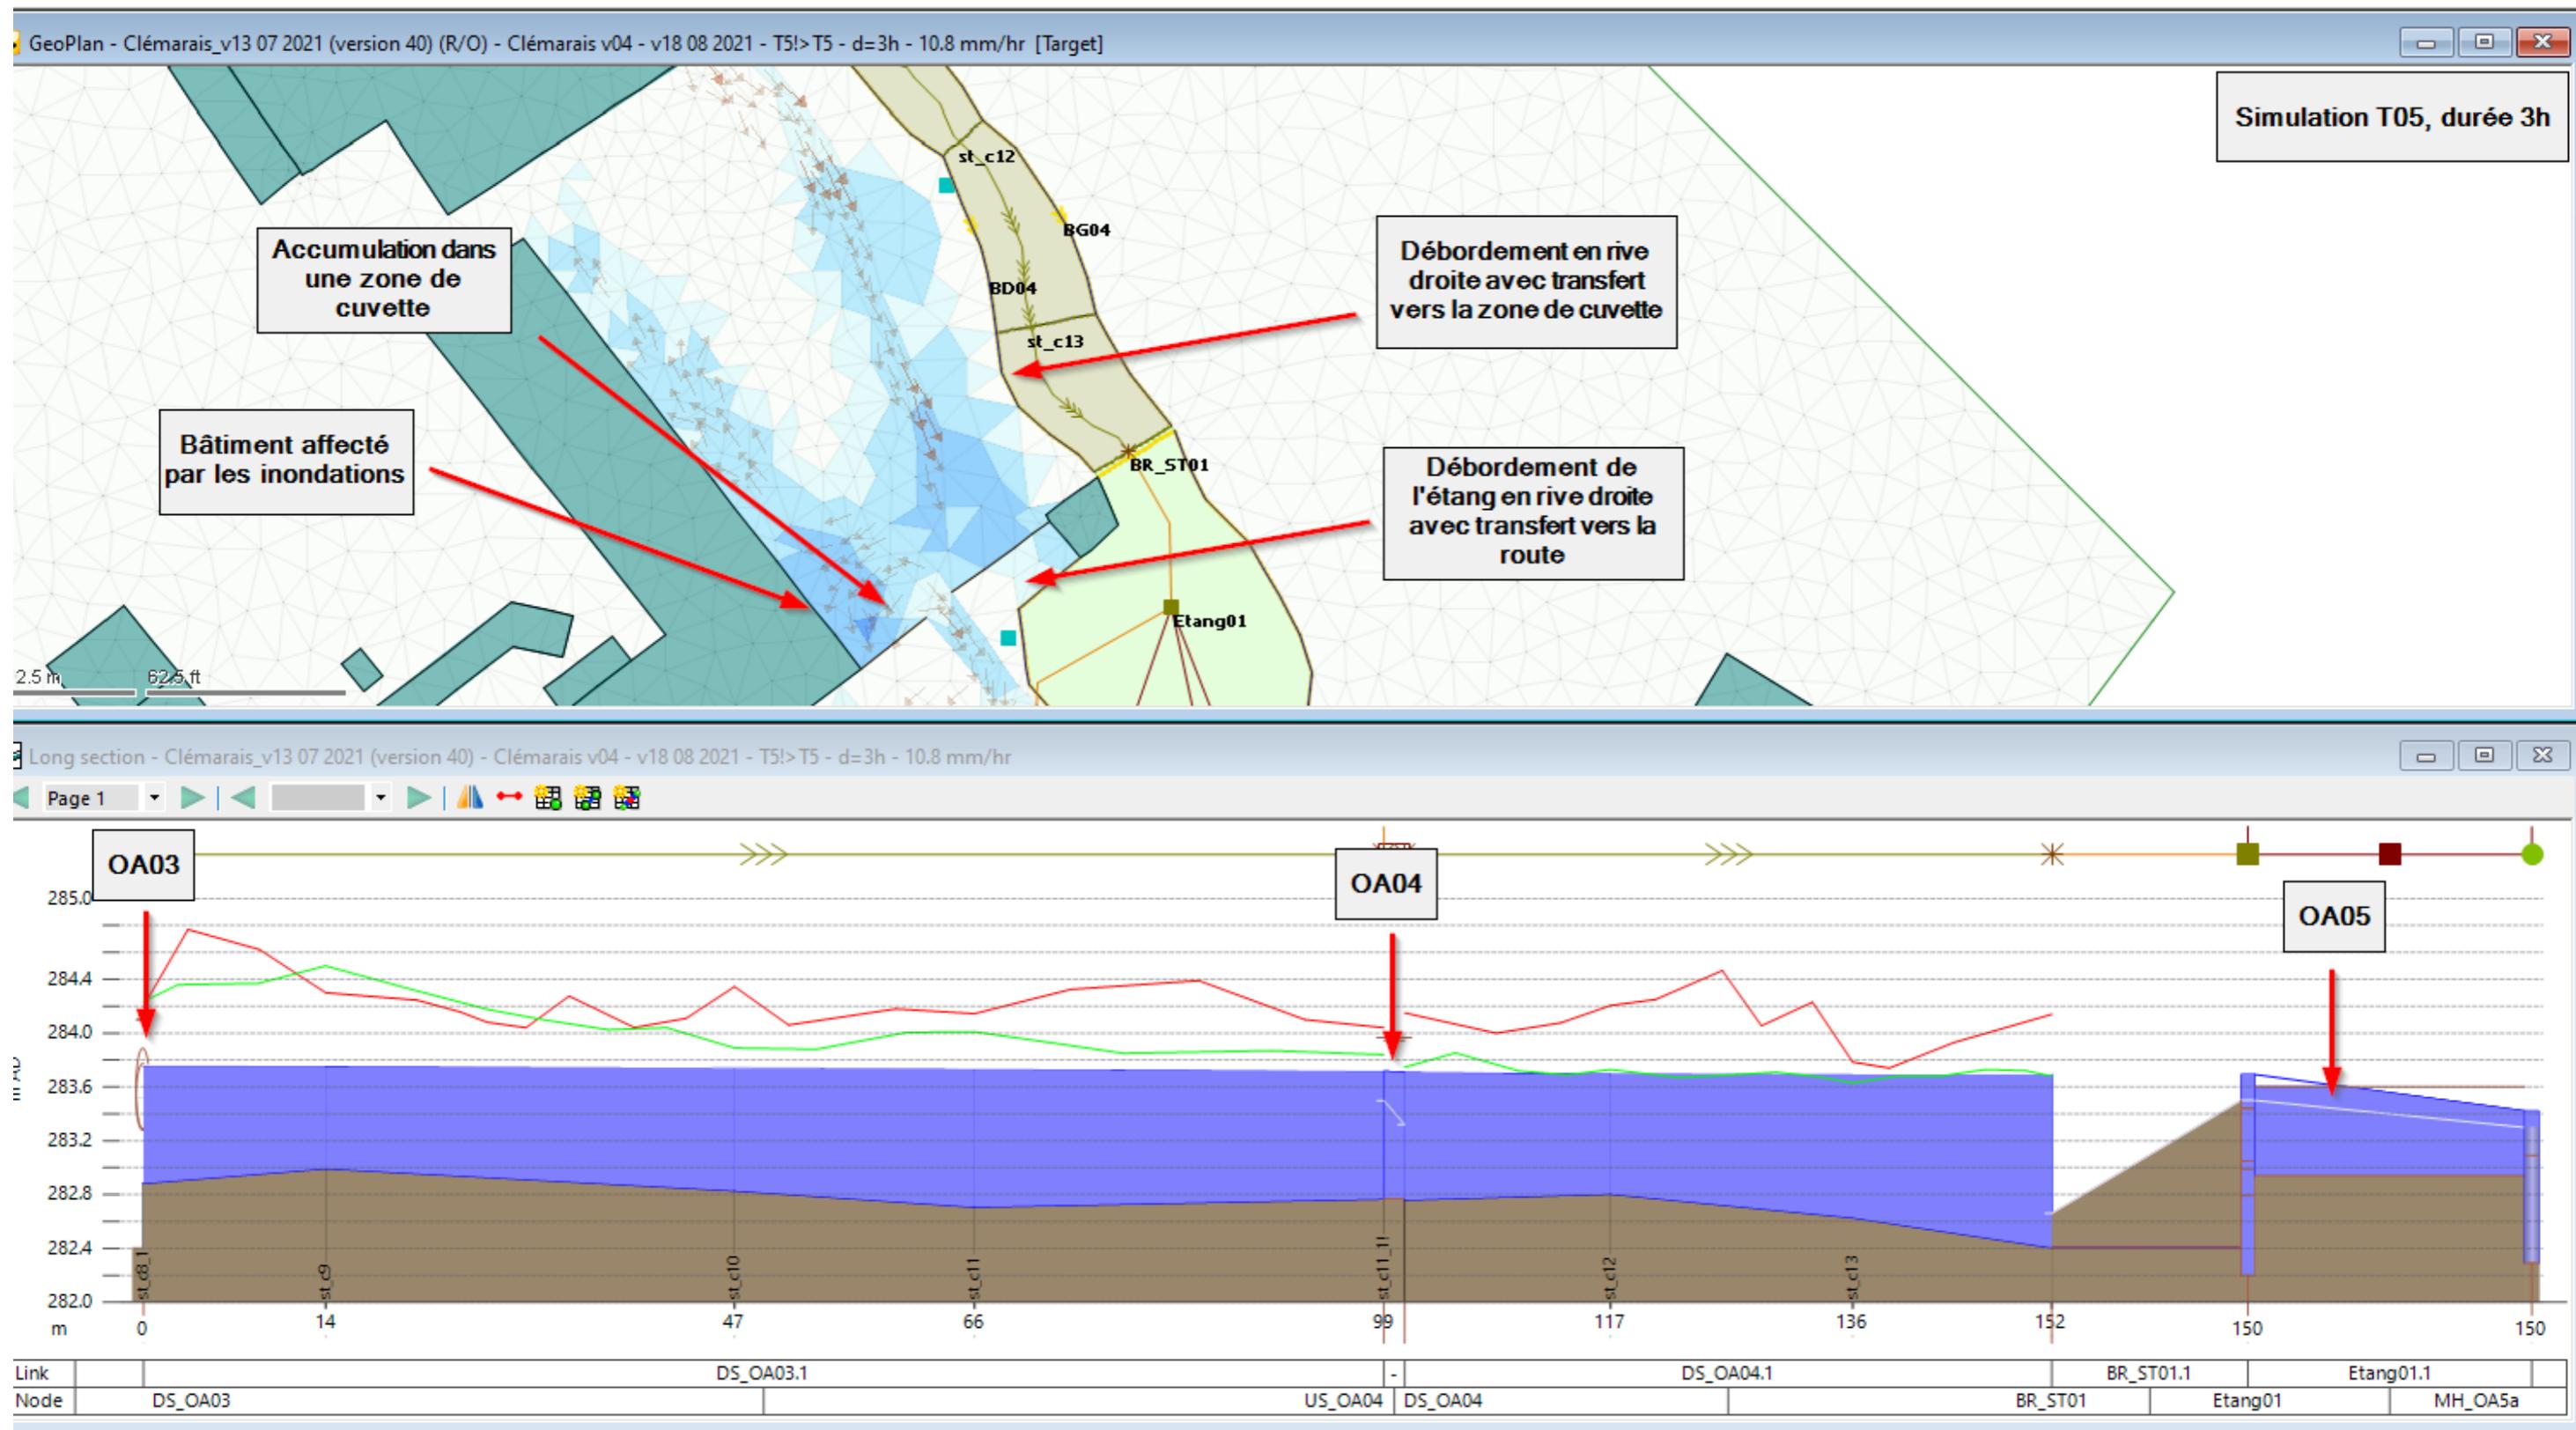
Figure 4-3 --Résultats de modélisation 2D et profil de la ligne d'eau au moment le plus critique au niveau de la zone critique sur le parking de la cour intérieure pour l'état existant (simulation T05, durée 3h).

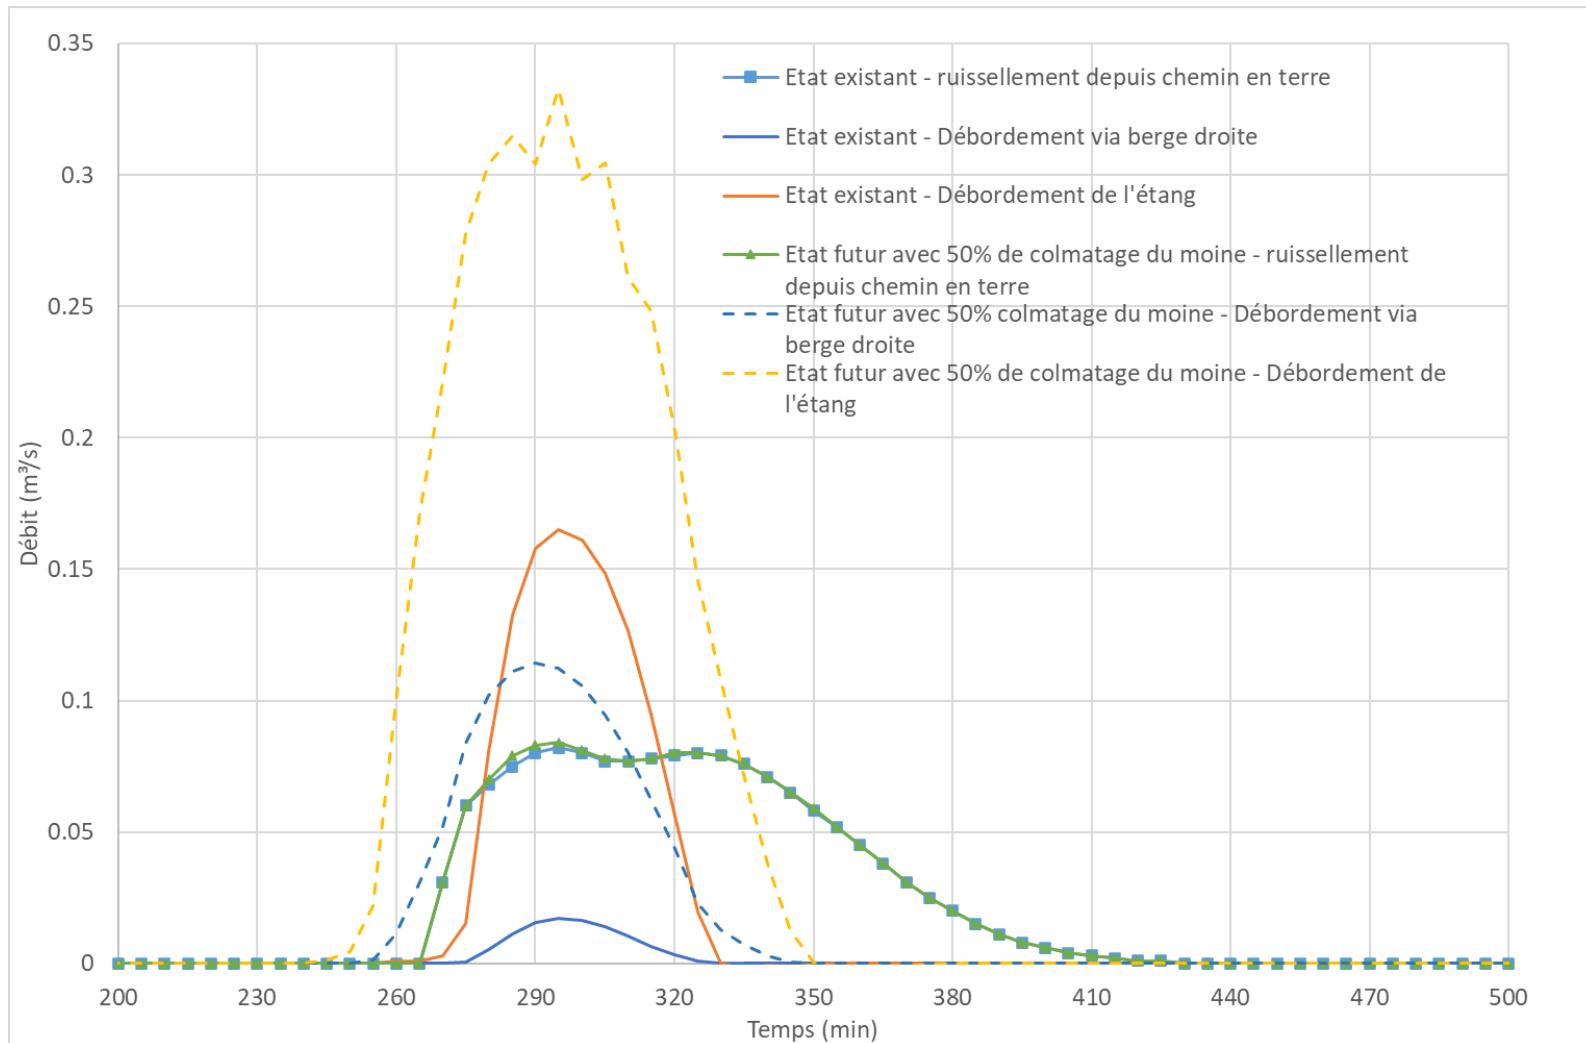
Figure 4-4 - Analyse des flux dans le lit majeur au droit de la zone critique du parking de la cour intérieure. Pluie en entrée de période de retour de 05 ans, durée 3h.

Etat existant	Scénario avec 50% colmatage
Ruissellement depuis chemin de terre	443	448
Débordement via berge droite	53	315
Débordement de l'étang	347	1122

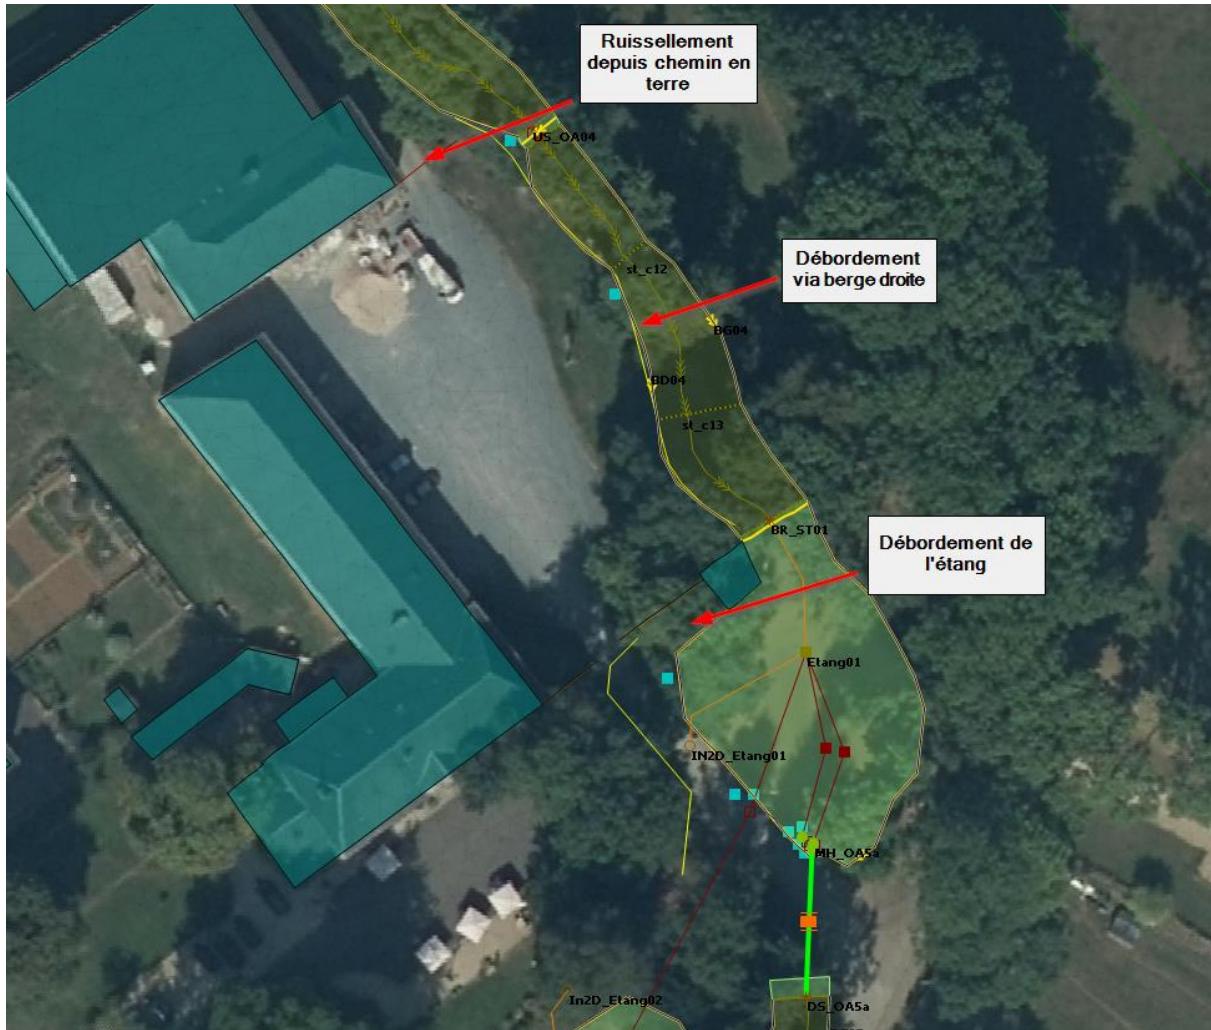
Figure 4-5- Flux dans le lit majeur au niveau de la zone critique du parking : ruissellement sur le chemin en terre, débordement du cours d'eau en rive droite entre l'ouvrage OA04 et la tour aux effraies, débordement de l'étang du côté droit près de la tour aux effraies avec passage sur la route.

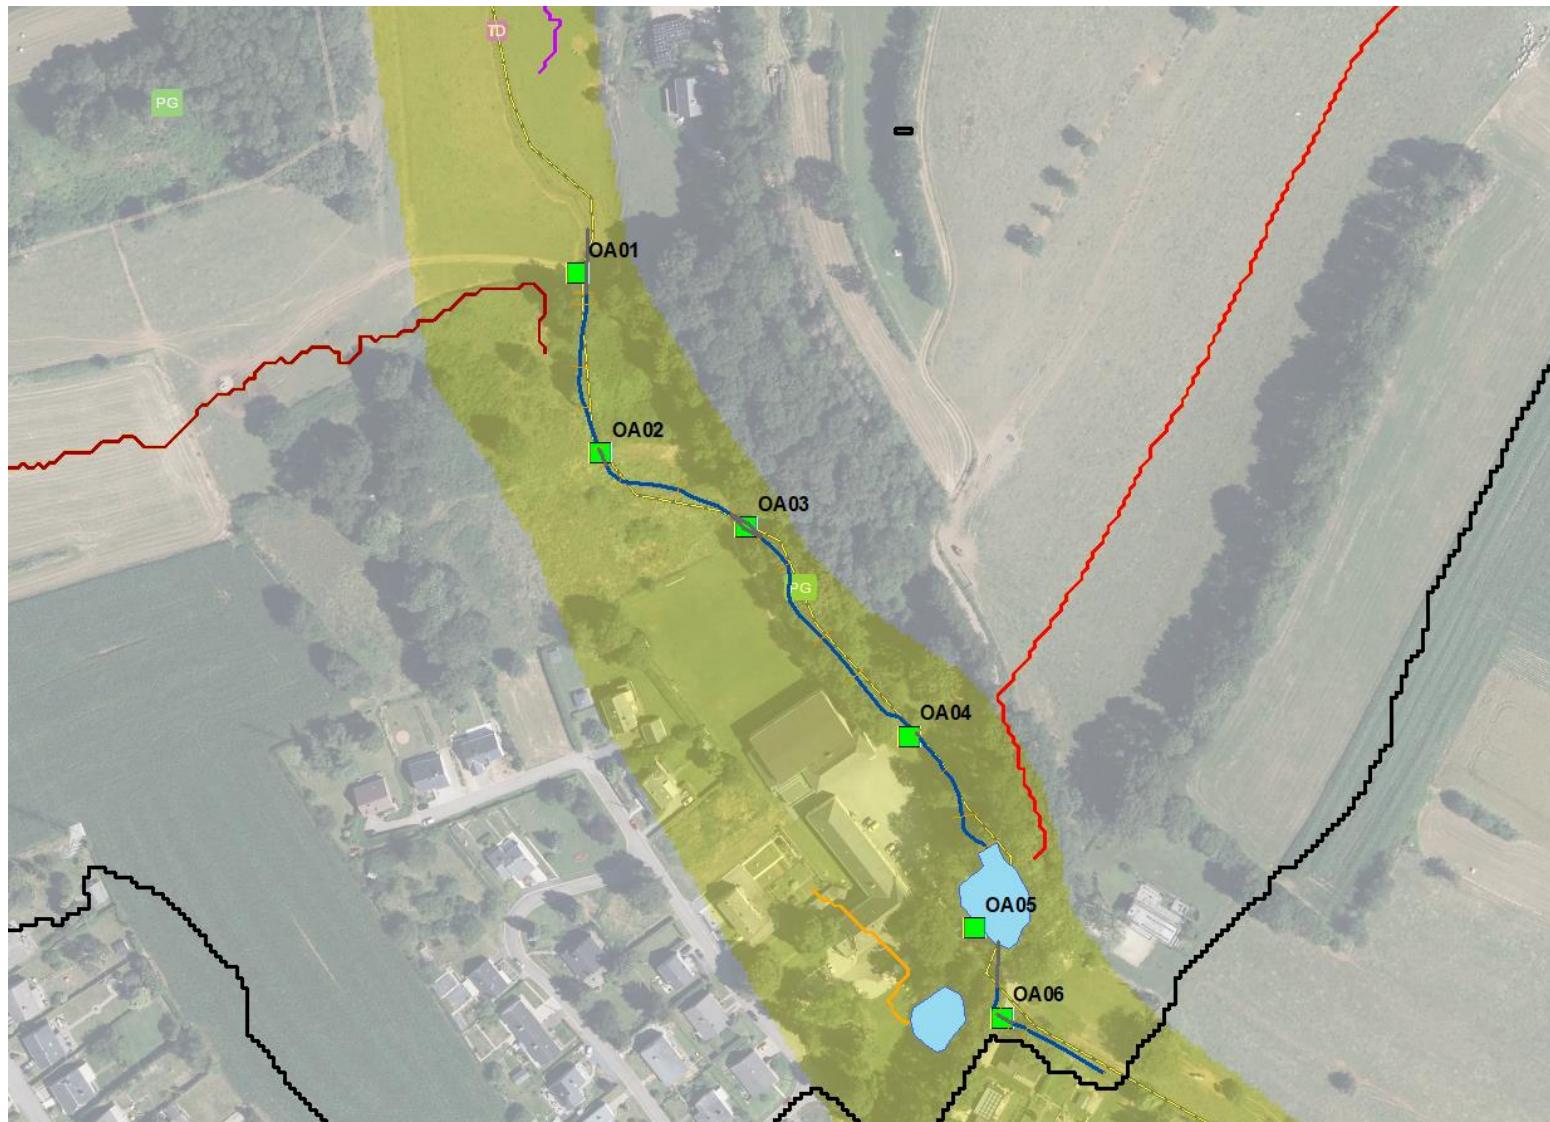
Figure 4-6 – Localisation des ouvrages présents sur la zone d'étude.
