Rapport

Modélisation hydrologique et hydraulique 1D-2D sur le ruisseau du Brüll au droit du site du Clémaraïs à Aubange

Novembre 2021

Pour :
Idelux EAU
Drève de l'Arc-en-Ciel, 98, 6700 Arlon

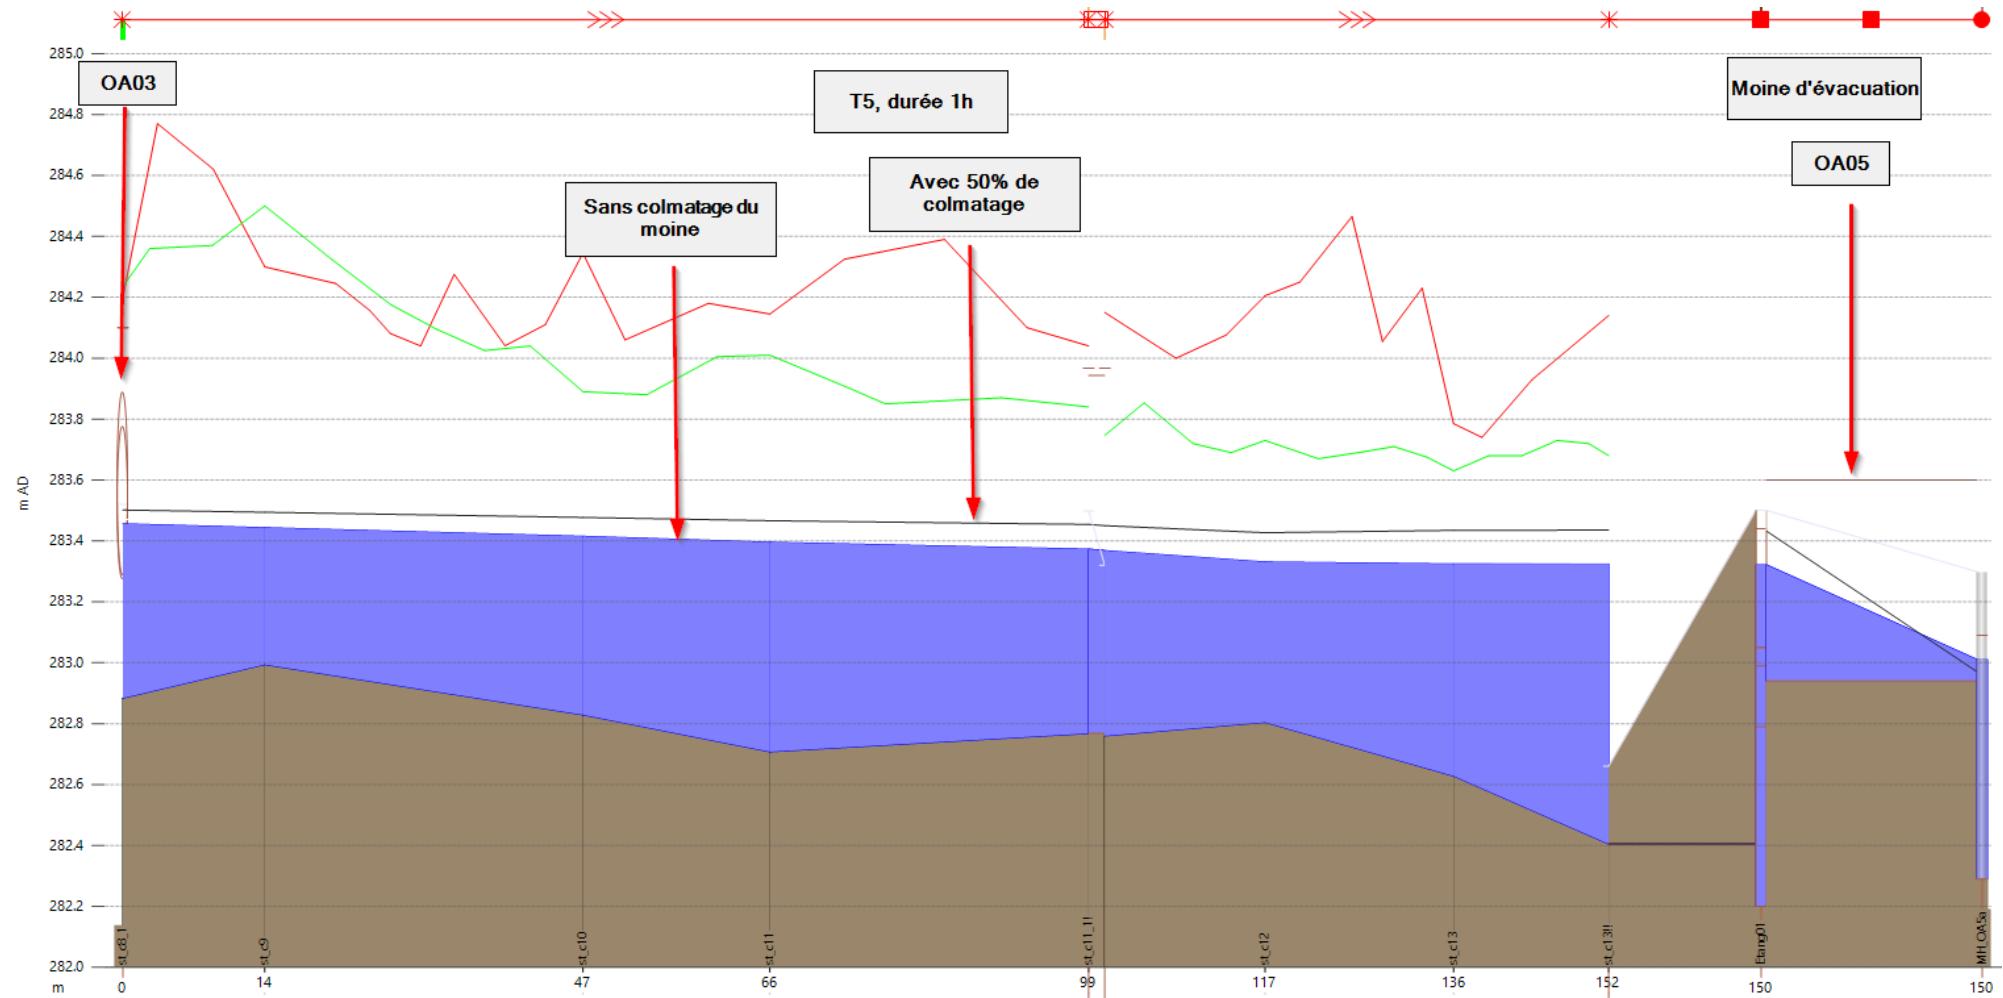
Figure 4-7 – Profil de la ligne d'eau au moment le plus critique de la simulation (période de retour de 05 ans, durée 1h) pour l'état existant (ligne bleue) et l'état futur (ligne noire) avec un colmatage du moine de 50%.

Le colmatage du moine d'évacuation aval a été mentionné à plusieurs reprises comme l'une des causes probables des problèmes d'inondations affectant le bâtiment de l'hostellerie. L'analyse des simulations montre un résultat plus contrasté mettant au contraire l'importance des contributions issues de l'amont du secteur qui semblent constituer le principal élément d'alimentation de la zone de cuvette.

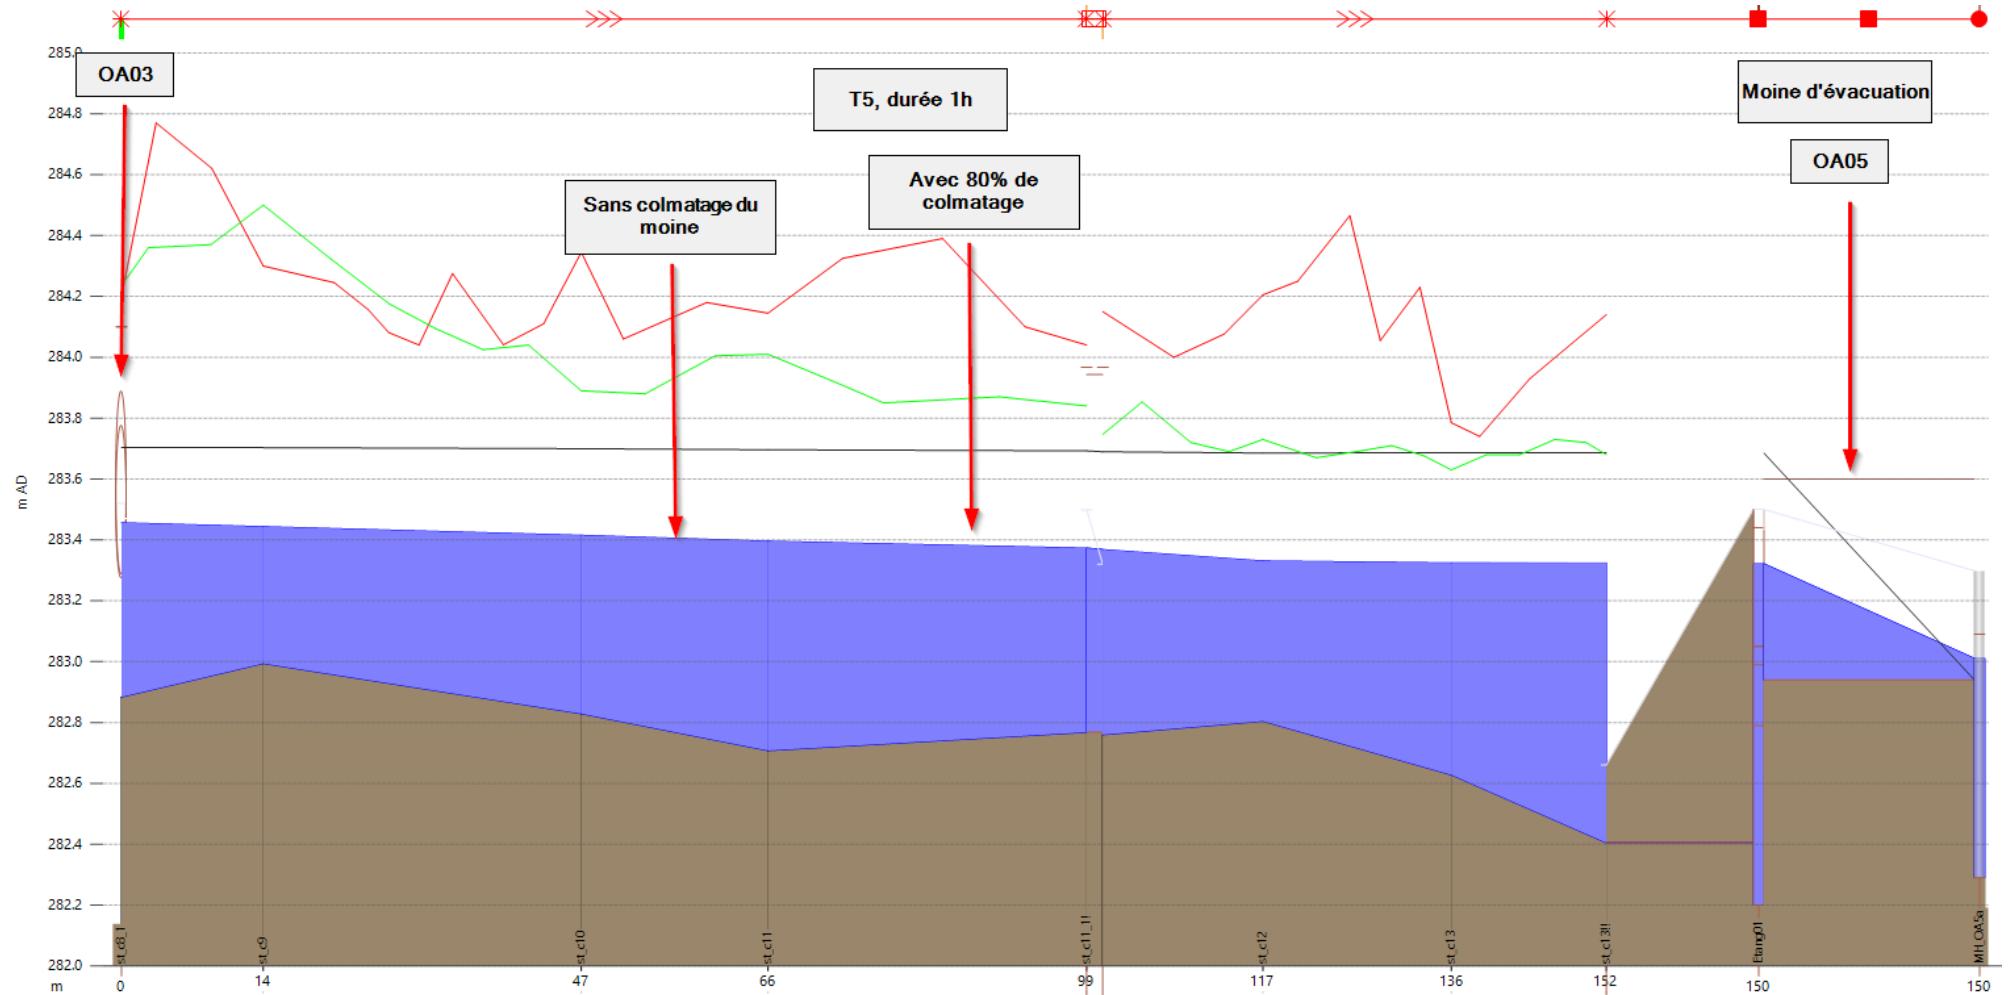
Figure 4-8 - Profil de la ligne d'eau au moment le plus critique de la simulation (période de retour de 05 ans, durée 1h) pour l'état existant (ligne bleue) et l'état futur (ligne noire) avec un colmatage du moine de 80%.

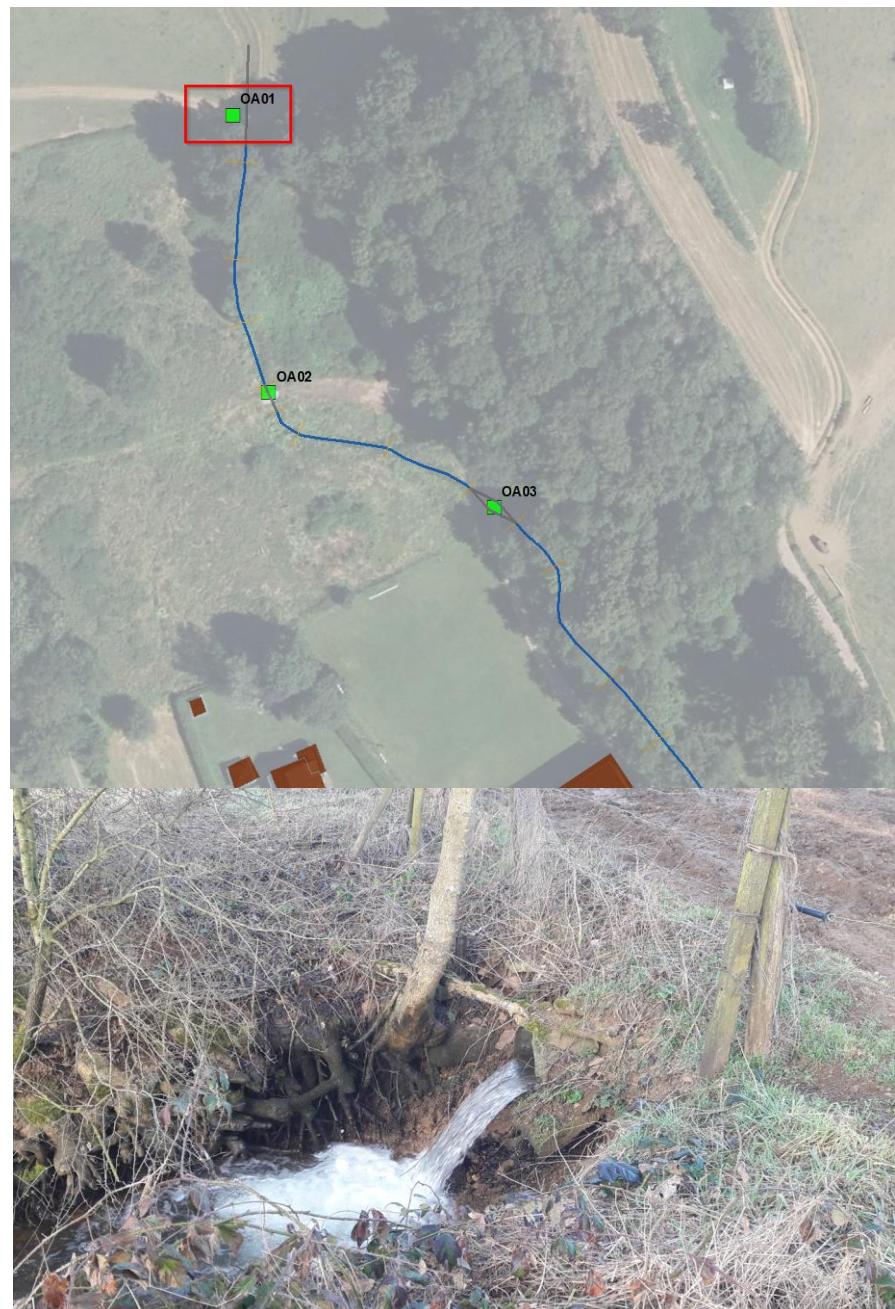
Figure 5-1-Localisation et vue sur l'ouvrage OA01 limitant la capacité d'écoulement à l'amont du secteur d'étude.

L'augmentation de la capacité de l'ouvrage passe par la pose d'un nouveau pertuis de dimension suffisante pour éviter les transferts latéraux vers le chemin de terre. La dimension du nouveau pertuis doit être d'au moins 1 m² si l'on se base sur la capacité du cours d'eau à l'aval. Cependant, cette valeur doit être portée à une valeur supérieure dans le cas de la mise en place d'une Zone d'Immersion Temporaire (ZIT). En effet dans l'optique de cette solution se combinant à la reprise de l'ouvrage OA01 (voir par après dans le rapport), le pertuis doit pouvoir absorber la somme du débit de fuite du futur ouvrage mais aussi le débit de surverse qui pourrait être occasionné en cas de forte crue quand la ZIT ne pourra pas tamponner l'ensemble du débit qui arriverait à l'amont de la zone. Nous proposons pour autant la pose d'un pertuis rectangulaire avec une aire de passage d'environ 2 m² qui pourrait être posé préalablement à la mise en place de la ZIT.

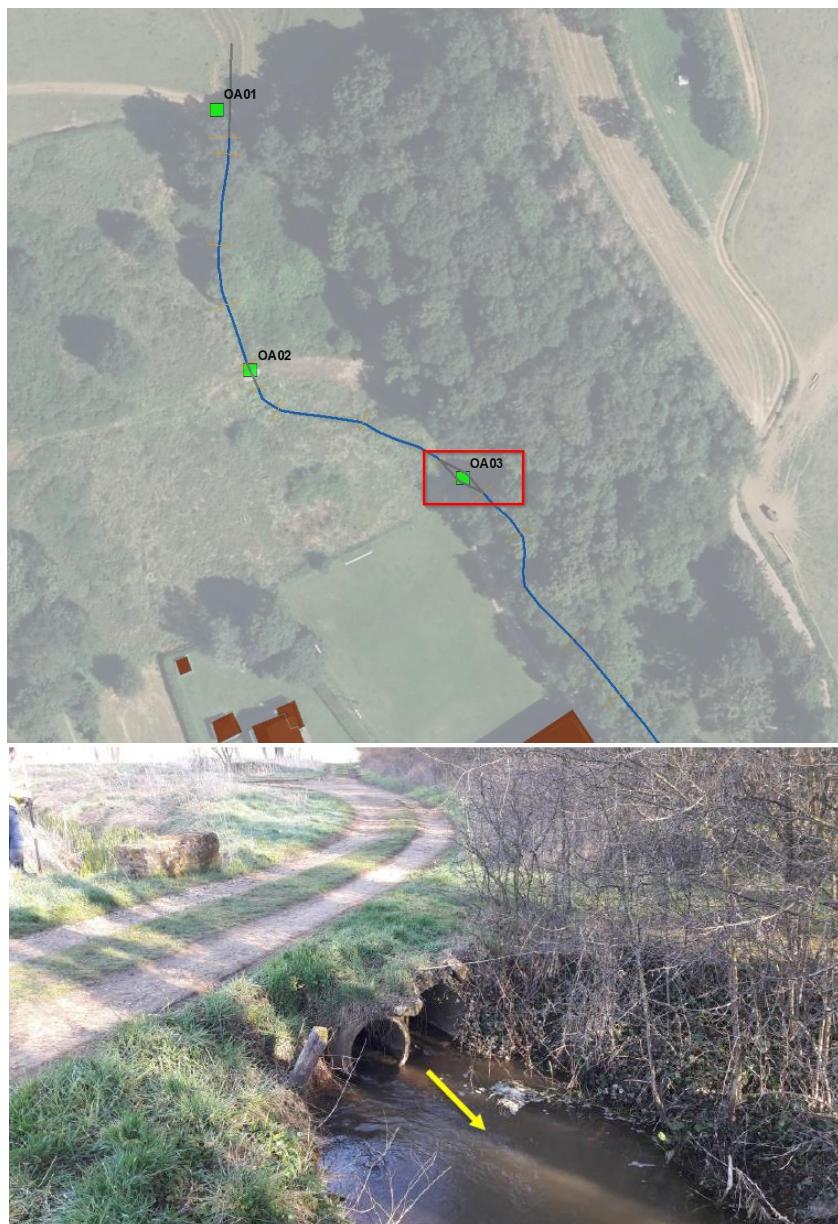
Figure 5-2- Localisation et vue sur l'ouvrage OA03.

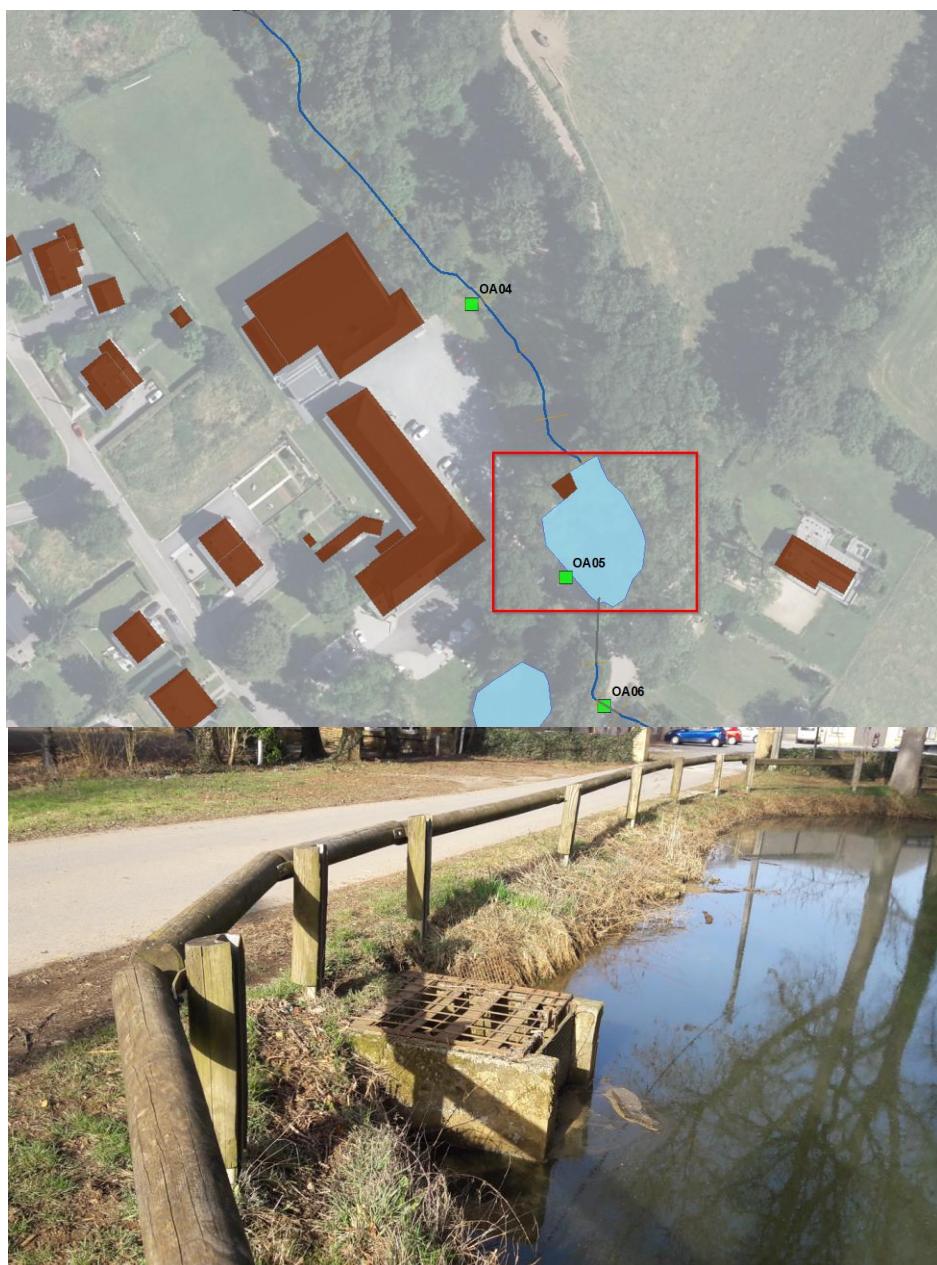
Figure 5-3- Localisation et vue sur l'ouvrage OA05 régulant le débit de sortie de l'étang.

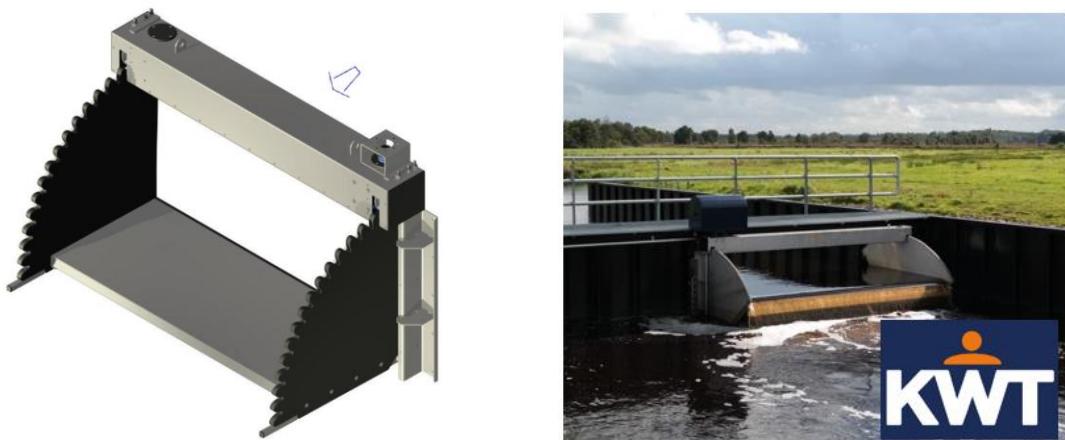
Figure 5-4- Vanne de régulation automatique - marque KWT.

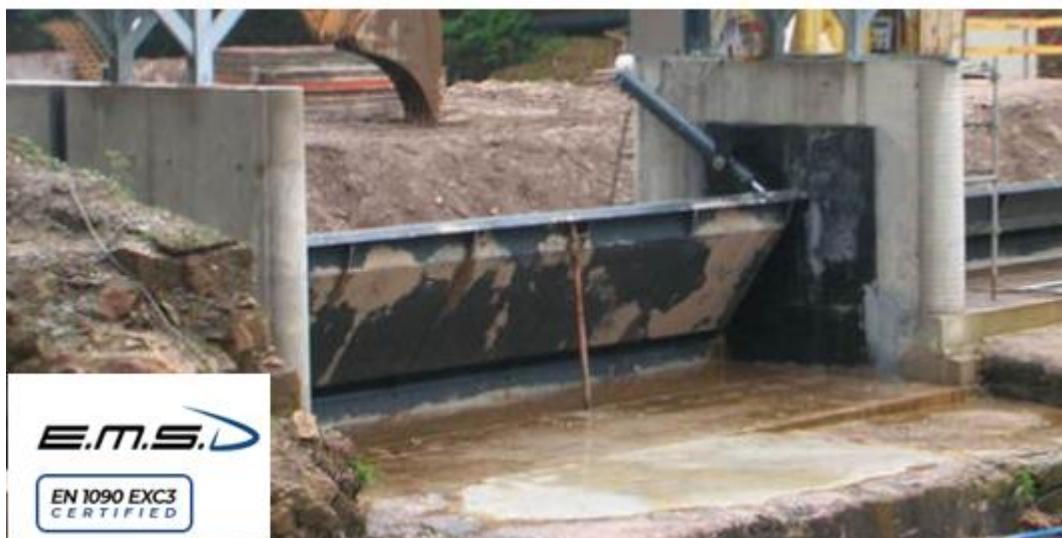
Figure 5-5 – Vanne de régulation automatique avec actionneur hydraulique – source : société EMSD-métal

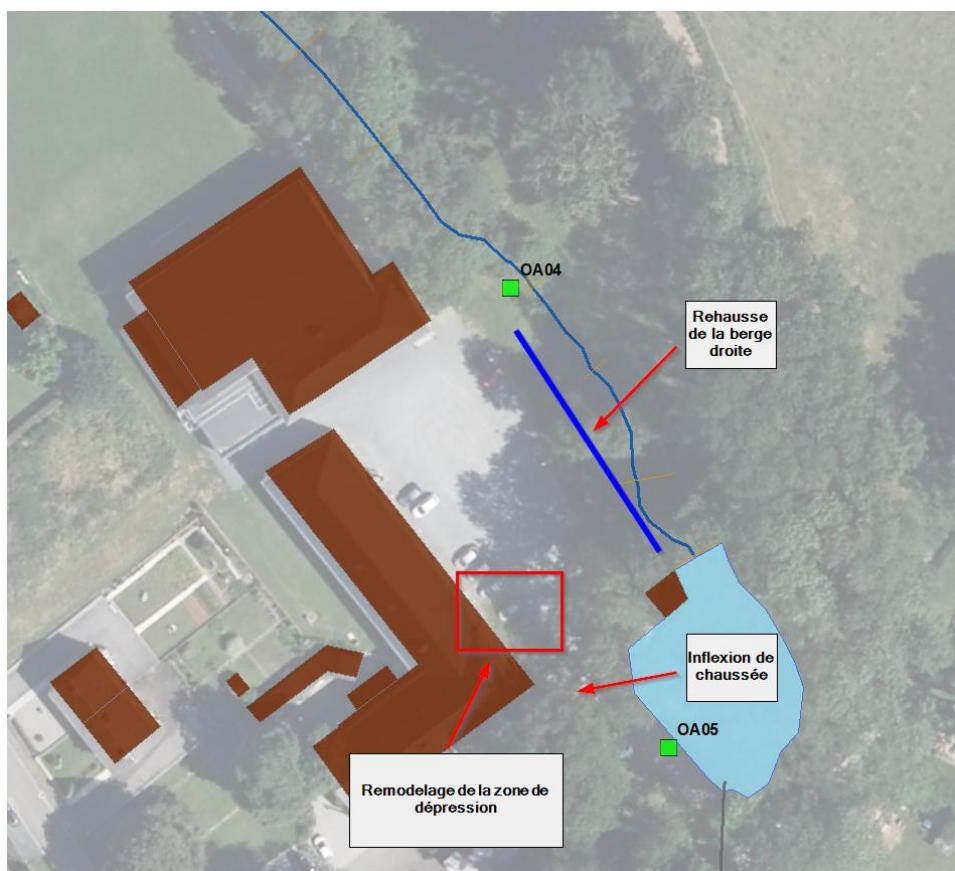
Figure 5-6-Localisation des mesures d'hydraulique douce.

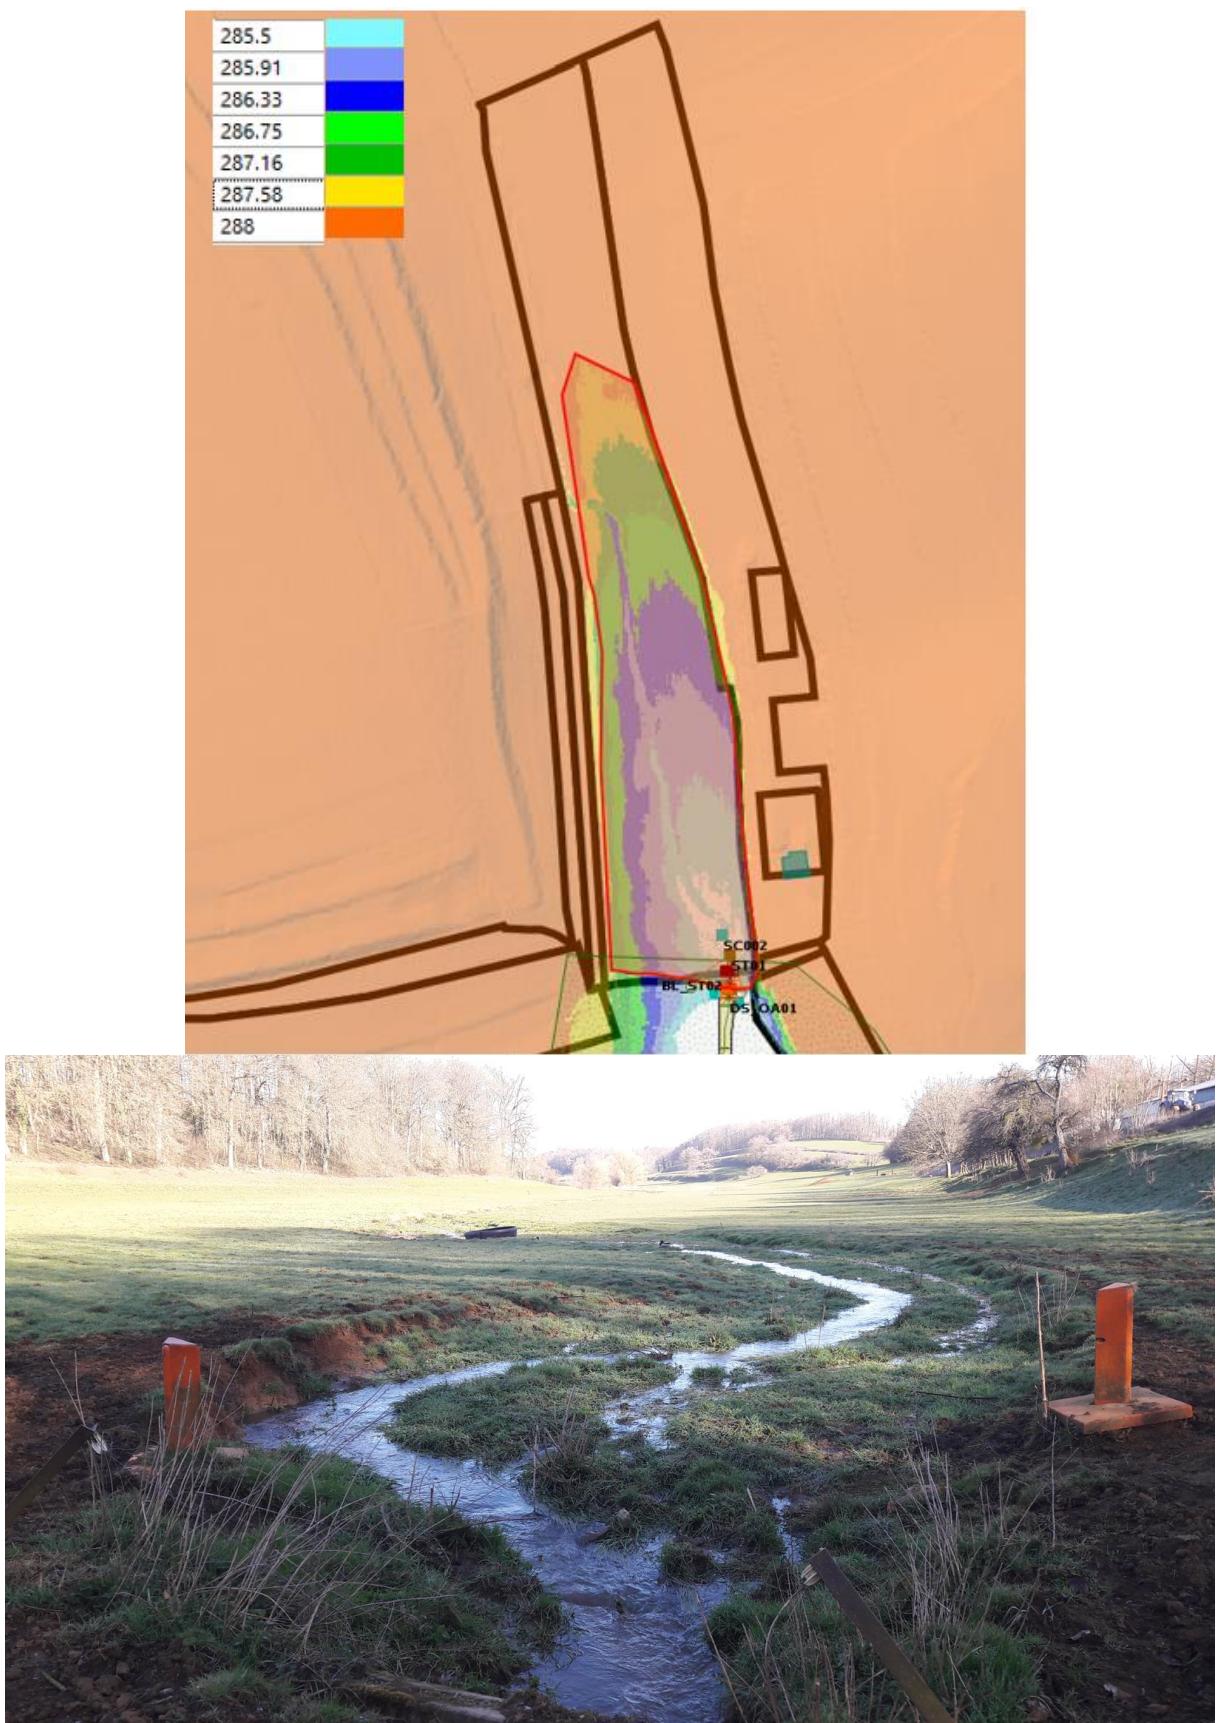
Figure 5-7- Localisation de la zone de mise en œuvre d'une zone d'immersion temporaire. Les niveaux repris dans la carte du haut sont en mDNG.

L'analyse de faisabilité relative à la mise en place de cette ZIT en fonction du débit amont, de valeurs de débit de fuite qui seraient appliquées en sortie de la ZIT et du stockage disponible dans la ZIT montre qu'elle peut absorber une crue de une période de retour de 25 ans (bassin versant amont représentant 75% des apports à Clémarais) avec les paramètres de pré-dimensionnement suivants :

- Débit de fuite de 0.6 m³/s ;
- Déversoir de sécurité à un niveau de 287.2 mDNG et largeur 20 m ;
- Digue de protection à un niveau de 287.5 mDNG et largeur 20 m.

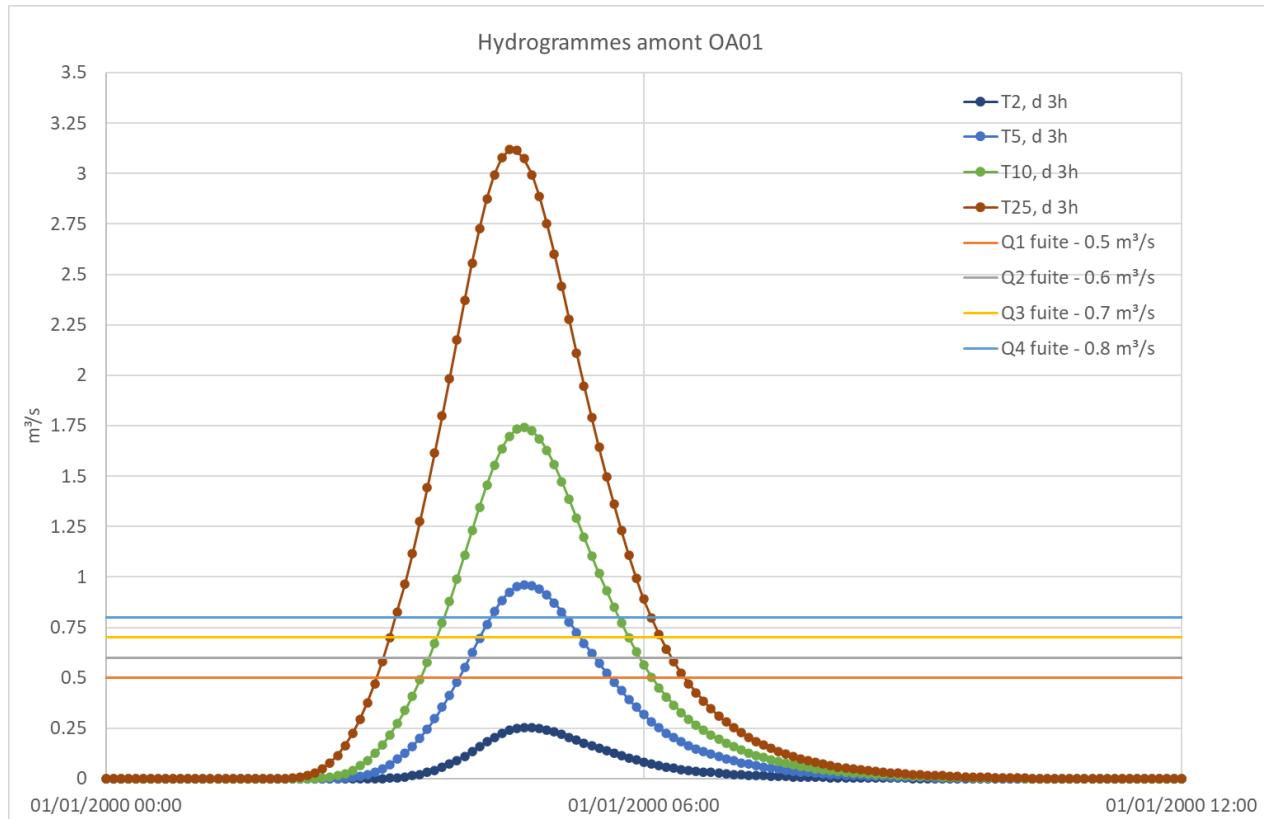
Figure 5-8- Hydrogrammes de crues pour des périodes de retour de 2 ans, 5 ans, 10 ans et 25 ans pour la durée la plus critique de 3h à l'amont de l'ouvrage OA01.

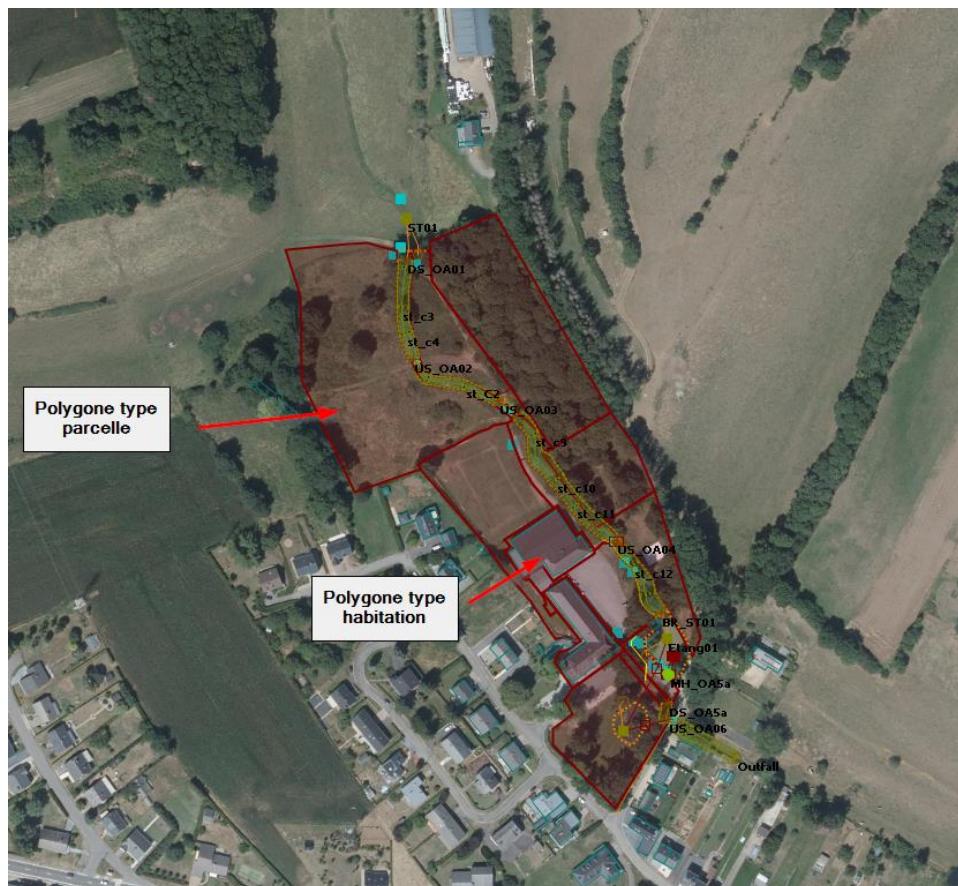
Figure 5-9- Polygones parcelle ou habitation utilisés pour la détermination du facteur de risque.

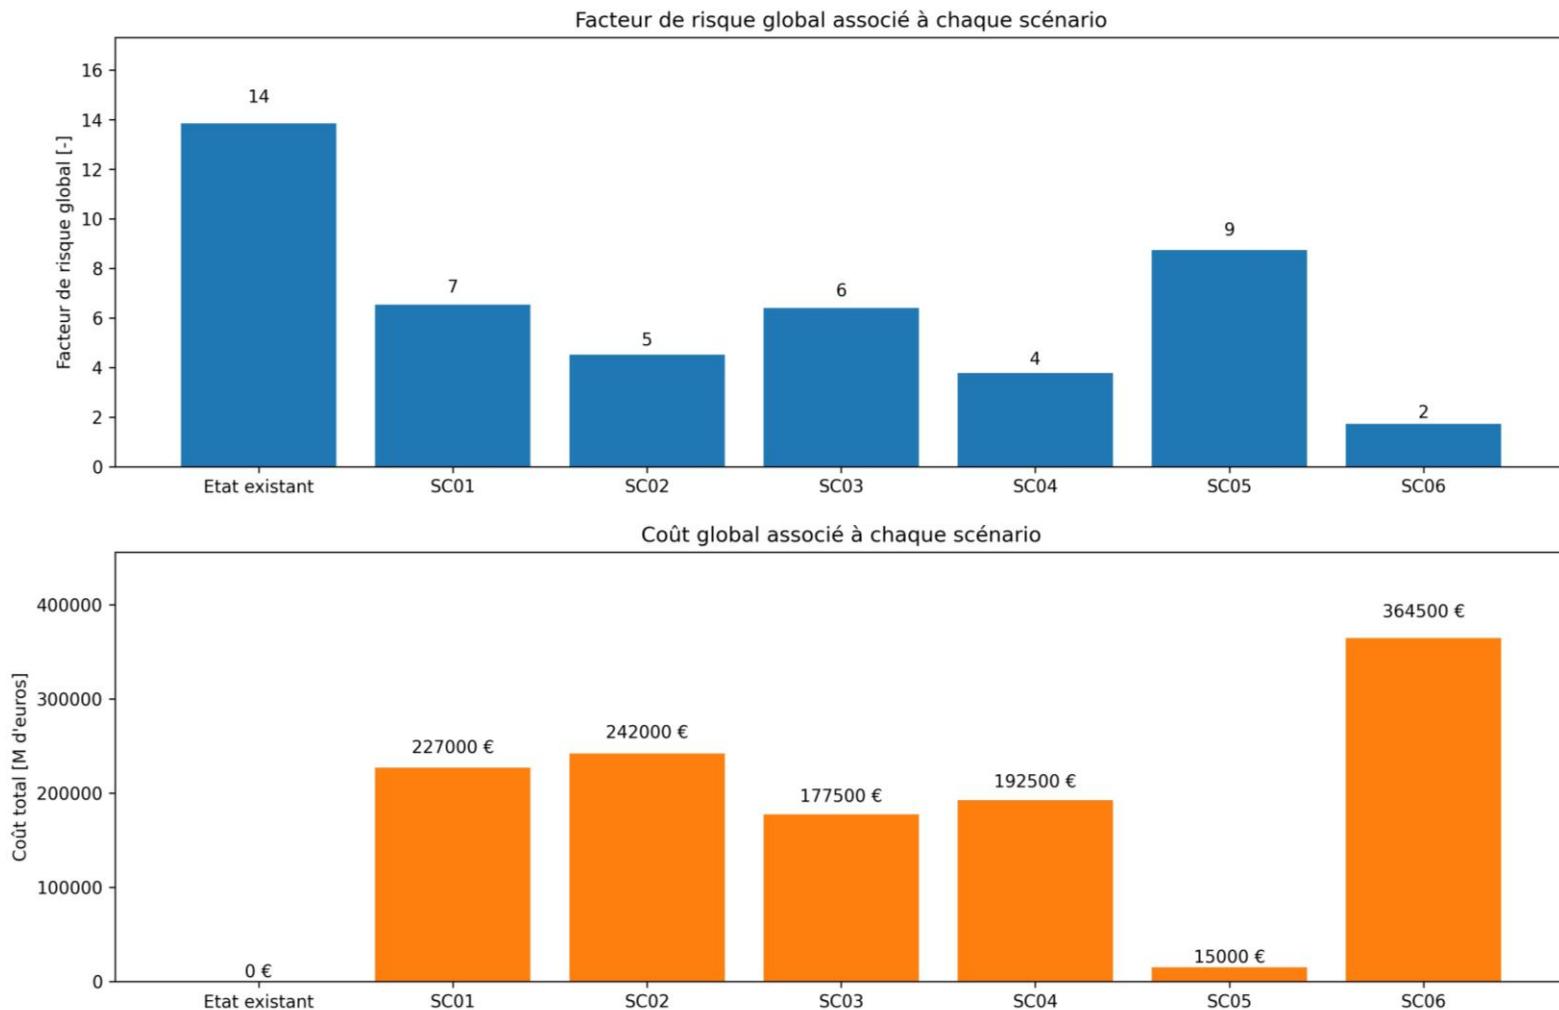
Figure 5-10 - Résultats de l'analyse coût-bénéfice donnant le facteur de risque au regard du coût total des aménagements prévus pour chaque scénario.

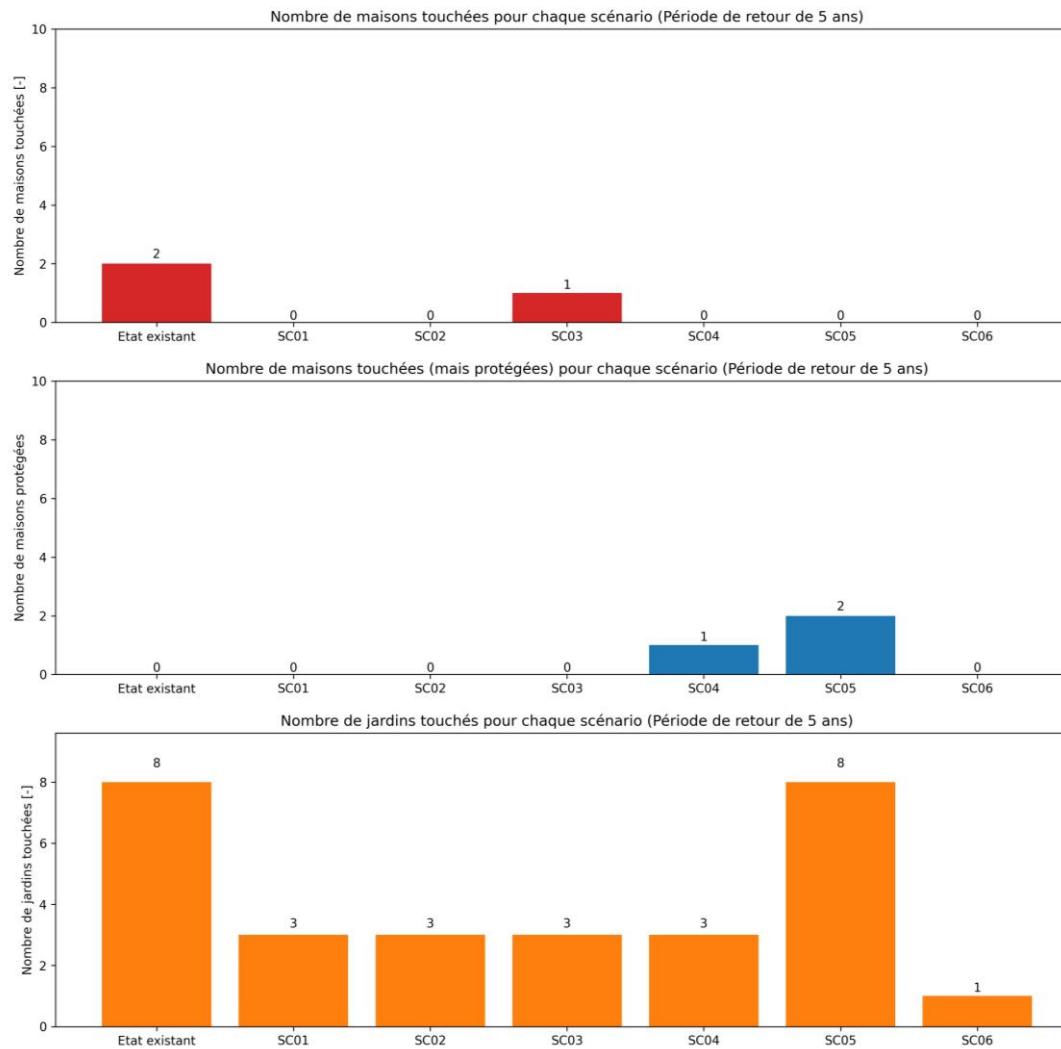
Figure 5-11 – Nombre de maisons touchées (barres rouges), du nombre de maisons protégées (barres bleues) et nombre de parcelles touchées (barres orange) pour une période de retour de 5 ans.

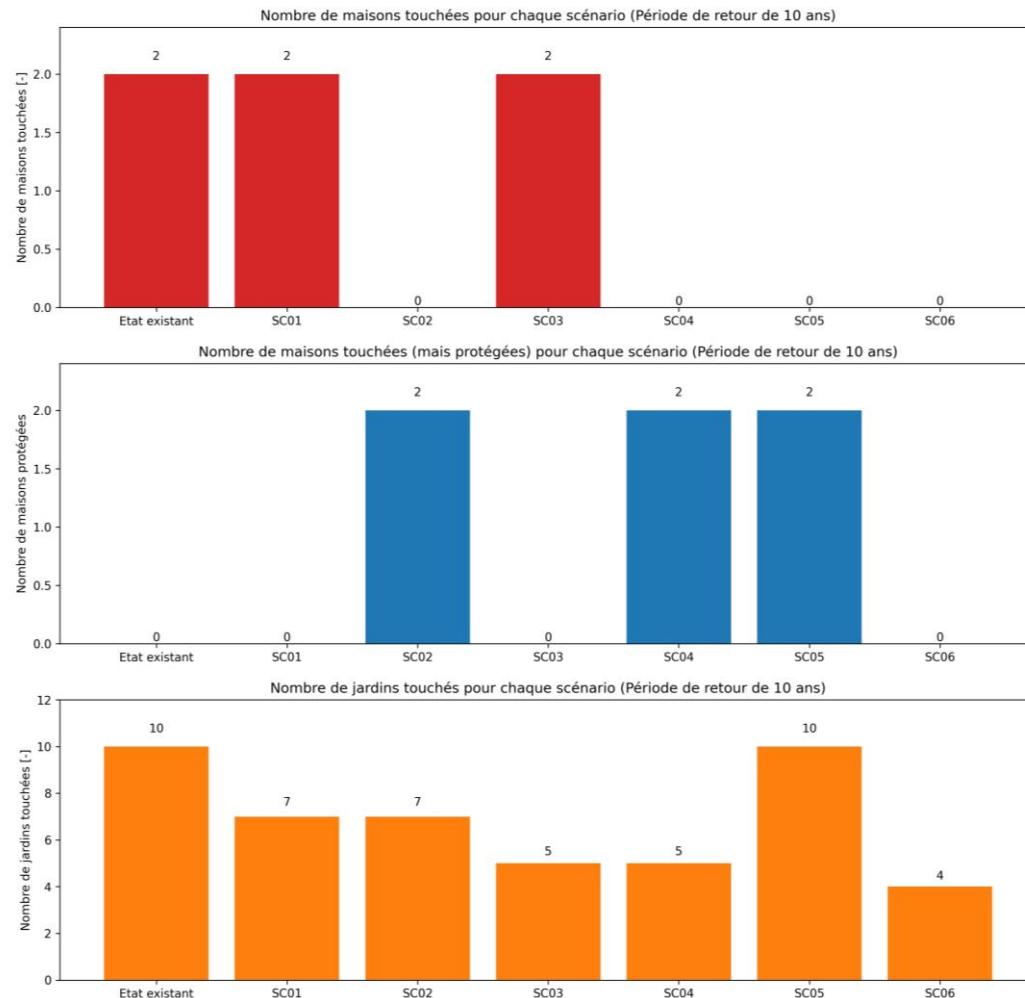
Figure 5-12- Nombre de maisons touchées (barres rouges), du nombre de maisons protégées (barres bleues) et nombre de parcelles touchées (barres orange) pour une période de retour de 10 ans.

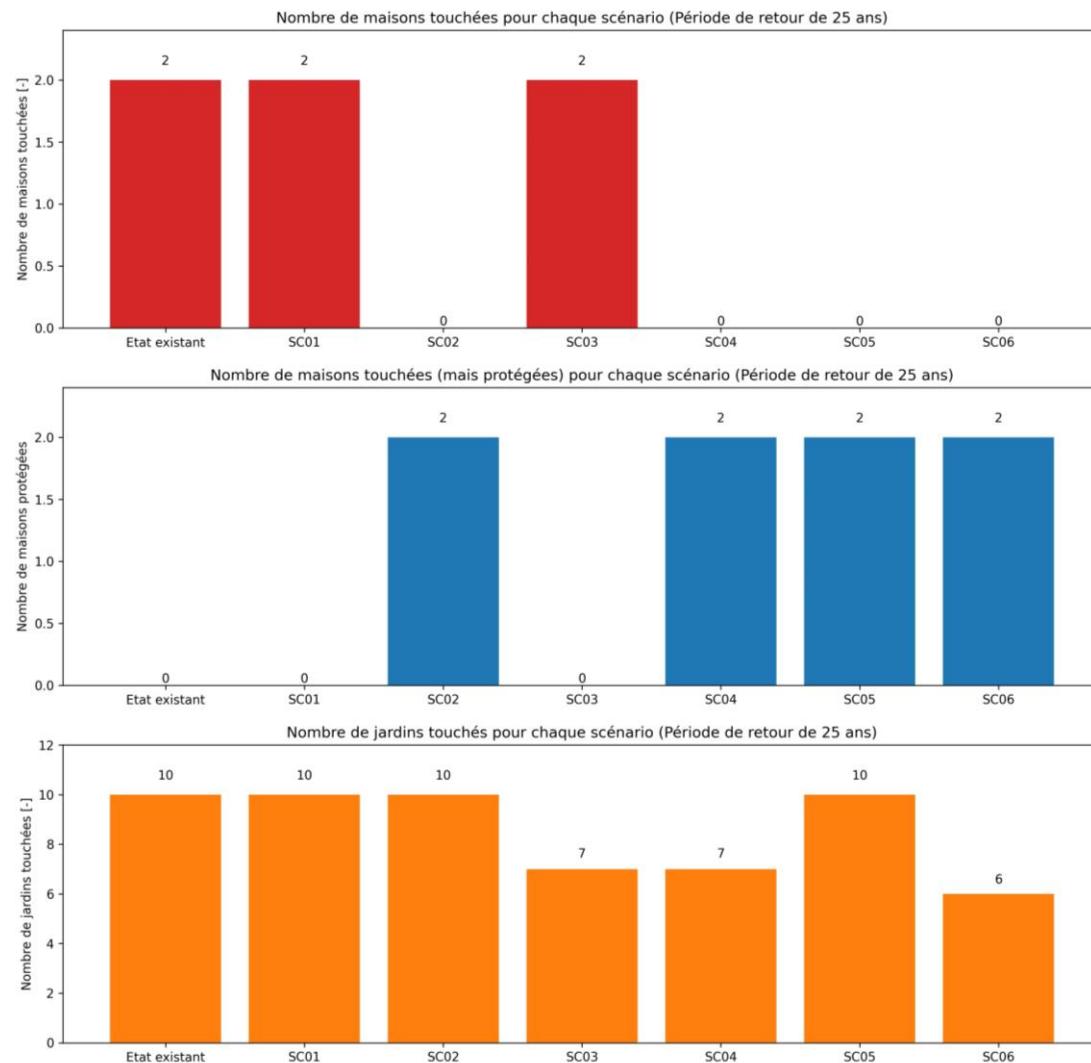
Figure 5-13- Nombre de maisons touchées (barres rouges), du nombre de maisons protégées (barres bleues) et nombre de parcelles touchées (barres orange) pour une période de retour de 25 ans.
