Visualisierung opt. Hörbereich Pfarreizentrum St. Josef, Erstfeld

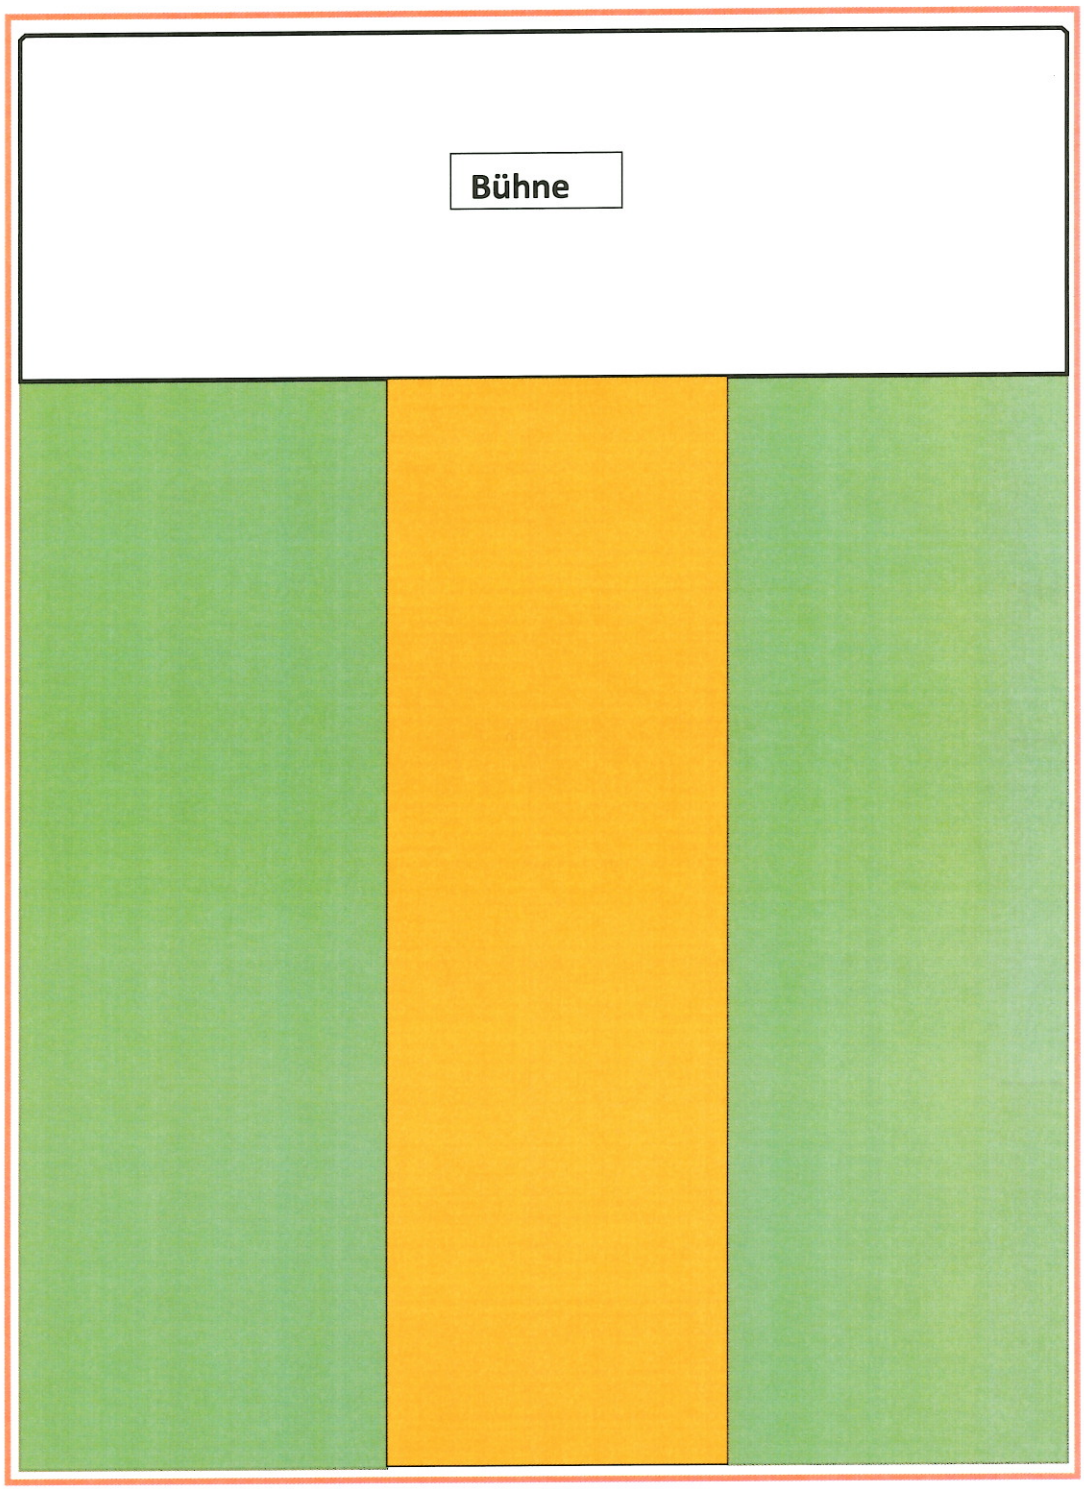
Die Induktionsschlaufe ist im Randbereich der Wände verlegt. Der mittlere gelb markierte Bereich ist für Hörgeräteträger nicht geeignet, er ist ausserhalb der Norm SN EN 60118-4!
