GESTIÓN DEL RIESGO DE CAÍDA DE BLOQUES EN LA CARRETERA  
BV-4241  
CAPOLAT, BARCELONA, ESPAÑA

Barreras Dinámicas

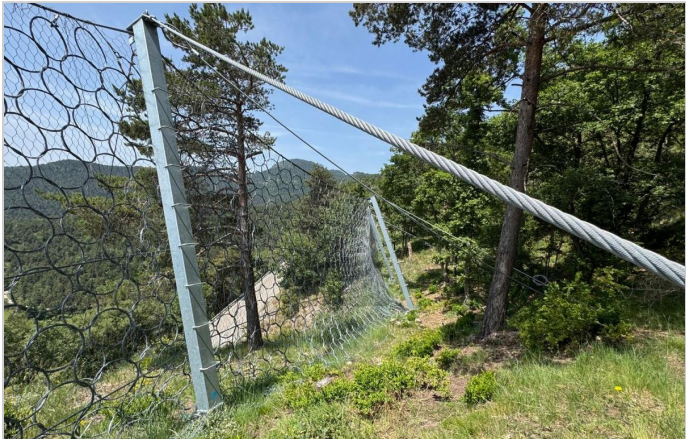
Barrera RB3000 vista desde el lado monte

Debido a esta problemática y con el fin de mejorar la seguridad de los usuarios, se instalaron dos tipos de barreras dinámicas, seleccionadas según los análisis realizados para cada sector. En la zona este se instaló una barrera RB3000 de 6m de altura, con una capacidad de disipación de energía de 3.000 kJ. La extensión lineal de esta barrera, que alcanza los 120m, cubre el tramo del afloramiento con mayor altura respecto a la carretera. Por otro lado, en la zona oeste se dispuso una barrera RB1500 de 4m de altura y capacidad de disipación de energía de 1.500 kJ, abarcando una extensión de 230m.

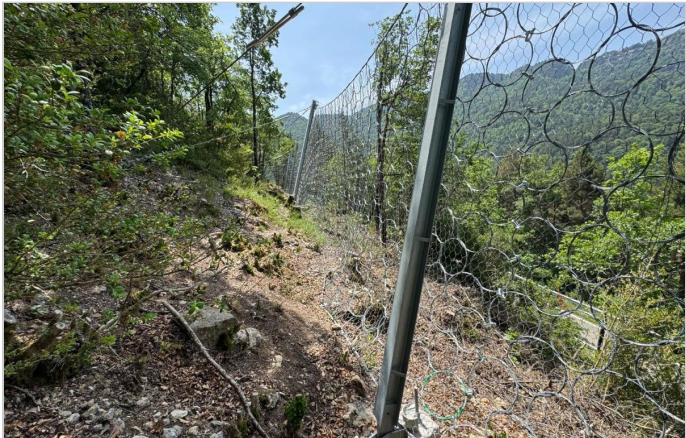
Barrera RB1500 vista desde el lado monte

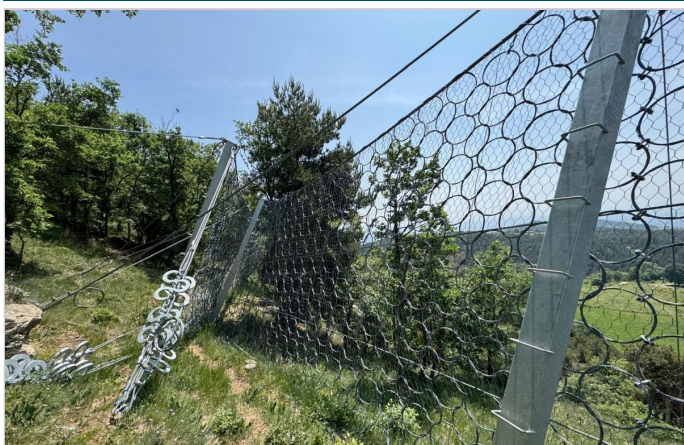
Solape de tramos de la barrera RB3000

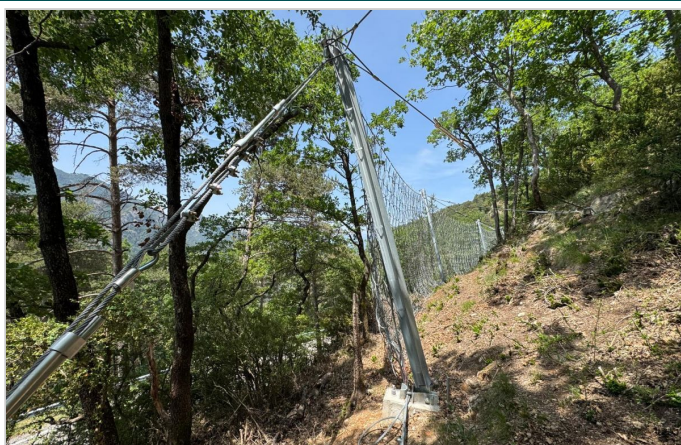
Barrera RB1500 vista lateral

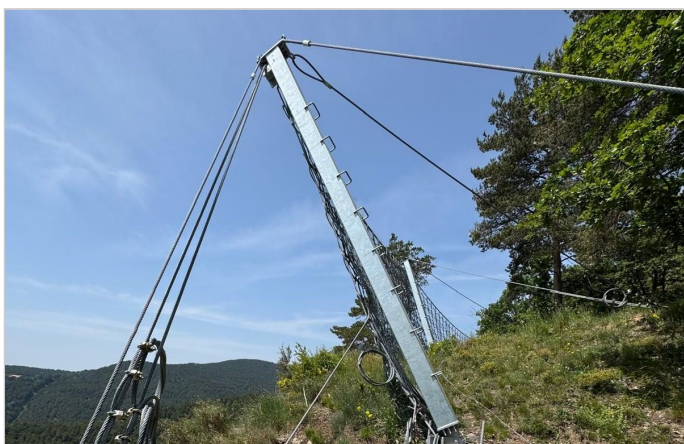
Barrera RB3000 vista lateral

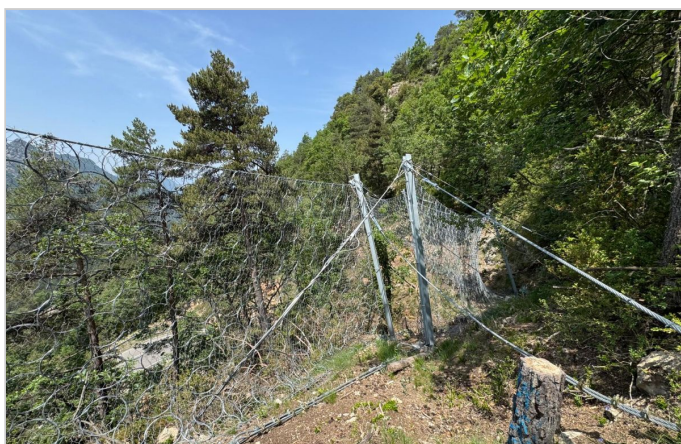
Solape de tramos de la barrera RB1500

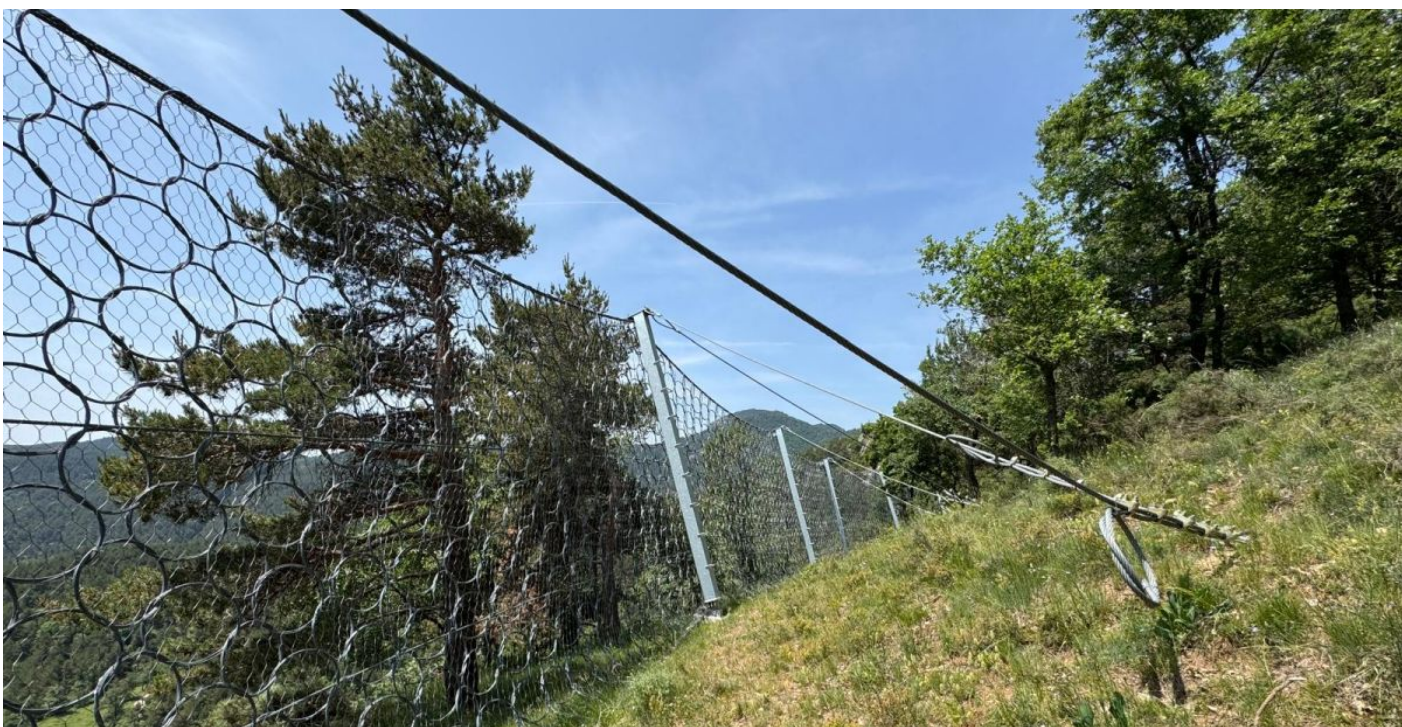
Instalación completada de la barrera RB3000
