# RESTAURACIÓN DE LA MARGEN DEL RÍO MAGRO EN MONTROY CON GAVIONES Y COLCHONES RENO EN RESPUESTA A LA DANA DE 2024

Montroy, Valencia

TIPO DE PROYECTO  
**Estructuras De Contención  
Por Gravedad**

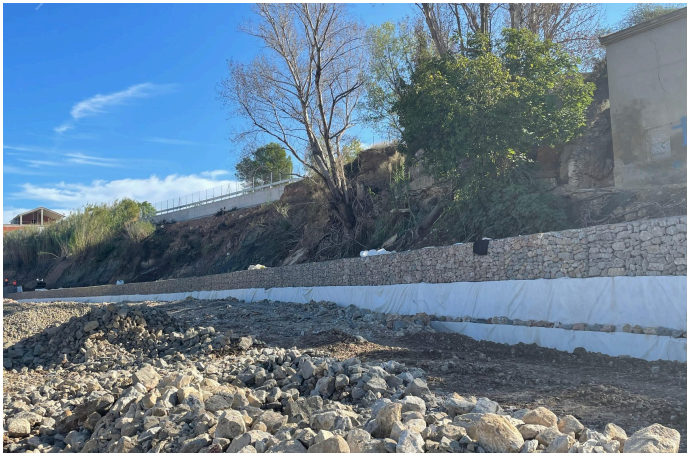
Proceso de ejecución de muro de gaviones

Ante las patologías identificadas, OCIDE contó con el respaldo técnico de Maccaferri para desarrollar una respuesta diferenciada tramo a tramo. En los tramos con muro existente, la estructura había mantenido su función de contención tras la DANA, por lo que su demolición podría provocar el desconfinamiento del terreno. Por ello, se optó por mantener la estructura, reforzar los niveles deteriorados y proteger la cimentación con colchones Reno en el pie. Mientras que en los tramos sin estructura previa se ejecutó un muro de gaviones de nueva construcción con alturas de hasta 6 metros y colchón Reno en el pie.

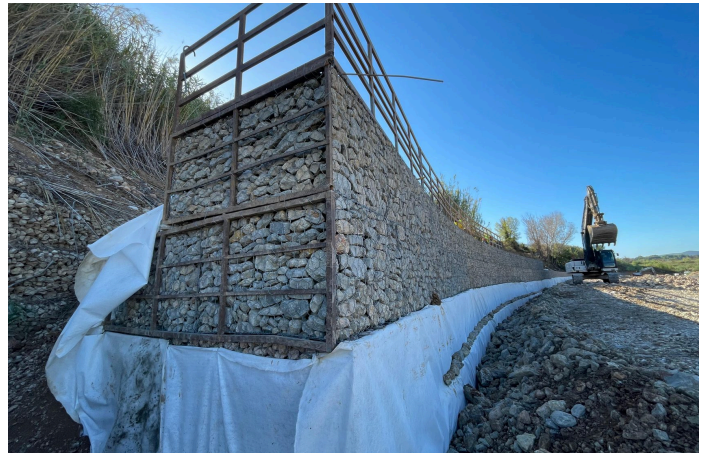
Ejecución de muro de gaviones

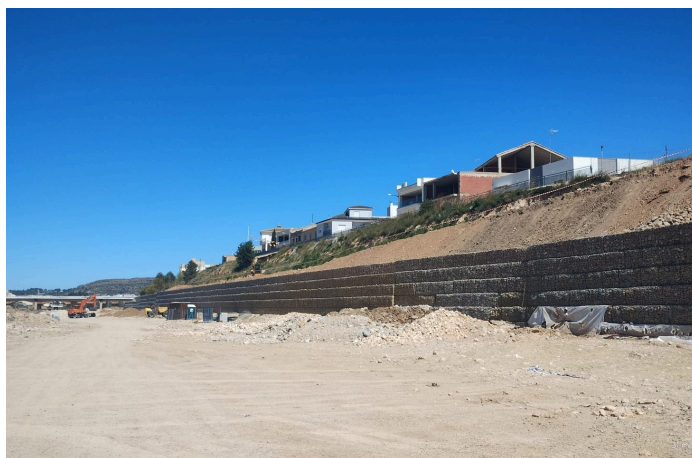
Vista frontal del muro de gaviones

En un entorno fluvial, la malla de doble trenzado de los gaviones y colchones Reno es una elección acertada frente a las soluciones rígidas. En concreto, los gaviones están fabricados con malla hexagonal de doble trenzado, con una apertura de 8×10 cm y alambre de 2.7 mm de diámetro, mientras que los colchones Reno emplean una malla de 6×8 cm de apertura y alambre de 2.2 mm de diámetro. En ambos casos, el alambre cuenta con un recubrimiento de aleación GalMac C3 de Maccaferri. La flexibilidad propia de la malla de doble trenzado absorbe los movimientos del lecho y las deformaciones del terreno sin comprometer la integridad de la estructura. Asimismo, la permeabilidad tanto de los gaviones como de los colchones Reno integra la estructura en la dinámica natural del cauce. En conjunto, el muro de gaviones para la contención y los colchones Reno para el control de la erosión proporcionaron una solución técnica para cada tramo, contribuyendo a la restauración del cauce del río Magro.

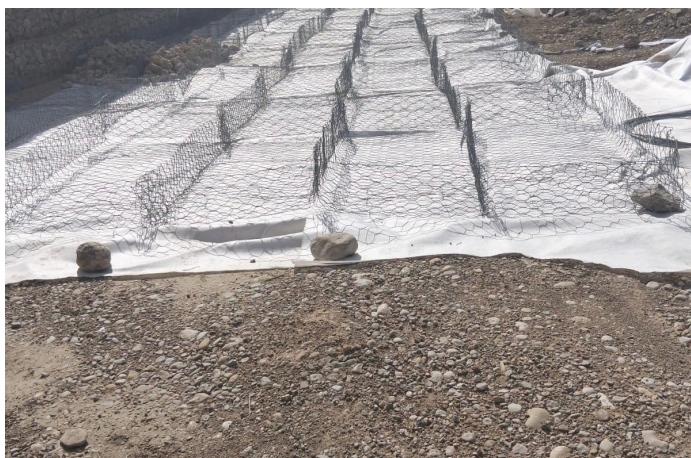
Instalación de los colchones Reno en el lecho del río

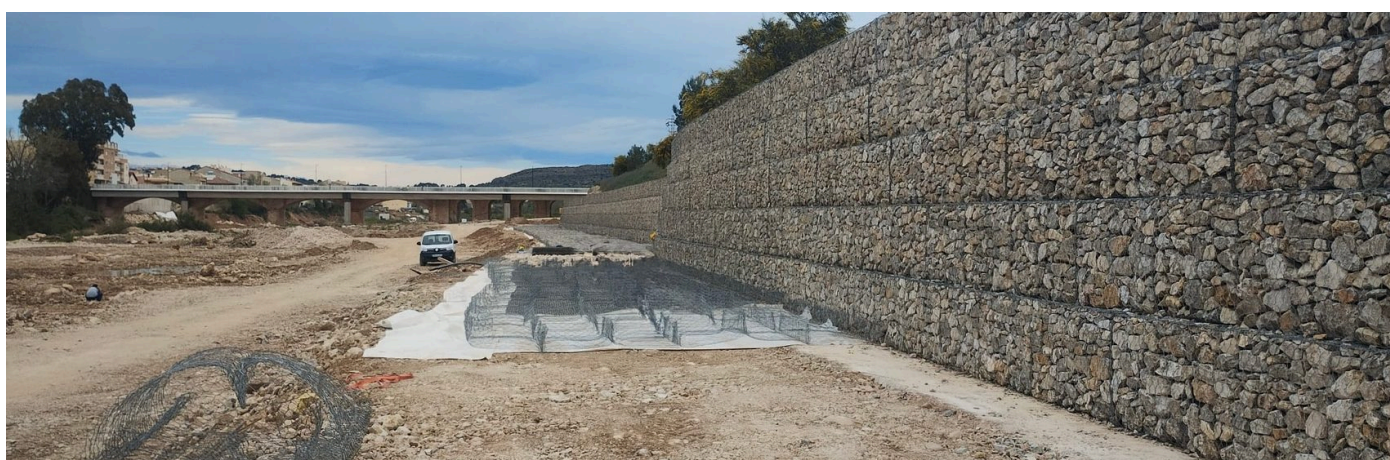
Proceso constructivo de la actuación
